# RAPPORT ASBEST INVENTARISATIE

**Locatie:**  
**Oranjestraat 137 en 139**  
**█ Rijssen**

| Object-omschrijving: | 2 woningen |

| Rapportnummer: | 16048691A |

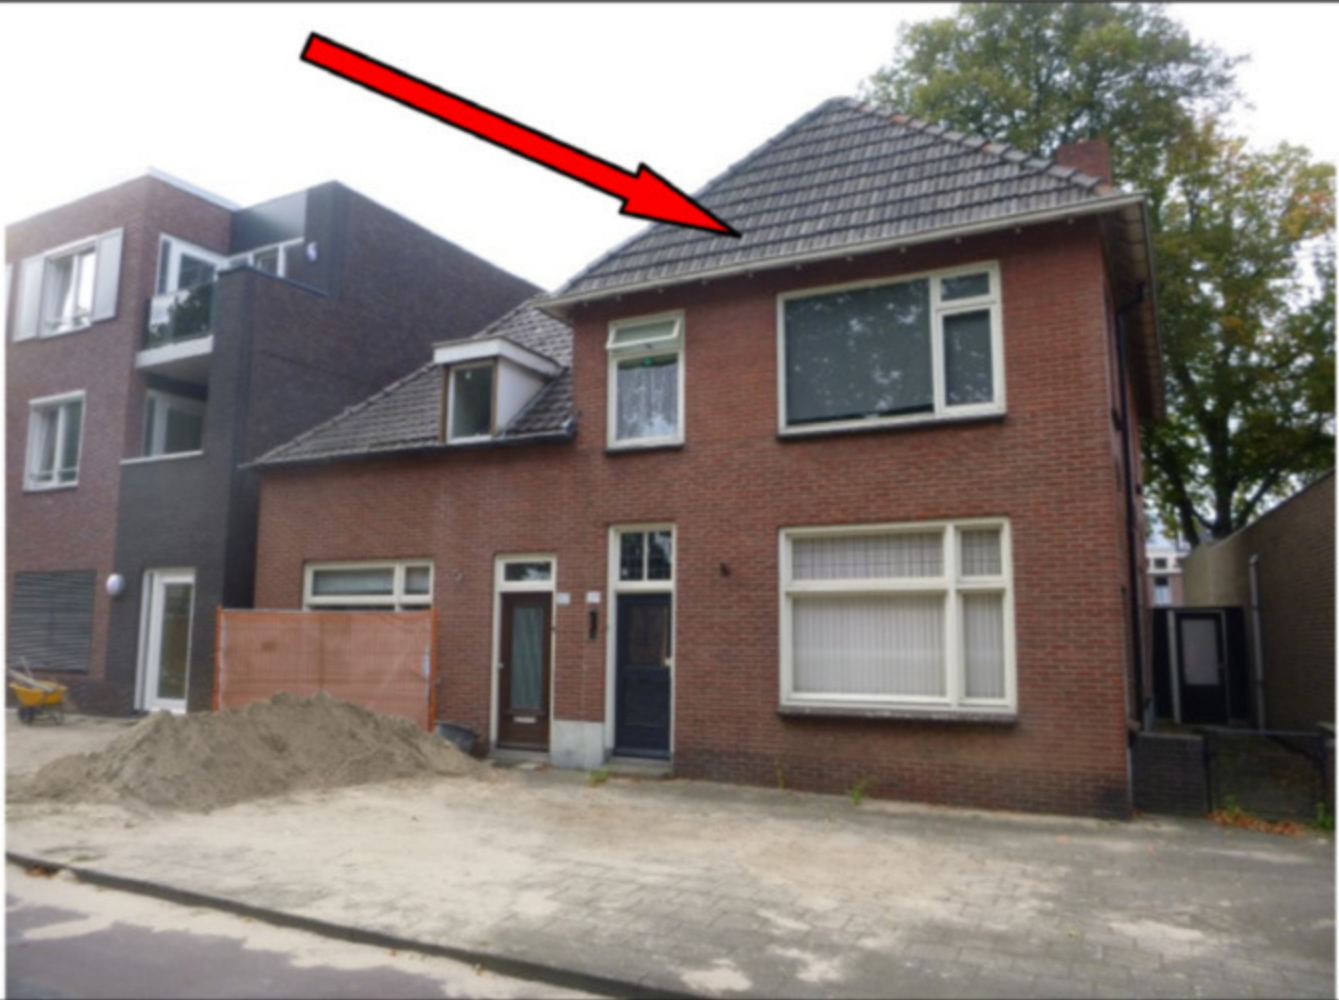
Er is asbesthoudend dakbeschot aangetroffen op het dak van de woning met huisnummer 139. (1)

| Nr. | Locatie | Ruimte | Toepassing | Omschrijving | Foto | Hoeveel-<br>heden | Monster | Binding | Soort | Bevestiging | Aantal |
|---|---|---|---|---|---|---|---|---|---|---|---|
| 1 | huisnr. 139 | dak woning | dakbeschot | vlakke plaat | 1 | 85 m <sup>2</sup> | M1 | H | chr 2-5% | gespijkerd | |

| <p>Foto 1: weergave bron 1.</p> | <p>Foto 2: monsternamepunt bron 1.</p> |

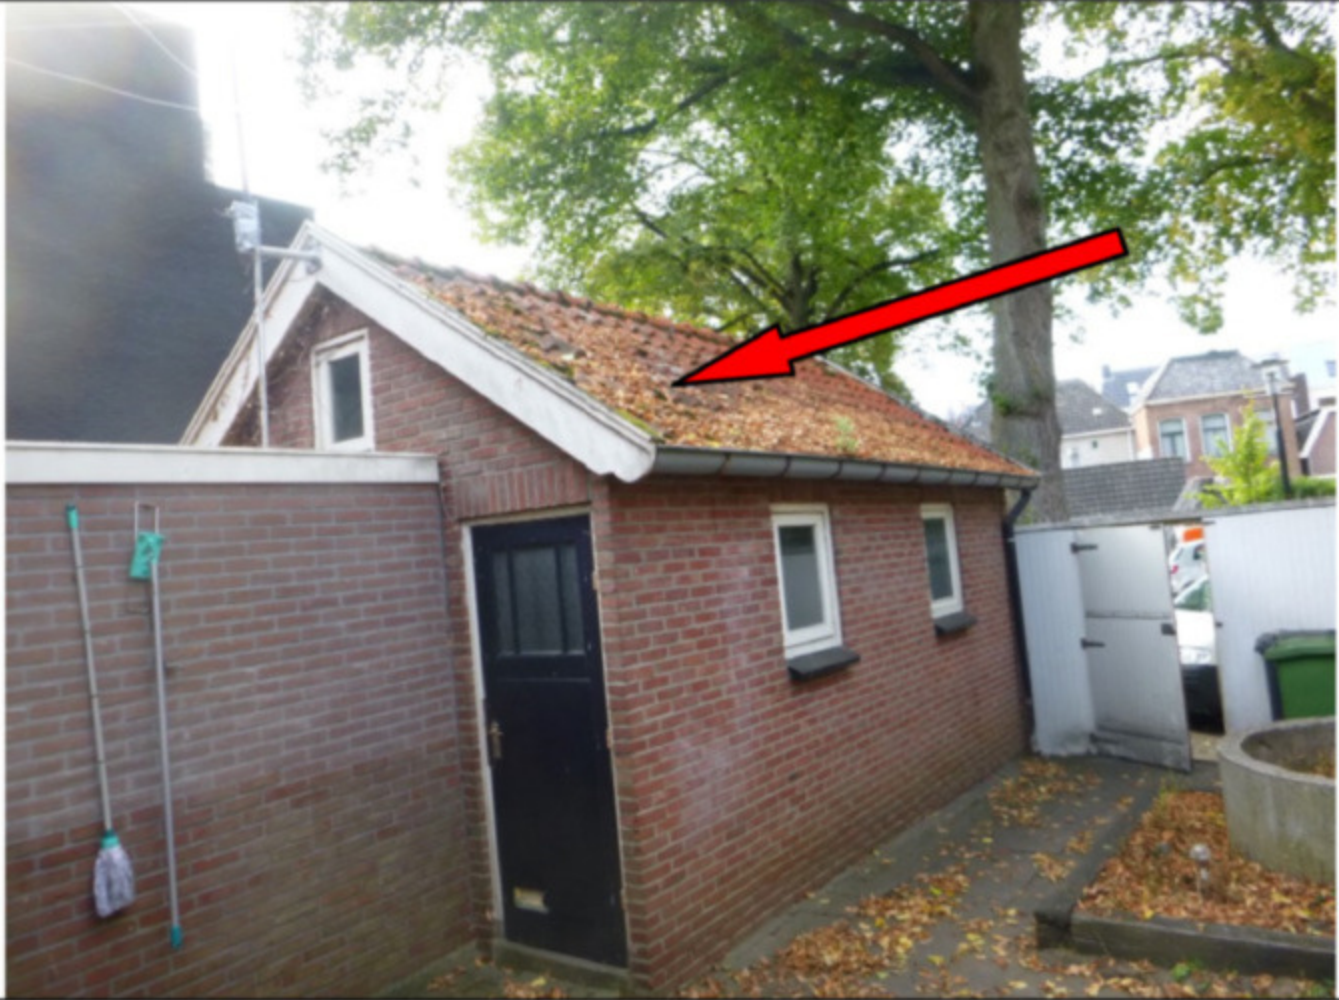
Er is asbesthoudend dakbeschot aangetroffen op het dak van de schuur behorende bij huisnummer 139. (2)

| Nr. | Locatie | Ruimte | Toepassing | Omschrijving | Foto | Hoeveel-<br>heden | Monster | Binding | Soort | Bevestiging | Aantal |
|---|---|---|---|---|---|---|---|---|---|---|---|
| 2 | huisnr. 139 | dak schuur | dakbeschot | vlakke plaat | 3 | 26 m <sup>2</sup> | M1* | H | chr 2-5% | gespijkerd | |

| <p>Foto 3: weergave bron 2.</p> | <p>Foto 4: monsternamepunt bron 2.</p> |

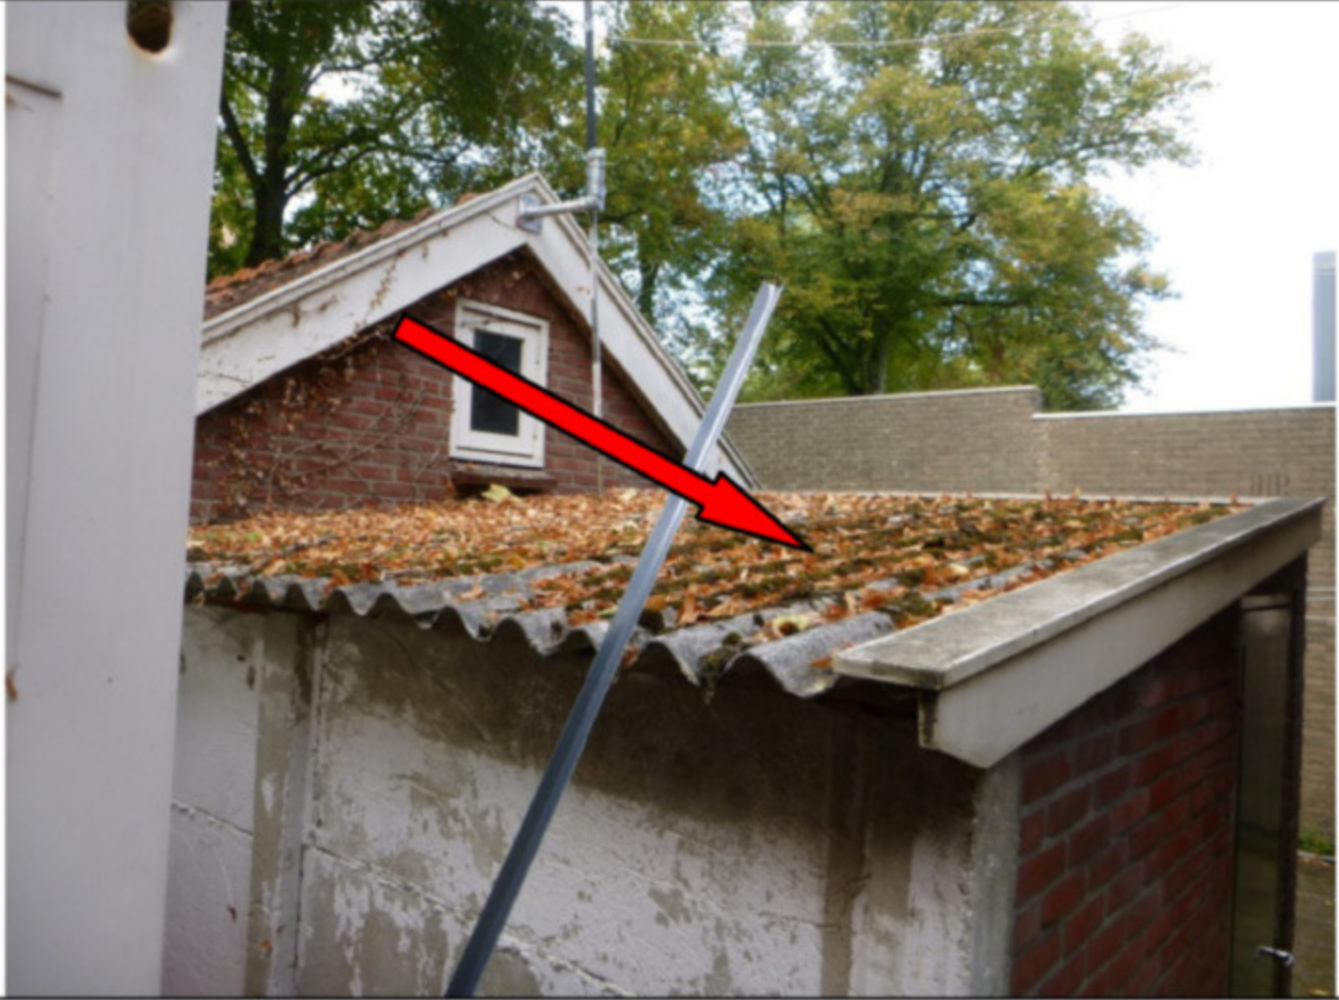
Er zijn asbesthoudende golfplaten aangetroffen op het dak van de schuur behorende bij huisnummer 139. (3)

| Nr. | Locatie | Ruimte | Toepassing | Omschrijving | Foto | Hoeveel-<br>heden | Monster | Binding | Soort | Bevestiging | Aantal |
|---|---|---|---|---|---|---|---|---|---|---|---|
| 3 | huisnr. 139 | dak schuur | dakbeplating | golfplaat | 5 | 8.5 m <sup>2</sup> | M2 | H | chr 10-15% | geschroefd | |

| <p>Foto 5: weergave bron 3.</p> | <p>Foto 6: monsternamepunt bron 3.</p> |

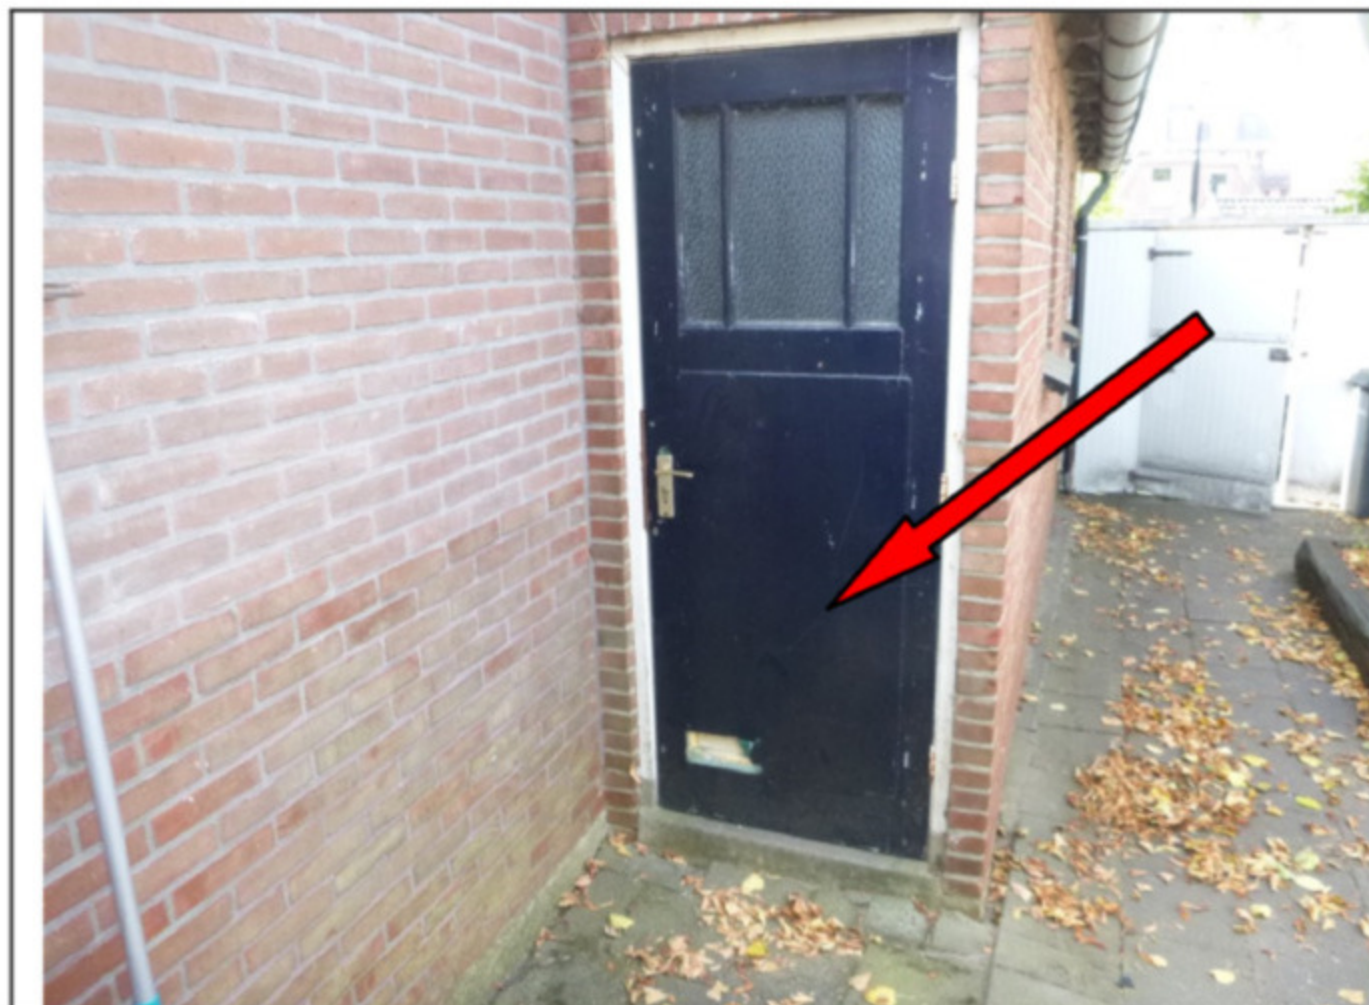
Er is een asbesthoudende vlakke plaat aangetroffen op een deur van de schuur behorende bij huisnummer 139. (4)

| Nr. | Locatie | Ruimte | Toepassing | Omschrijving | Foto | Hoeveel-<br>heden | Monster | Binding | Soort | Bevestiging | Aantal |
|---|---|---|---|---|---|---|---|---|---|---|---|
| 4 | huisnr. 139 | deur in schuur | plaat op deur | vlakke plaat | 7 | 0.7 m <sup>2</sup> | M3 | H | chr 2-5%<br>cro 0.1-2% | gespijkerd | |

Foto 7: weergave bron 4.

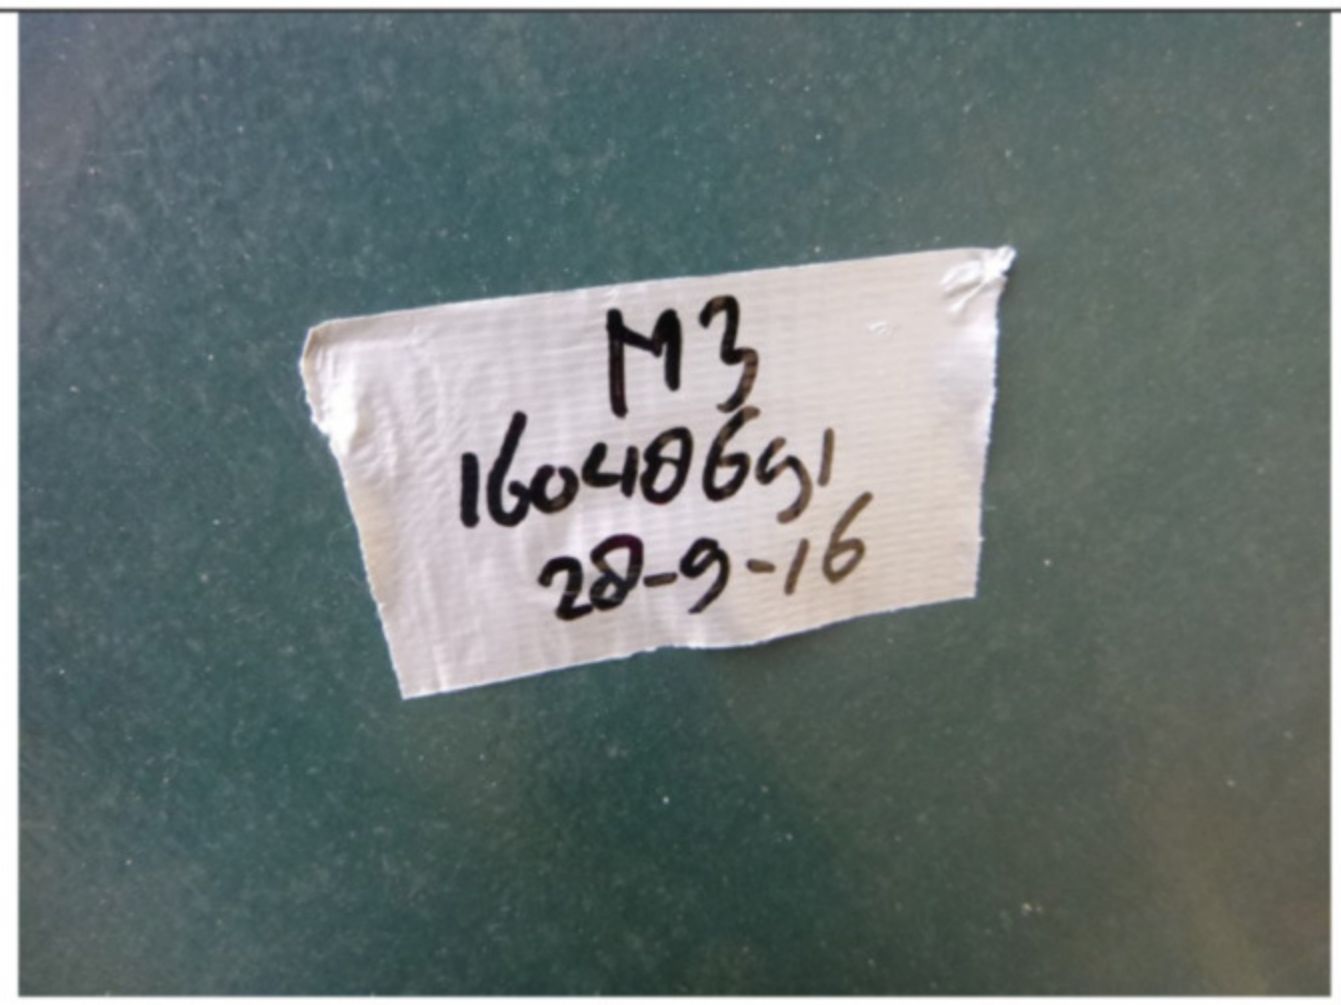
Foto 8: monsternamepunt bron 4.

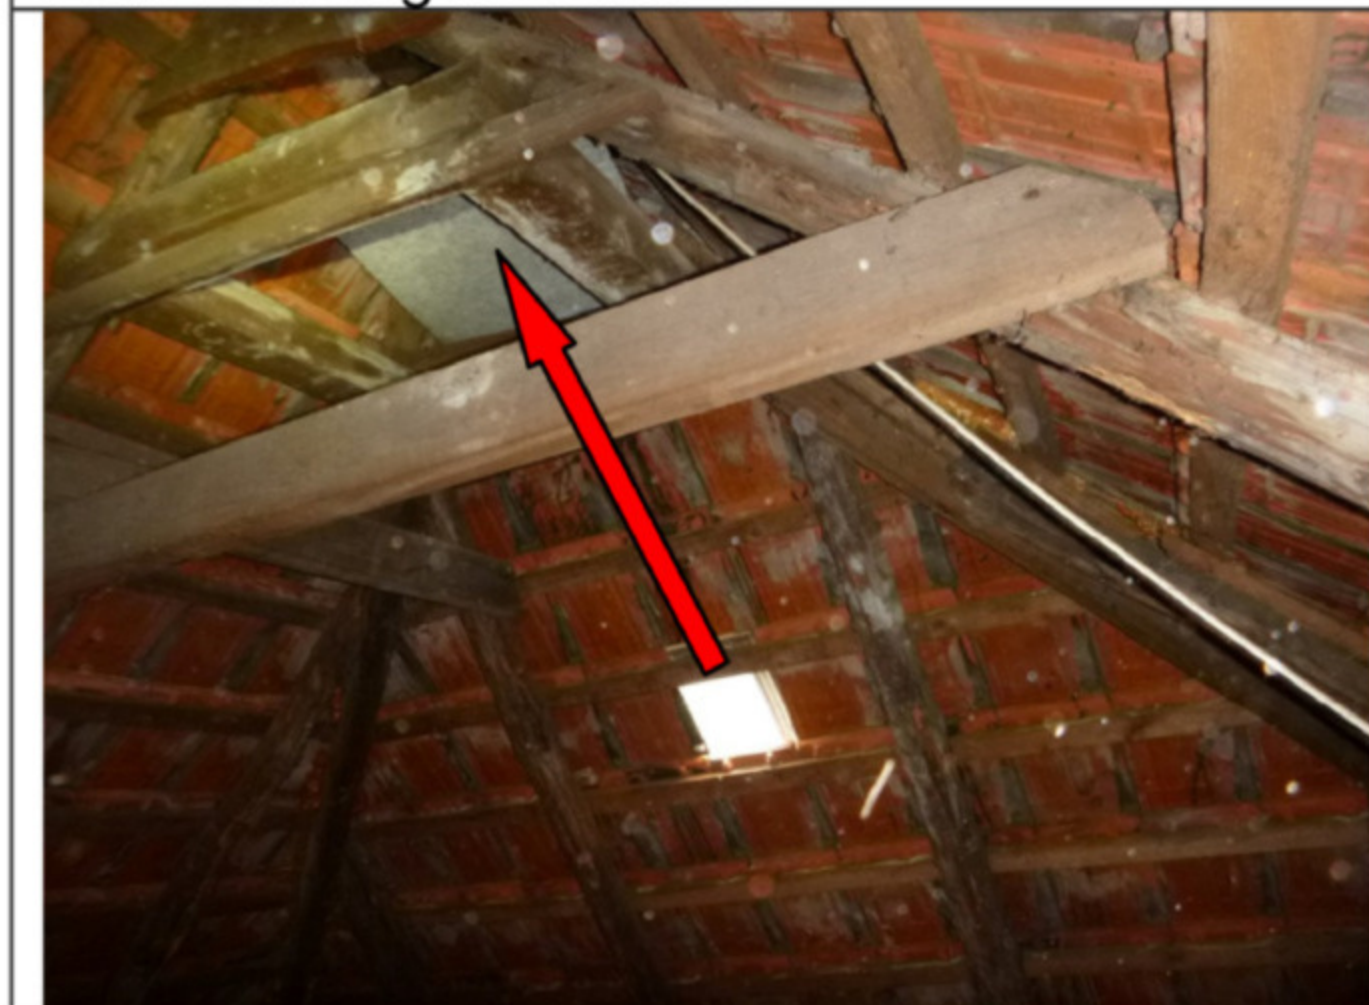
Er is een asbesthoudende vlakke plaat aangetroffen op de zolder van huisnummer 137. (5)

| Nr. | Locatie | Ruimte | Toepassing | Omschrijving | Foto | Hoeveel-<br>heden | Monster | Binding | Soort | Bevestiging | Aantal |
|---|---|---|---|---|---|---|---|---|---|---|---|
| 5 | huisnr. 137 | zolder | vlakke plaat | vlakke plaat | 9 | 0.25 m <sup>2</sup> | M1* | H | chr 2-5% | los | |

Foto 9: weergave bron 5.

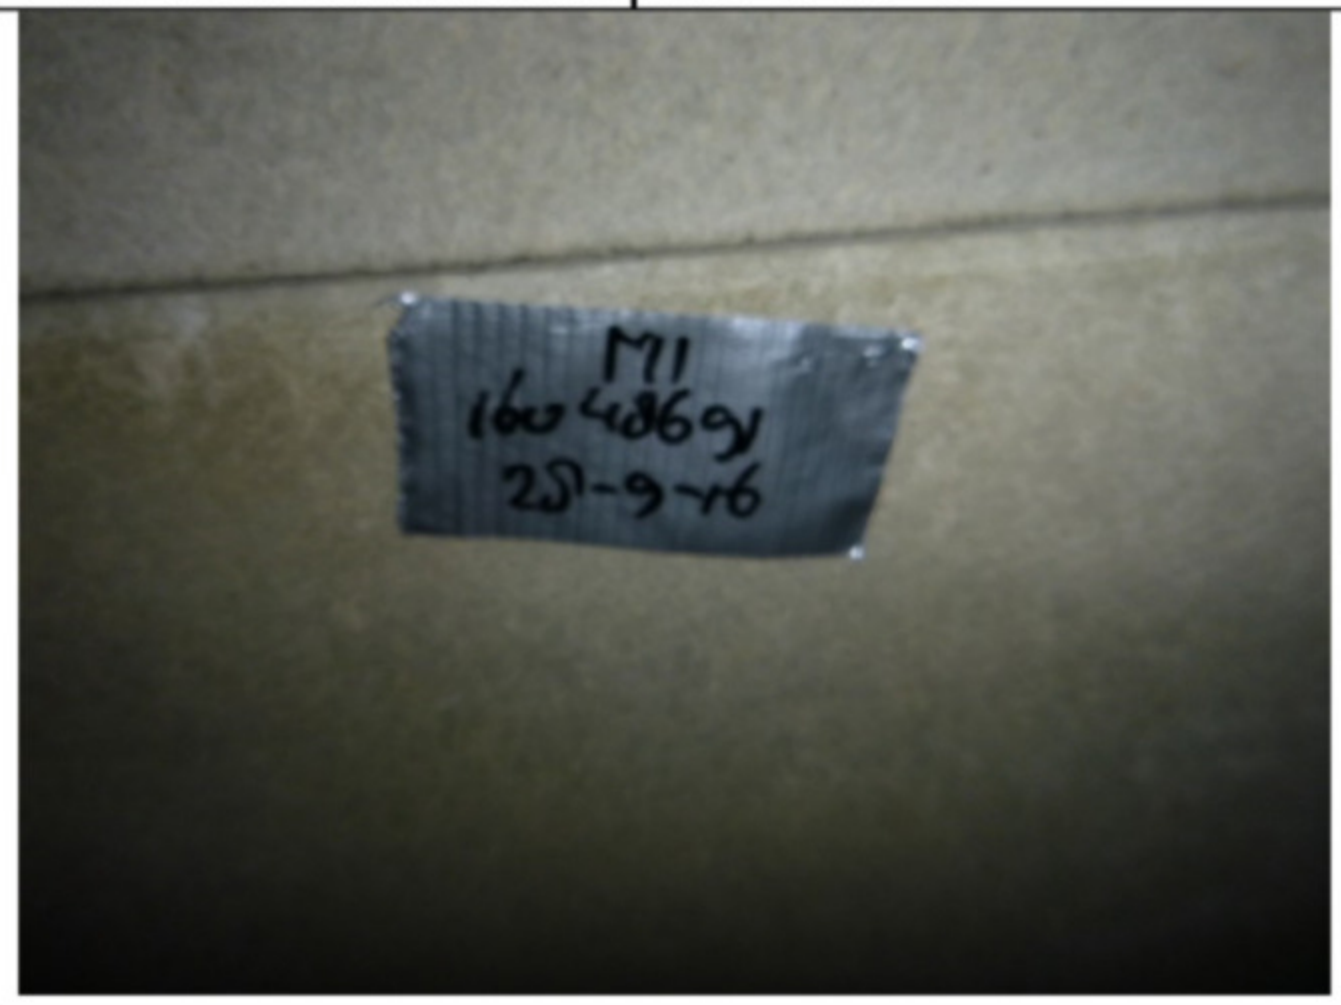
Foto 10: monsternamepunt bron 5.

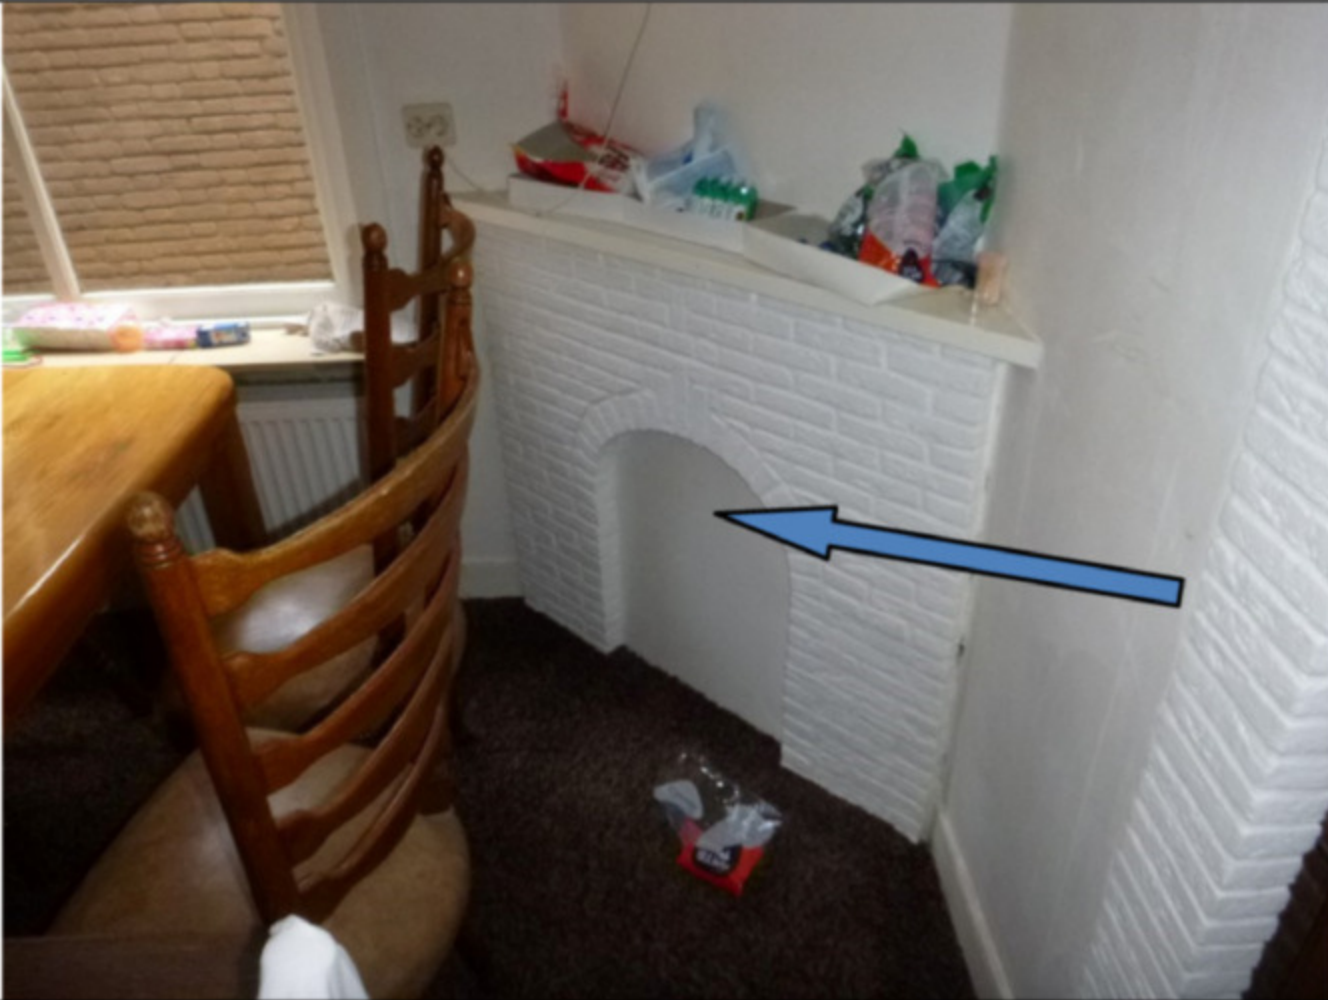
De schouwen en schoorstenen van beide woningen vormen een beperking en zijn niet geïnspecteerd. Wij adviseren om voor aanvang van de werkzaamheden een asbestinventarisatie type B in de schouwen en schoorstenen te laten uitvoeren om deze zodoende te inspecteren op de aanwezigheid van asbestverdachte materialen.

| | <p>gebouw:</p> <p>locatie:</p> <p>reden niet inspecteerbaar:</p> <p>opmerkingen:</p> | <p>woning met huisnummer 139</p> <p>schouwen en schoorsteen</p> <p>afgesloten</p> <p>advies tot een asbestinventarisatie type B voor aanvang van de werkzaamheden</p> |

Er is noodzaak tot het uitvoeren van een asbestinventarisatie type B in de schouwen en schoorstenen van beide woningen.

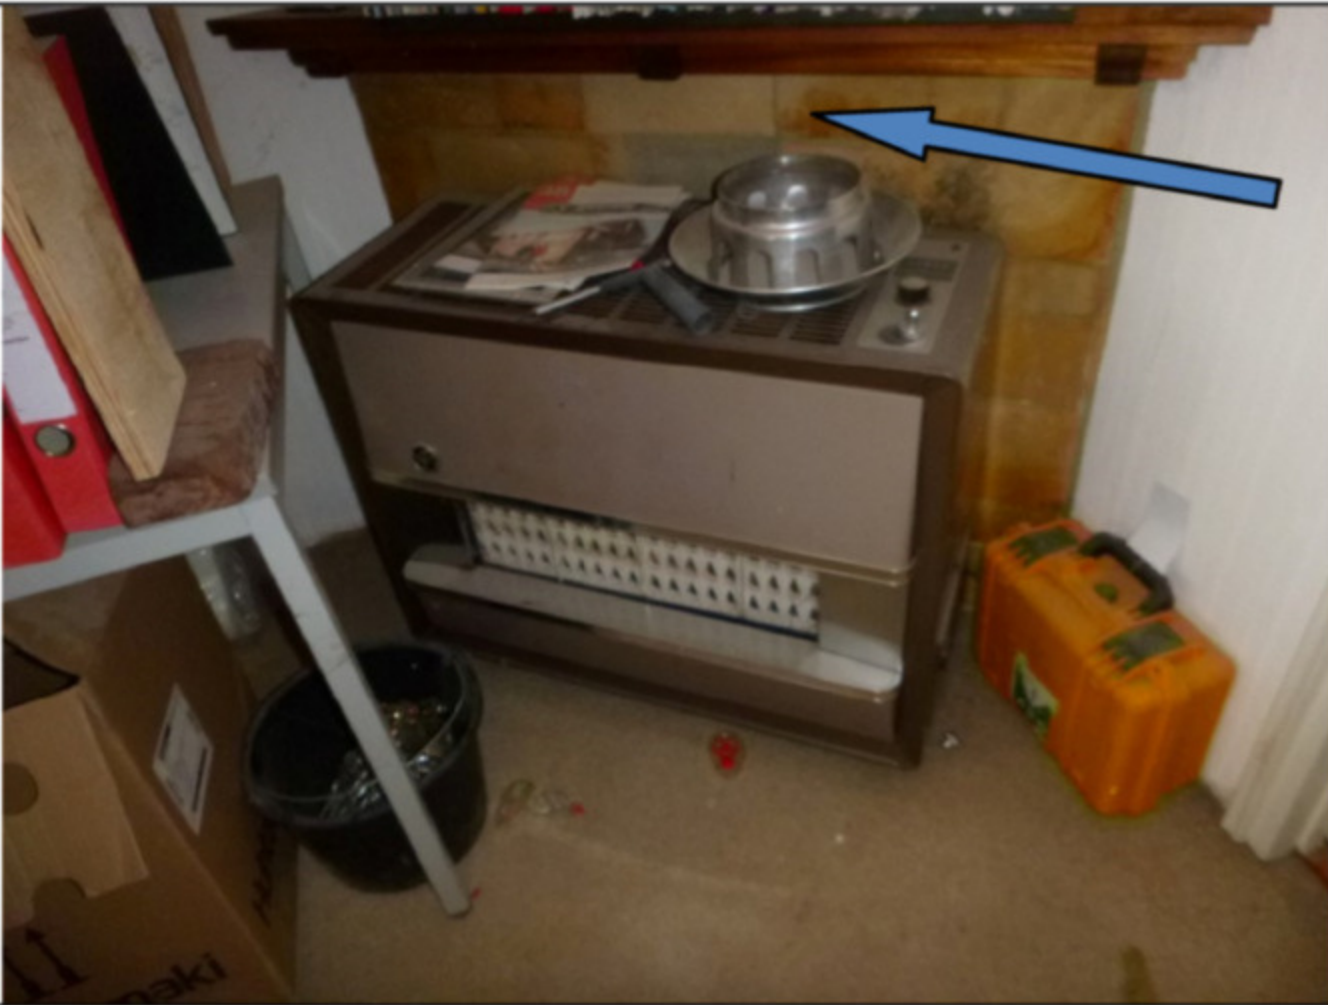
| | <p>gebouw:</p> <p>locatie:</p> <p>reden niet inspecteerbaar:</p> <p>opmerkingen:</p> | <p>woning met huisnummer 137</p> <p>schouwen en schoorsteen</p> <p>afgesloten</p> <p>advies tot een asbestinventarisatie type B voor aanvang van de werkzaamheden</p> |

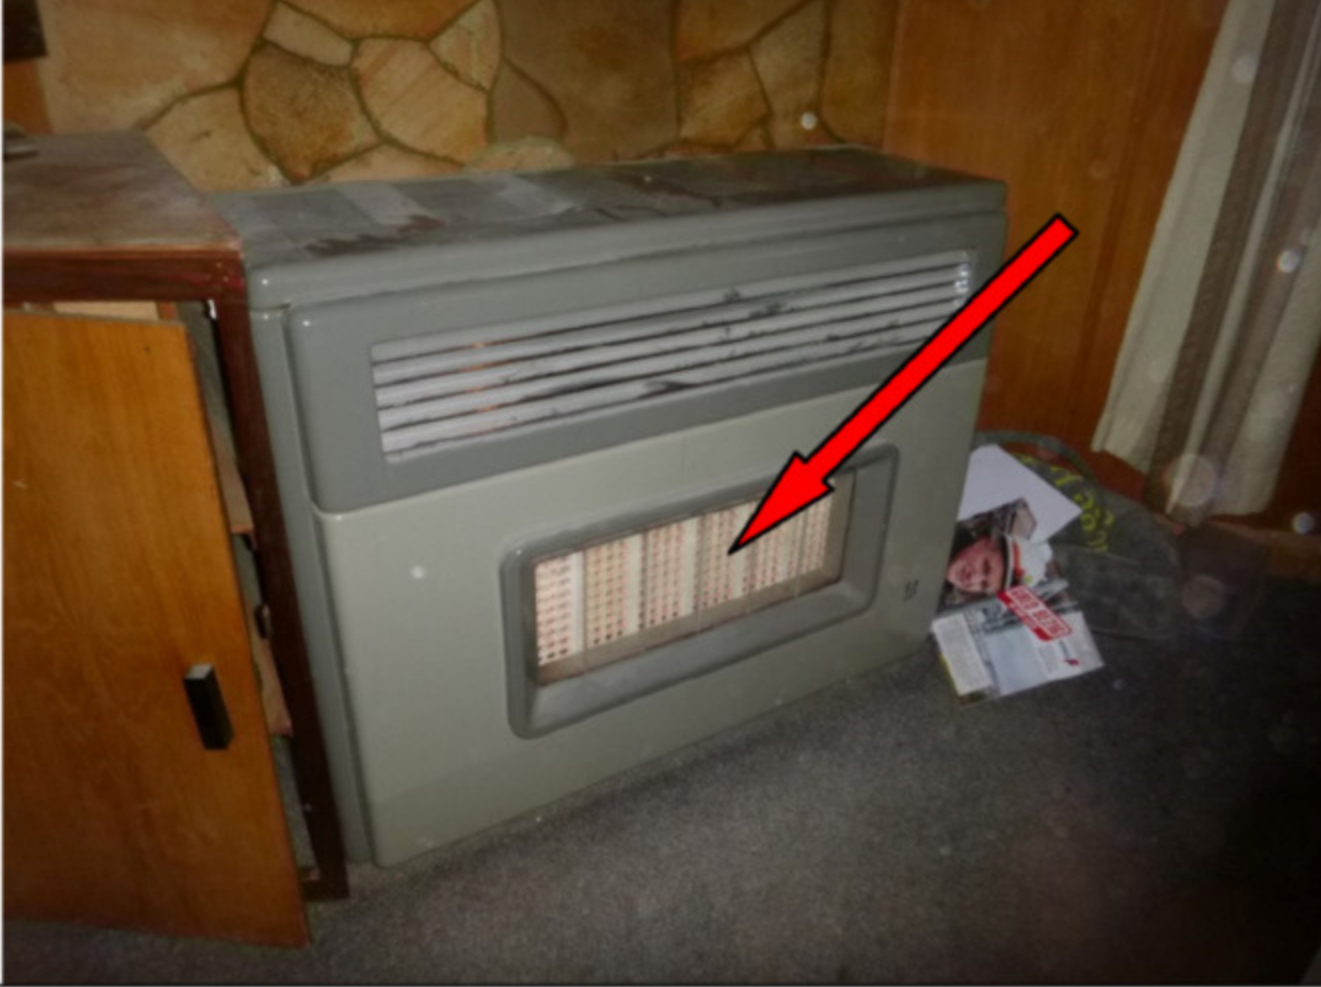
| <p>Foto 21</p> | | |

| Locatie | Omschrijving | Merk en type | Bouwjaar | Asbesthoudend? |
|---|---|---|---|---|
| huisnummer 137 | gaskachel | Etna | n.b. | verdacht |

| | <p>gebouw:</p> <p>locatie:</p> <p>soort:</p> <p>merk en type:</p> <p>opmerkingen:</p> | <p>huisnummer 137</p> <p>woonkamer</p> <p>gaskachel</p> <p>Etna</p> <p>asbestverdacht</p> |

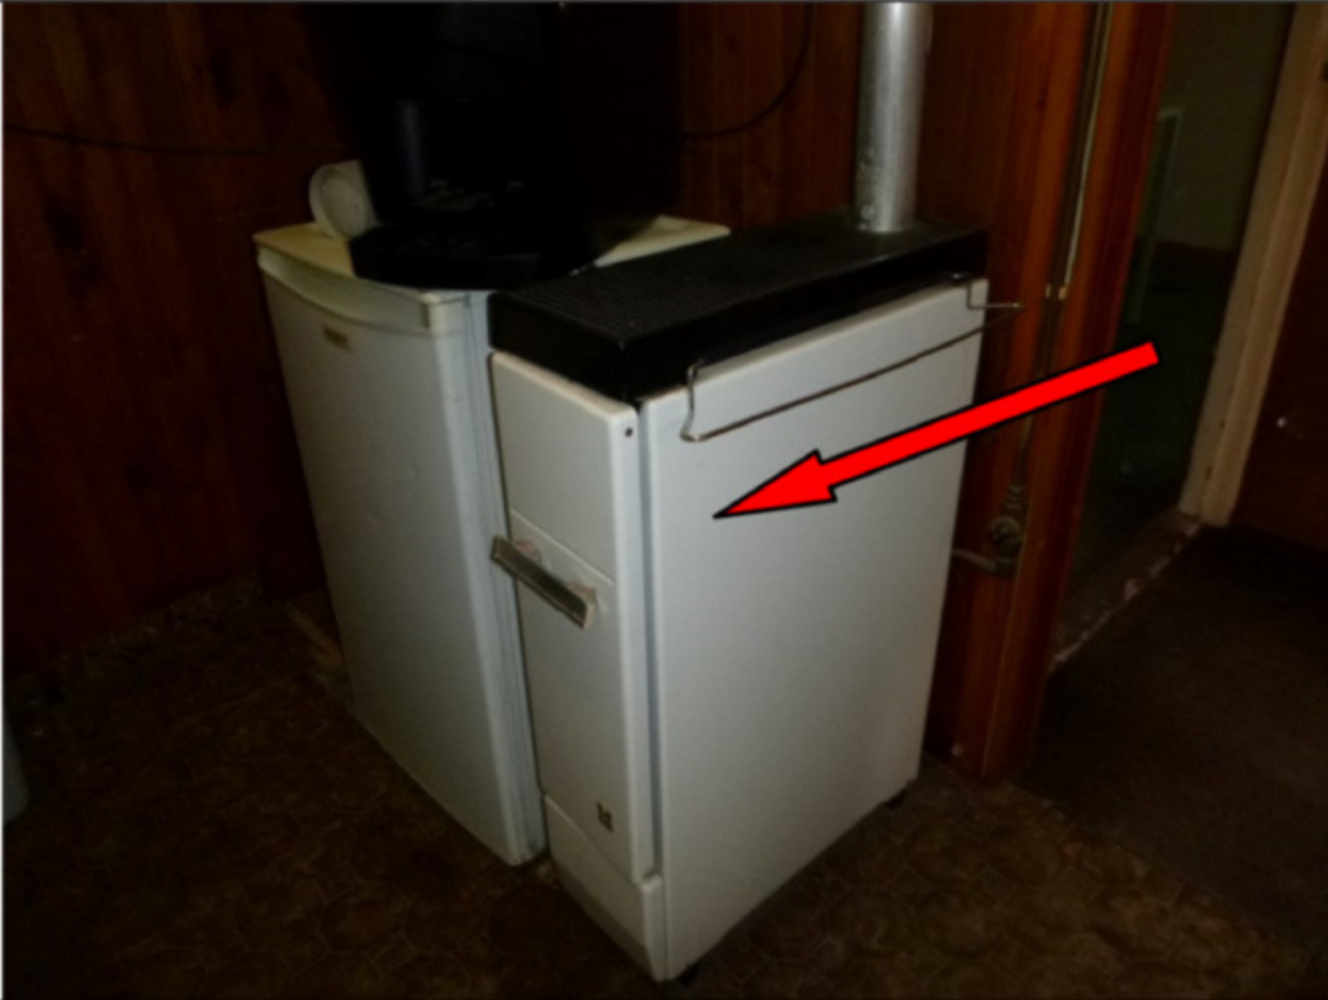
| Locatie | Omschrijving | Merk en type | Bouwjaar | Asbesthoudend? |
|---|---|---|---|---|
| huisnummer 137 | gaskachel | Etna Minigas 3500 | n.b. | verdacht |

| | gebouw:<br>locatie:<br>soort:<br>merk en type:<br>opmerkingen: | huisnummer 137<br>keuken<br>gaskachel<br>Etna Minigas 3500<br>asbestverdacht |

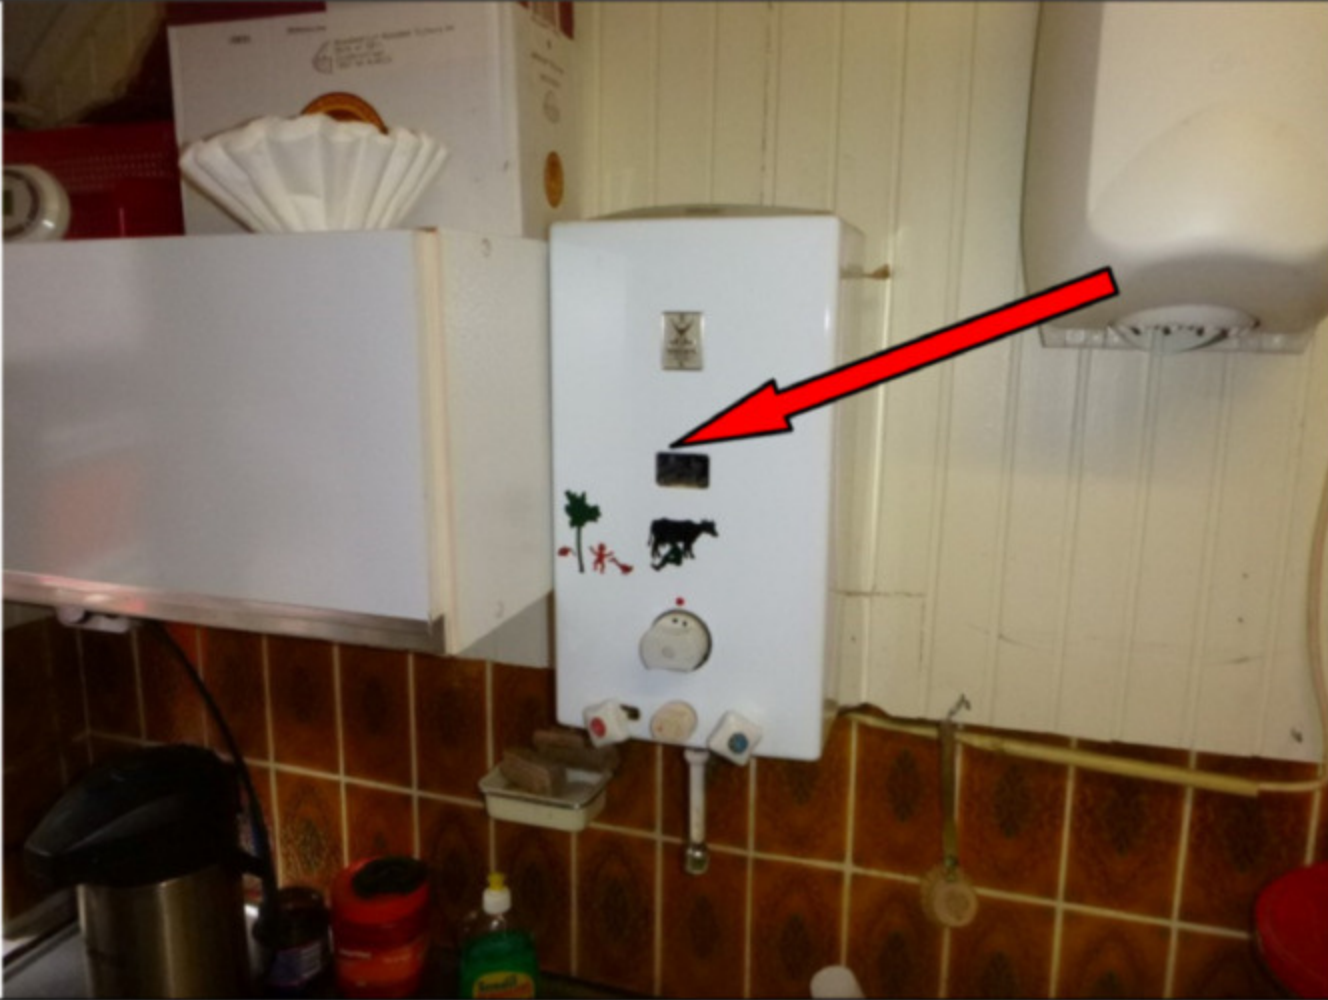
| Locatie | Omschrijving | Merk en type | Bouwjaar | Asbesthoudend? |
|---|---|---|---|---|
| huisnummer 137 | geiser | Vaillant 125/7 | n.b. | ja |

| Foto 22<br> | gebouw:<br>locatie:<br>soort:<br>merk en type:<br>opmerkingen: | huisnummer 137<br>keuken<br>geiser<br>Vaillant 125/7<br>asbestverdacht |

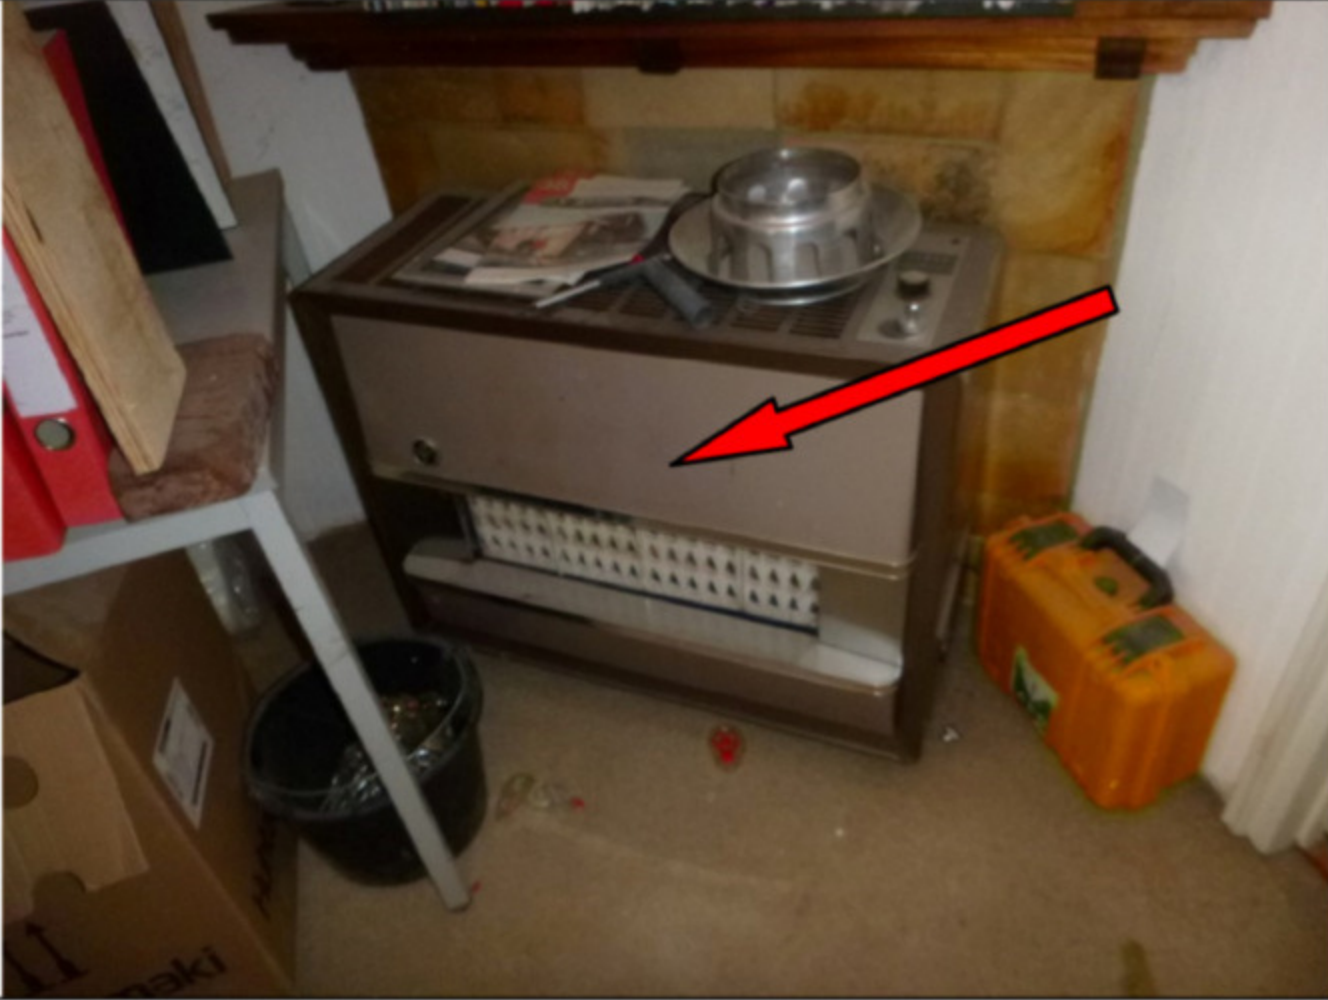
| Locatie | Omschrijving | Merk en type | Bouwjaar | Asbesthoudend? |
|---|---|---|---|---|
| huisnummer 137 | gaskachel | Tenco Comfort | n.b. | verdacht |

| Foto 23<br> | gebouw:<br>locatie:<br>soort:<br>merk en type:<br>opmerkingen: | huisnummer 137<br>woonkamer<br>gaskachel<br>Tenco Comfort<br>asbestverdacht |
