**Boom Effect**

## **Pius Floris Boomverzorging Veenendaal**

Projectnummer: PFBL.20.WL.002

Boom Effect Analyse, Stokmansveldweg 9 te Rijssen

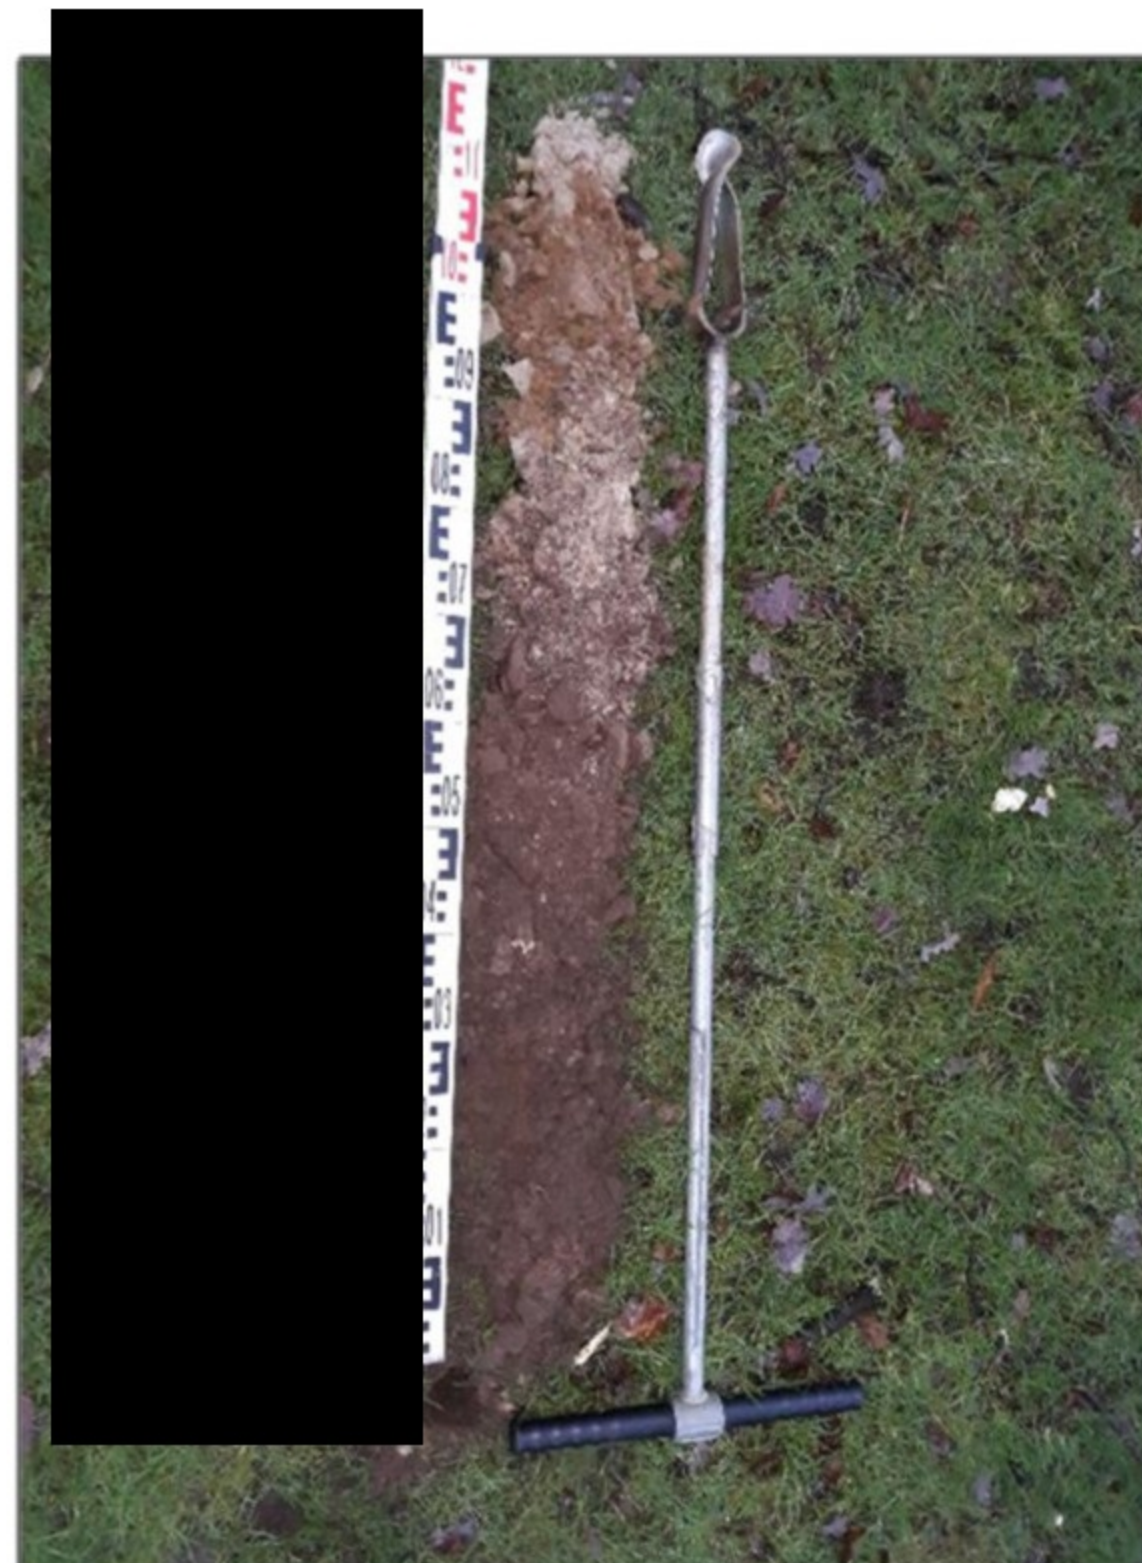
**Figuur 2 foto grondboring**

De grondopbouw is als volgt;  
0 tot 60 cm teellaag van humus rijk fijn zand  
60 tot 80 cm overgang naar humusloos fijn zand  
80 tot 120 cm humus loos fijn zand

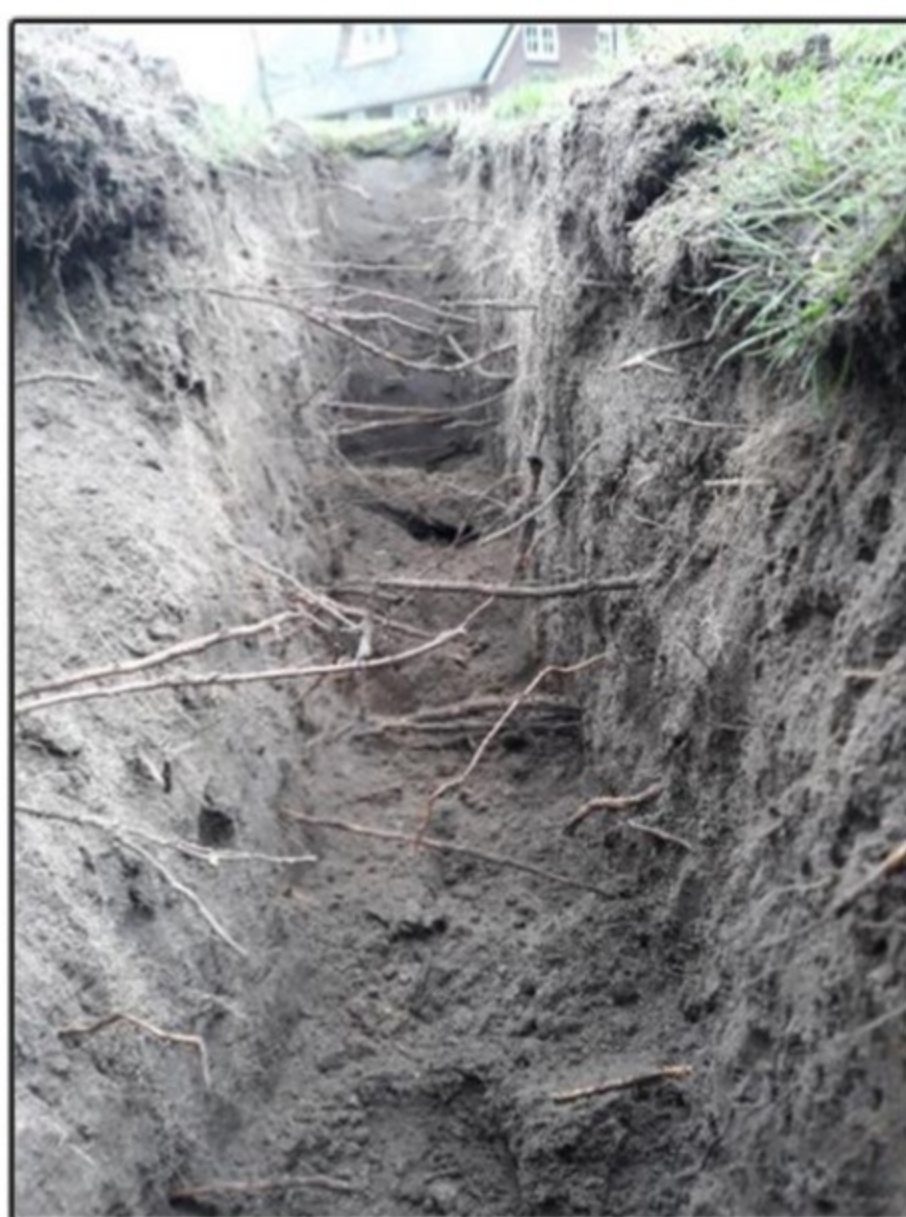
**Figuur 3: Proefsleuf 1**

Tussen boom 2 en 3 is de eerste proefsleuf gegraven, de locatie is 3,5 meter vanaf boom 2.

De lengte is van de sleuf is 2 meter en 75 cm diep. Er is in de gehele proefsleuf intensieve fijne beworteling aangetroffen, dit betreft opname wortels. Dikkere stabiliteit wortels zijn niet aangetroffen, de stamvoet laat ook zien dat de wortels verticaal groeien.

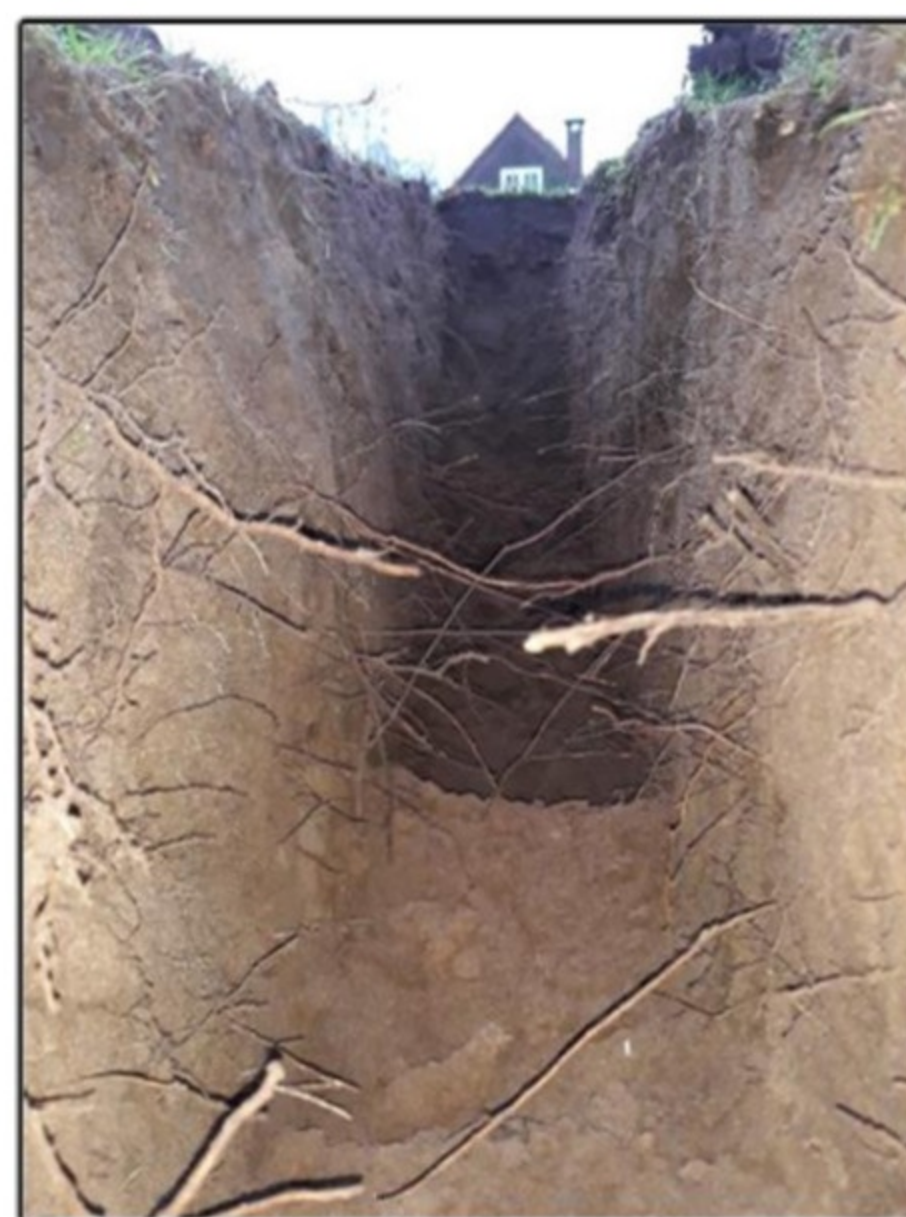
**Figuur 4: Proefsleuf 2**

De tweede proefsleuf is gegraven tussen boom 5 en 6. Deze sleuf is op 4 meter afstand gegraven vanaf boom 6, de lengte is 2 meter en 70 cm diep. Ook in deze proefsleuf is overwegend fijne opname beworteling geconstateerd.

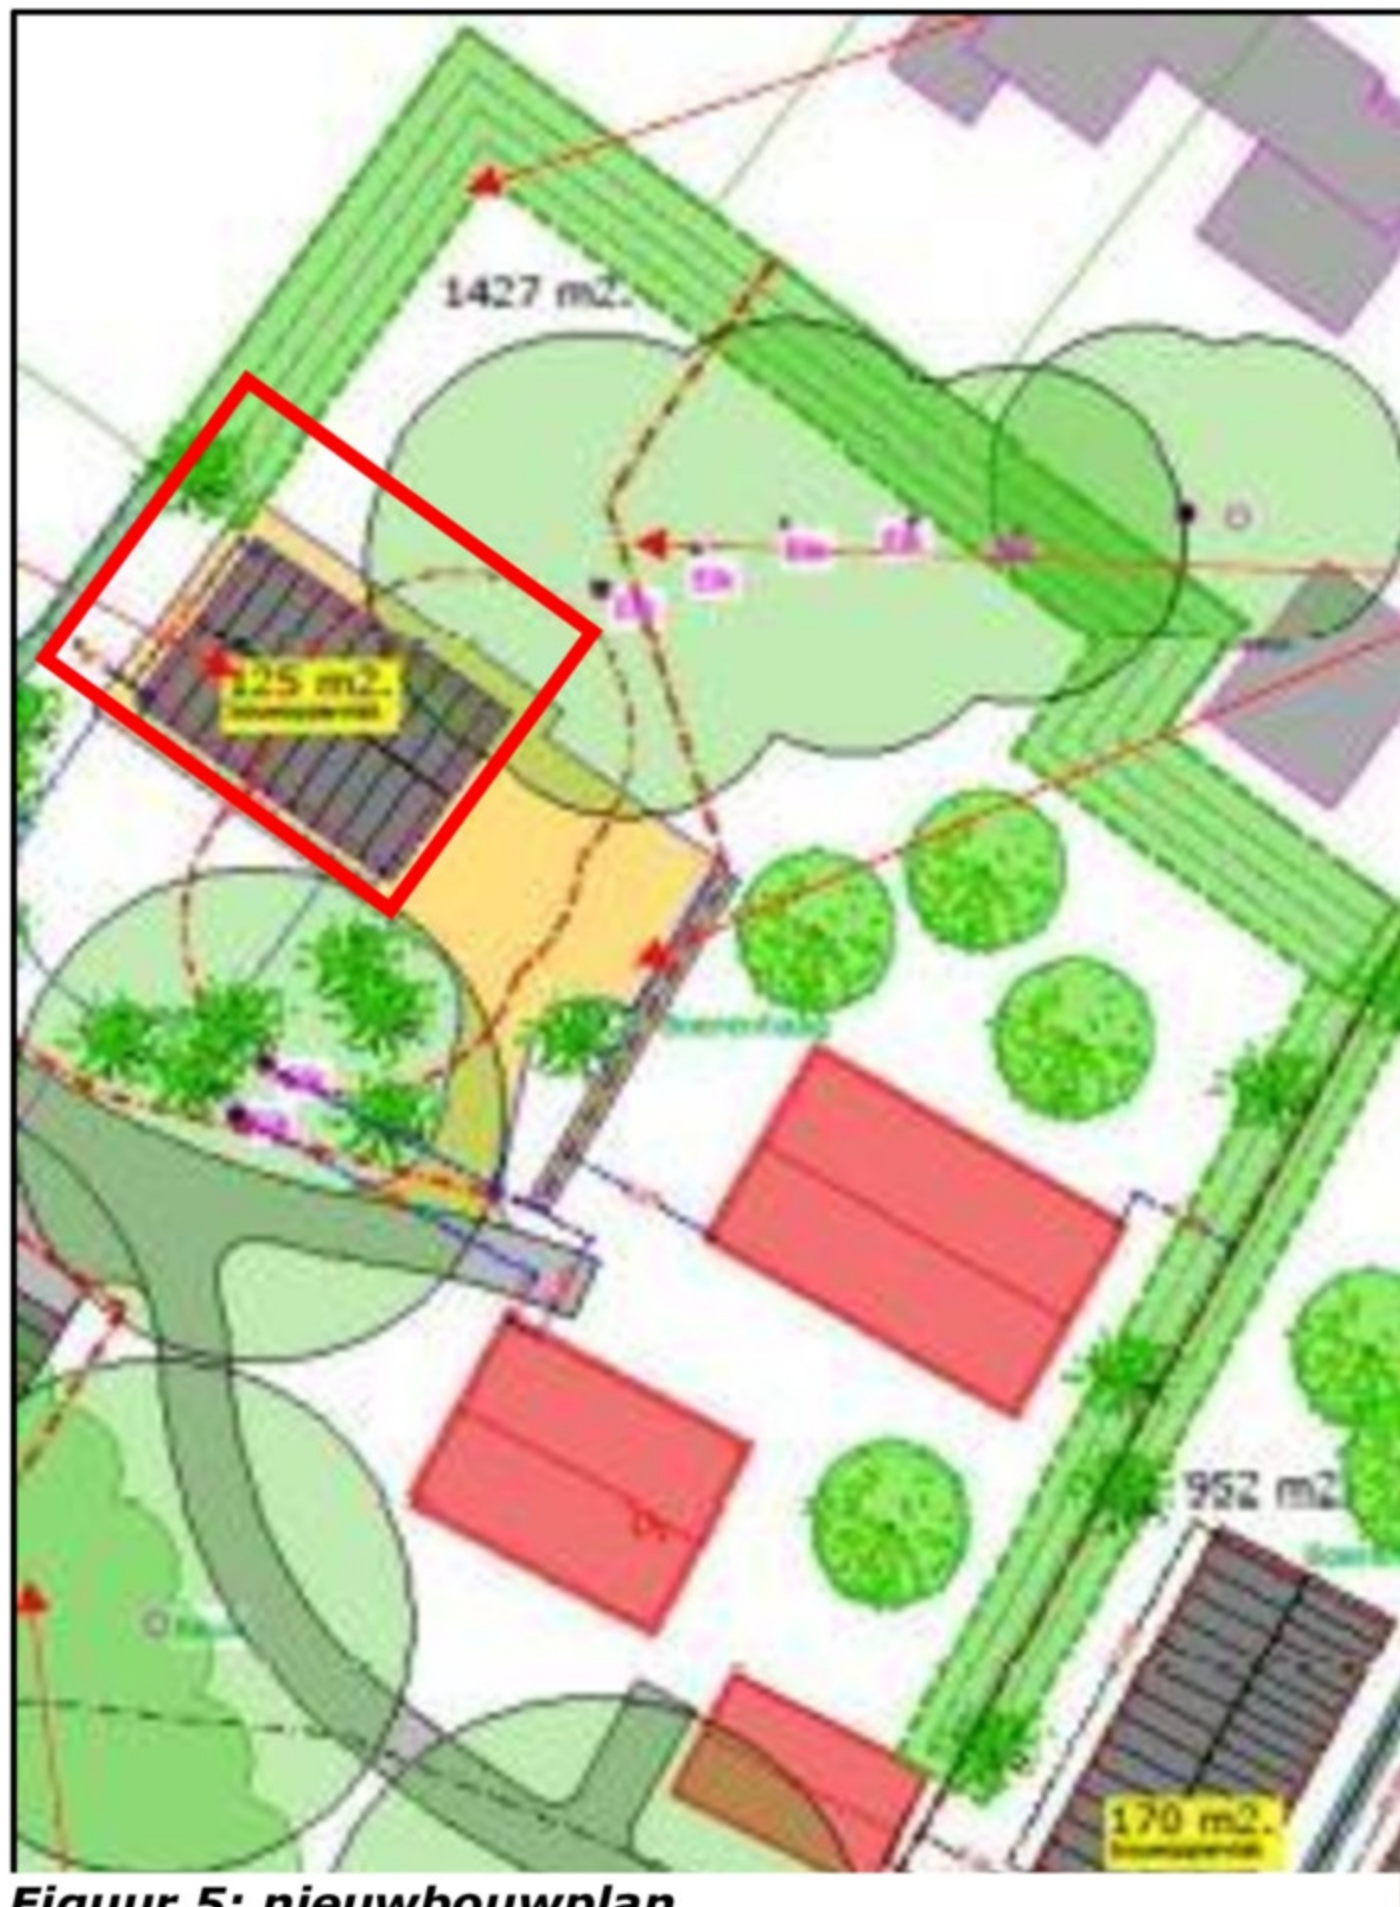
**Figuur 5: nieuwbouwplan**

De nieuwbouw gaat plaats vinden ter hoogte van de bomen **3 - 4 en 5**, dit zijn de 3 halfwas bomen met een minder ontwikkelde kroonopbouw.

Deze 3 onderstandige bomen kunnen in het nieuwe plan niet gehandhaafd blijven.

Door het uitgraven van de woning zal er bij boom **2 en 6** minder dan 10% wortelschade plaatsvinden.

Voor de bouwwerkzaamheden moeten er mogelijk een aantal takken worden weggenomen of worden teruggezet. Dit zal met name het geval zijn bij boom 2.

De bomen **3 - 4 en 5** moeten worden verwijderd, deze bomen passen niet in het plan om nieuwbouw te realiseren.

Voor de aan en afvoer van materialen zal er gedeeltelijk worden gereden onder de kronen van boom 1 en 2. Om verdichting en de daarop volgende wortelschade te voorkomen is het gebruik van stalenrijplaten noodzakelijk.

Na oplevering van de werkzaamheden luidt het advies om de groeiplaats bij de bomen 1 en 2 te beluchten doormiddel van ploffen, een voorbeeld hiervan is de TFI-methode. Hierbij wordt de zuurstof voorziening in de bodem weer hersteld.
