# VERPLANTBAARHEIDSONDERZOEK BOMEN KALFSTERMANSWEIDE TE HOLTEN

## GEMEENTE RIJSSEN-HOLTEN

### BTL Bomendienst

Datum : 10 januari 2012  
Kenmerk : ML/mo/12.0008

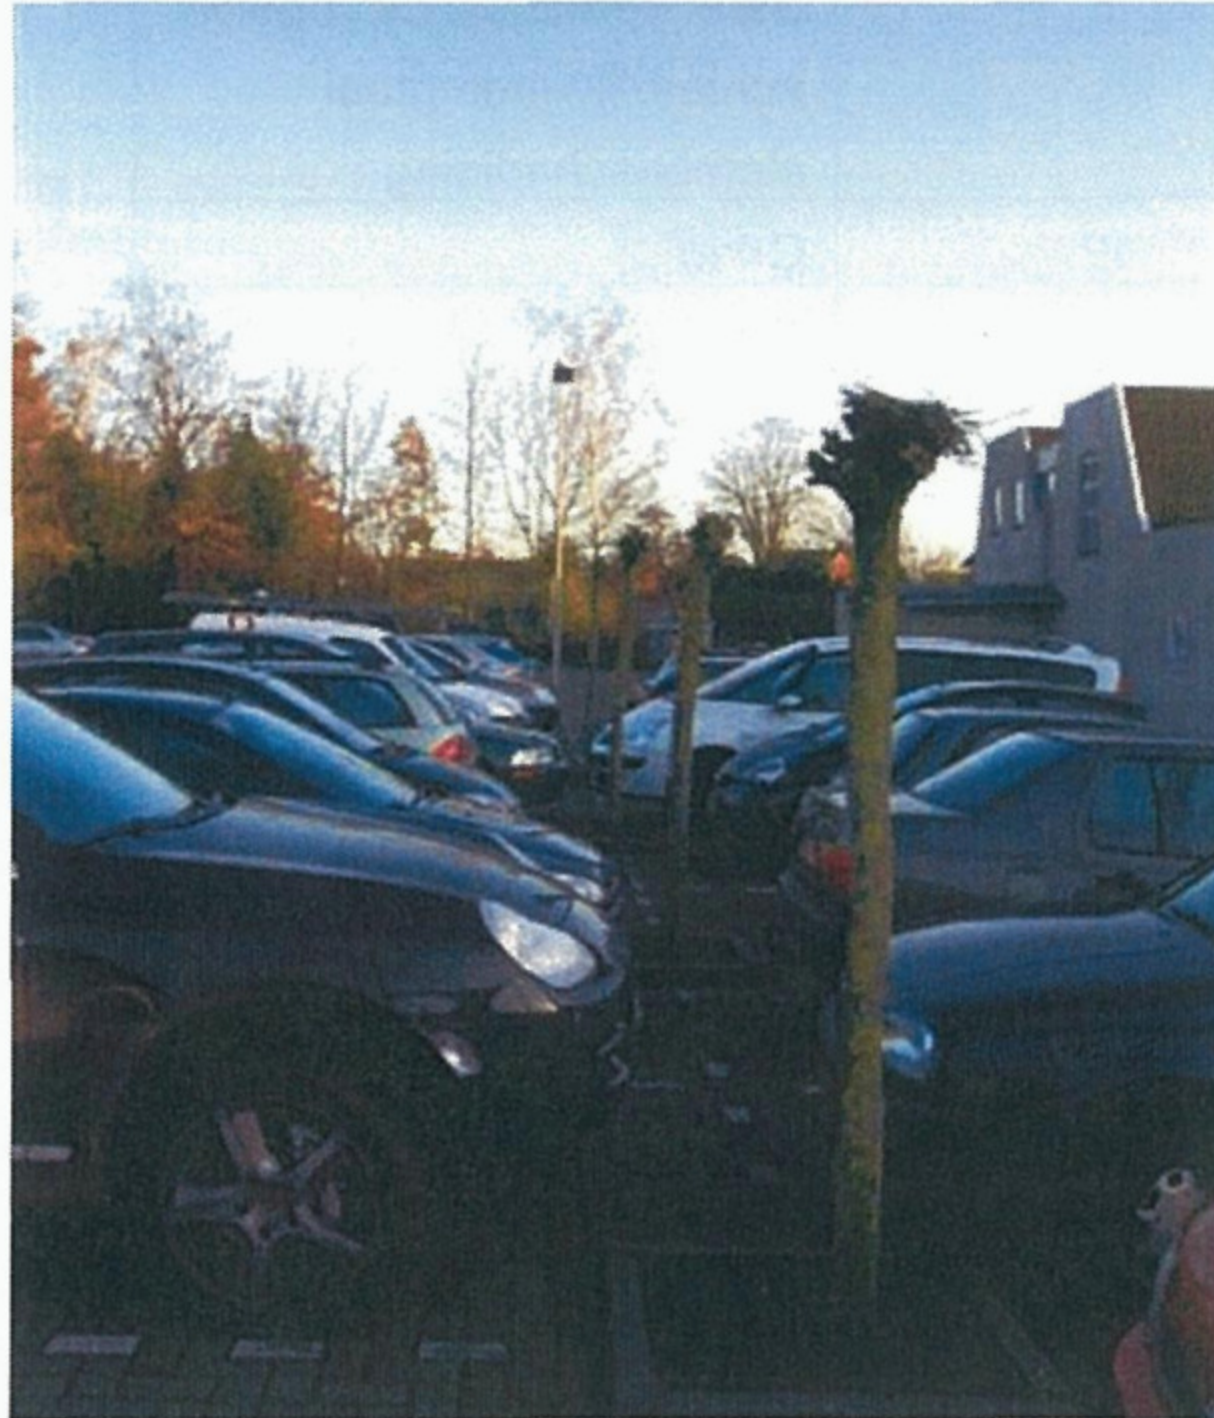
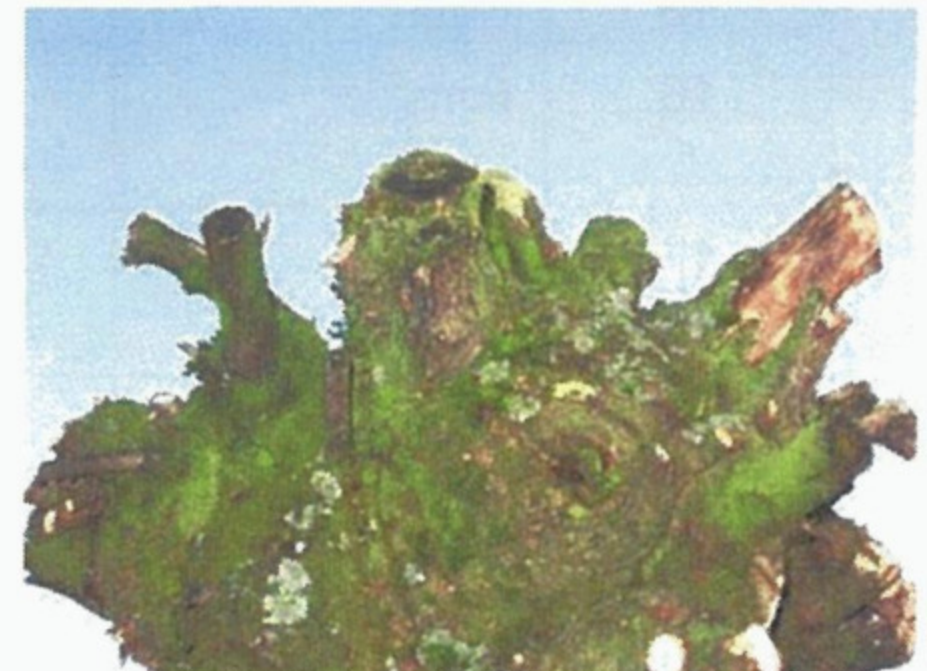
| Boom nr. | Soort (NL) | Stamdiameter (in cm) | Gebreken & opmerkingen | Kabels & leidingen | Verplantbaarheid |
|---|---|---|---|---|---|
| 30 | Bolesdoorn | 10 | Sterk verminderde conditie, terugstervende twijgen | Nee | Slecht (niet) |
| 31 | Bolesdoorn | 10 | Sterk verminderde conditie, terugstervende twijgen | Nee | Slecht (niet) |
| 32 | Bolesdoorn | 10 | Iets verminderde conditie, terugstervende twijgen | Nee | Slecht |
| 33 | Bolesdoorn | 8 | Iets verminderde conditie, achterblijvende groei | Nee | Slecht (niet) |

**Boom 30 t/m 33:**  
**Bolesdoorns van**  
**verminderde kwaliteit**  
**(foto rechts) op de huidige**  
**parkeerplaats**
