## Verkendend Bodemonderzoek

Project: 2020-191

Locatie: Deventerweg 73 te Holten

Datum: 4 januari 2021

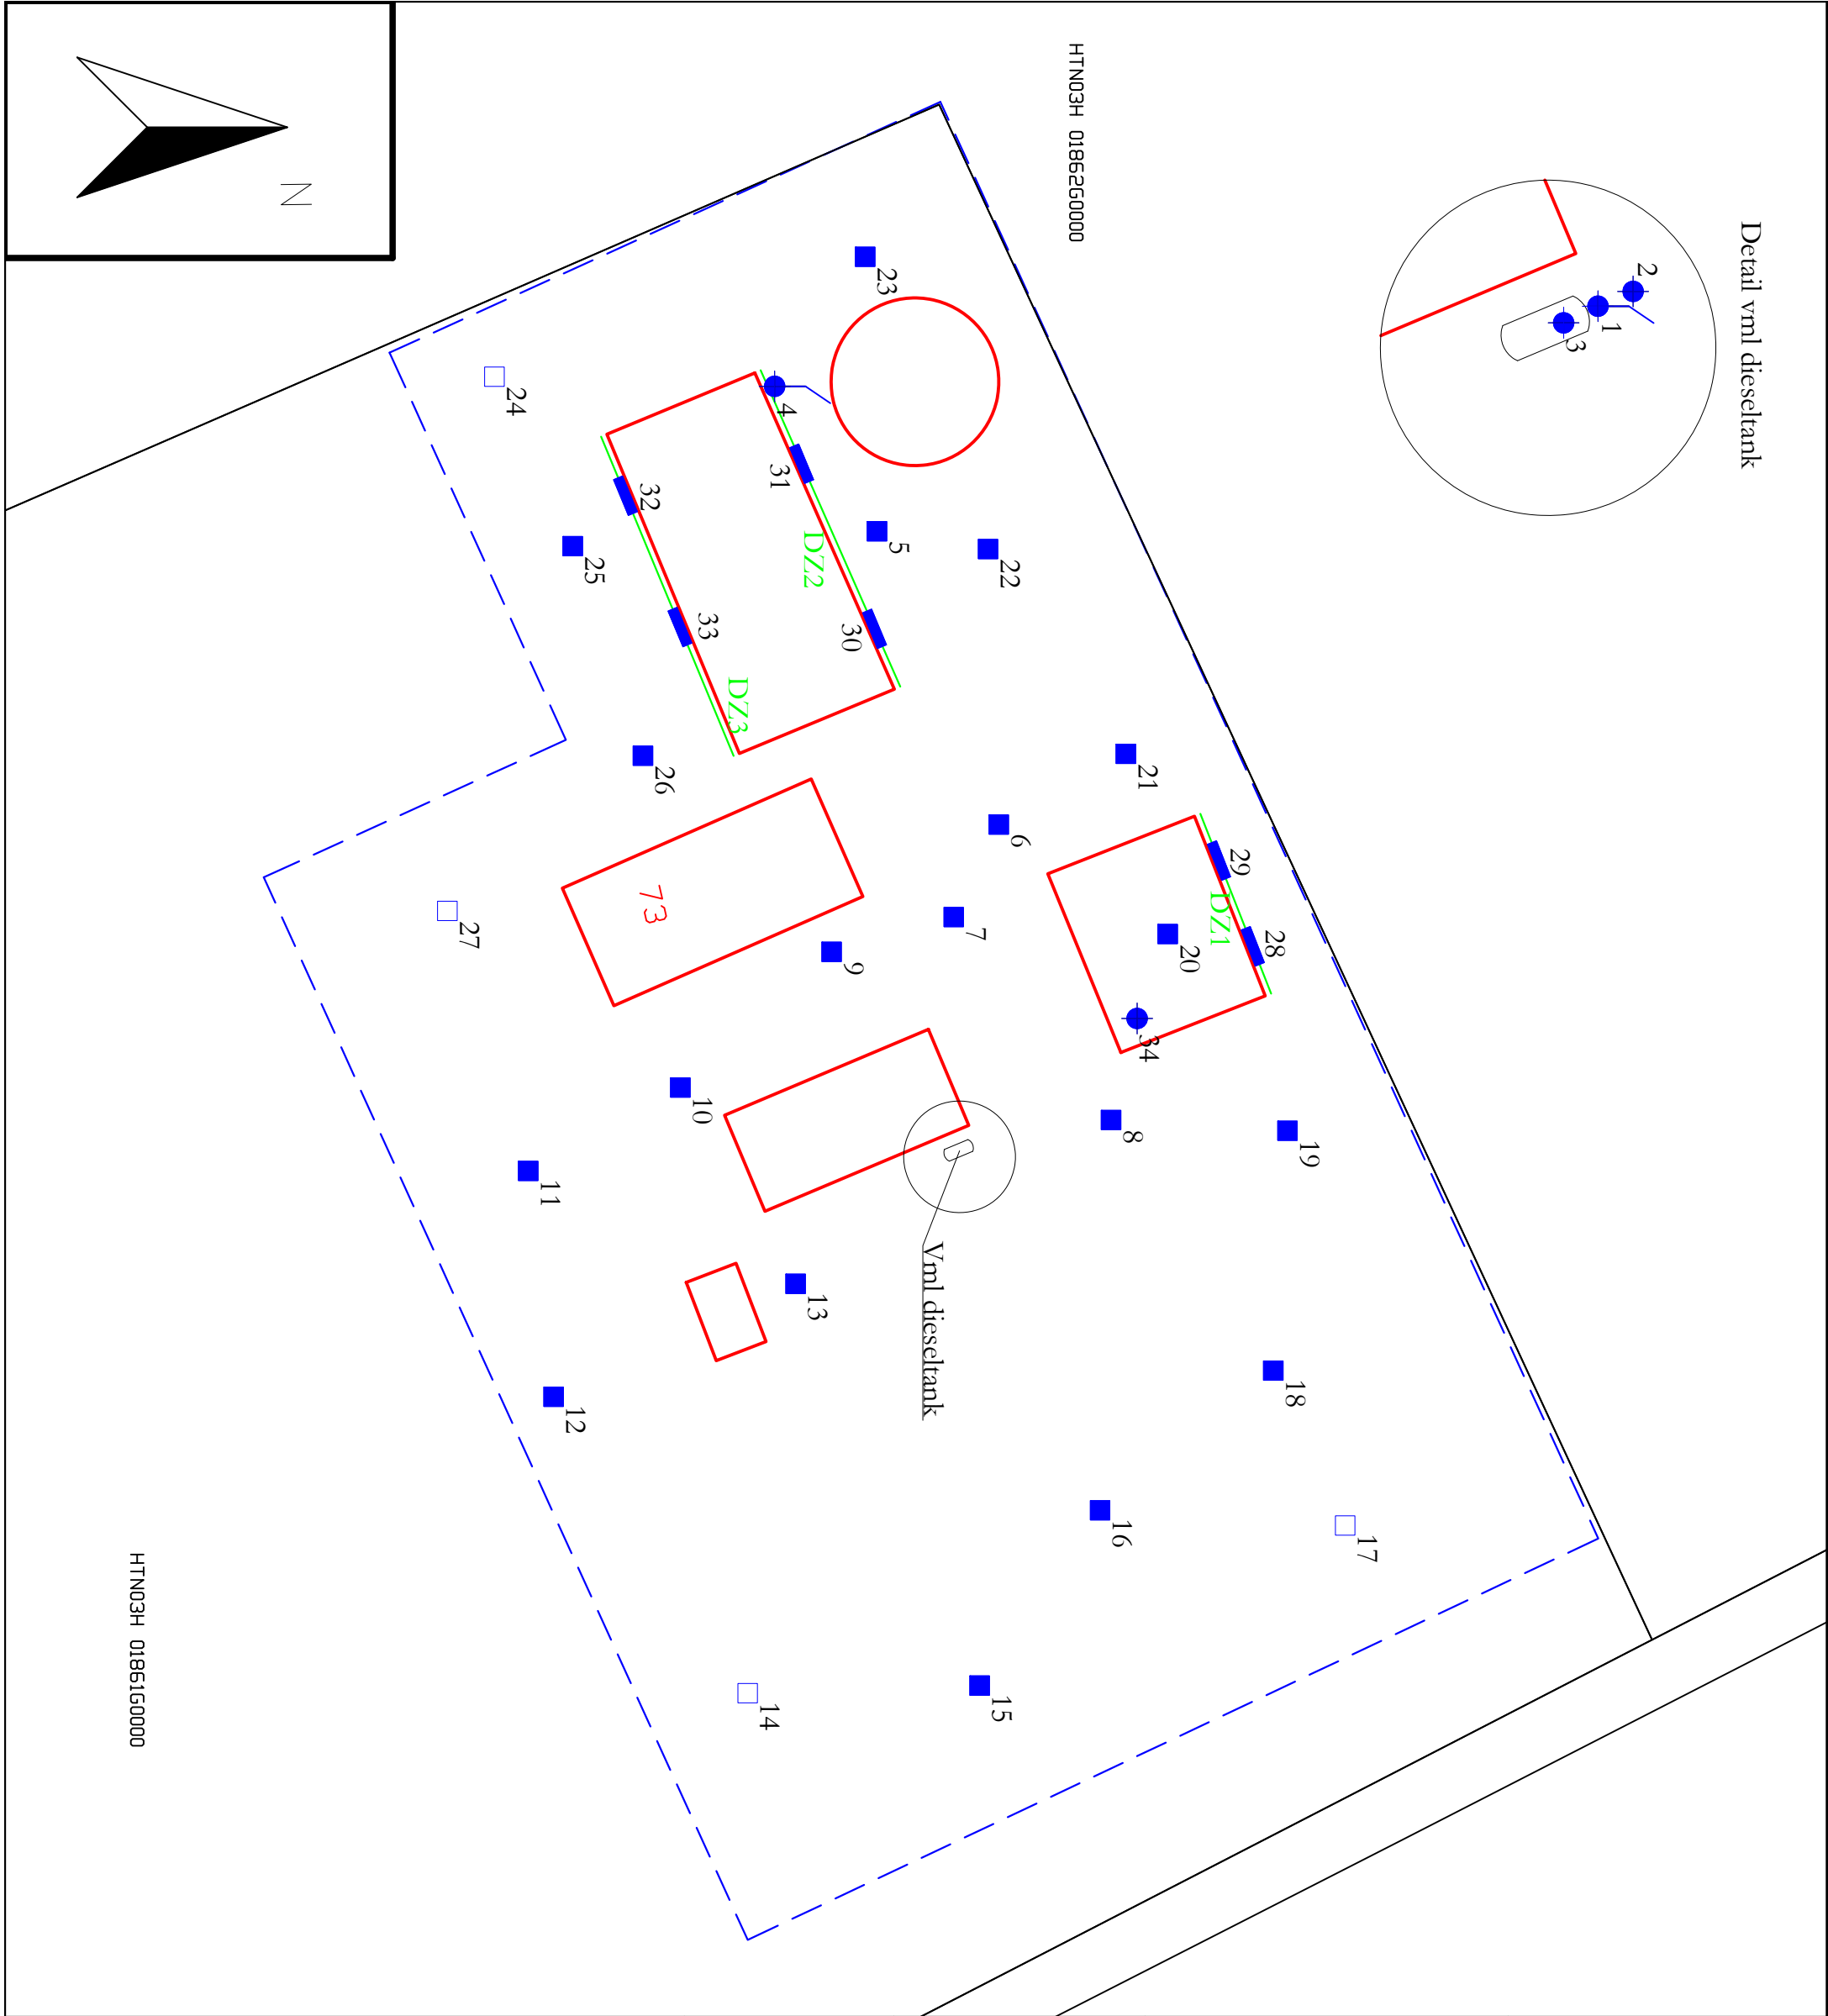
Overzichtstekening boorpunten

De veldwerkzaamheden zijn uitgevoerd op 15 december 2020 (plaatsing peilbuizen en monsternamen grond), en 28 december 2020 (monsternamen grondwater). De positie van de boorlocaties zijn weergegeven in bijlage III.

Detail vml dieseltank
