**Buitengebied Rijssen-Holten, herontwikkeling  
Leijerweerdsdijk 3 - Raalterweg 52**

## **Bijlage 1 Inrichtingsplan Leijerweerdsdijk 3 en Raalterweg 52**

# Rood voor rood en landgoed plan Ter Horst

Projectnummer: 1187.4  
Datum: oktober 2014  
Projectleider: René Nijmeijer  
Opgesteld: Bob Vogelzang  
Gecontroleerd: René Nijmeijer

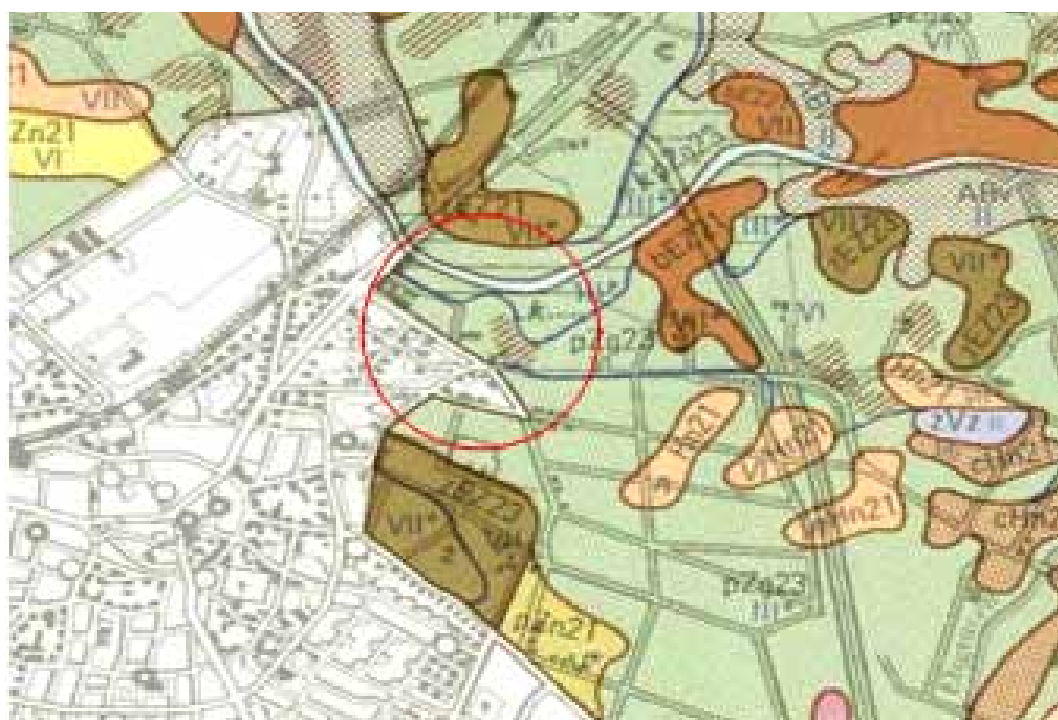
Afbeelding 6. Bodemkaart

Het plangebied is gelegen op een beekbedgrond met een eenmanses aan de zuidkant van het plangebied. De beekbedgronden zijn laag gelegen en bevatten geen veen. Deze gronden maakten vroeger onderdeel uit van het stroomdal van de Regge. De eenmanses aan de zuidzijde bestaat uit een ondergrond van zand en ligt ten opzichte van de beekbedgronden aanmerkelijk hoger. Op de eenmanses liggen twee kleine verhogingen. Dit verschil in reliëf binnen het plangebied is in de huidige situatie goed beleefbaar. De grens tussen lager gelegen beekbedgronden en hoger gelegen eenmanses bestaat uit een sloot. Op diverse plekken binnen het plangebied en in de directe omgeving zijn steilrandjes zichtbaar. De diversiteit aan hoogteverschillen in het terrein is zeer waardevol.

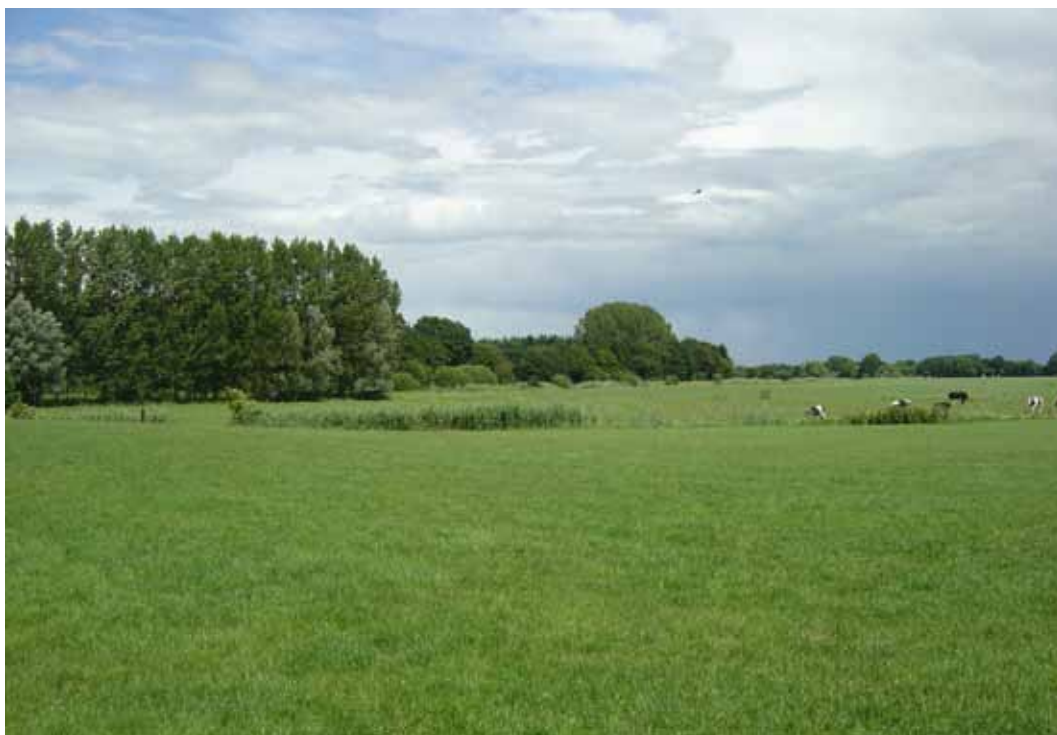
*Afbeelding 8. Foto: Zicht op het reliëfrijke landschap*

De hoogteverschillen in het gebied zijn nog steeds zeer goed herkenbaar. Deze zijn kenmerkend voor het gebied en maken het landschap divers. Terwijl in het verleden het noordoostelijke laaggelegen deel tot het stroomdal van de Regge hoorde, werd aan de zuidwestrand van de hogere eenmanses een boerderij gevestigd. Deze hogere eenmanses werd in gebruik genomen als akker. Op de oude kaarten is te zien dat de laaggelegen gronden langs de rivier drassig waren en gebruikt werden als hooilanden. De destijds kronkelende loop van de Regge is tegenwoordig gekanaliseerd. Het reliëf op de overgang van beekdal naar kamp (oorspronkelijke rivierduin) is echter nog wel duidelijk te herkennen.

De akker op de hoge eenmanses hoorde bij de boerderij aan de Leijerweerdsluis. Door de akkerbouw zijn de gronden in de loop der eeuwen waarschijnlijk nog extra verhoogd. In de huidige situatie steken twee kleine koppen boven de esakker uit. Deze opvallende koppen zijn kenmerkend voor het gebied en zorgen voor een mooie glooiing in het terrein. Op diverse plekken liggen kleine stijlandjes. Langs de randen van de voormalige akker/eenmanses bevinden zich op diverse plekken oude eiken. Deze bomen zijn de restanten van een oude randbeplanting van de akker.

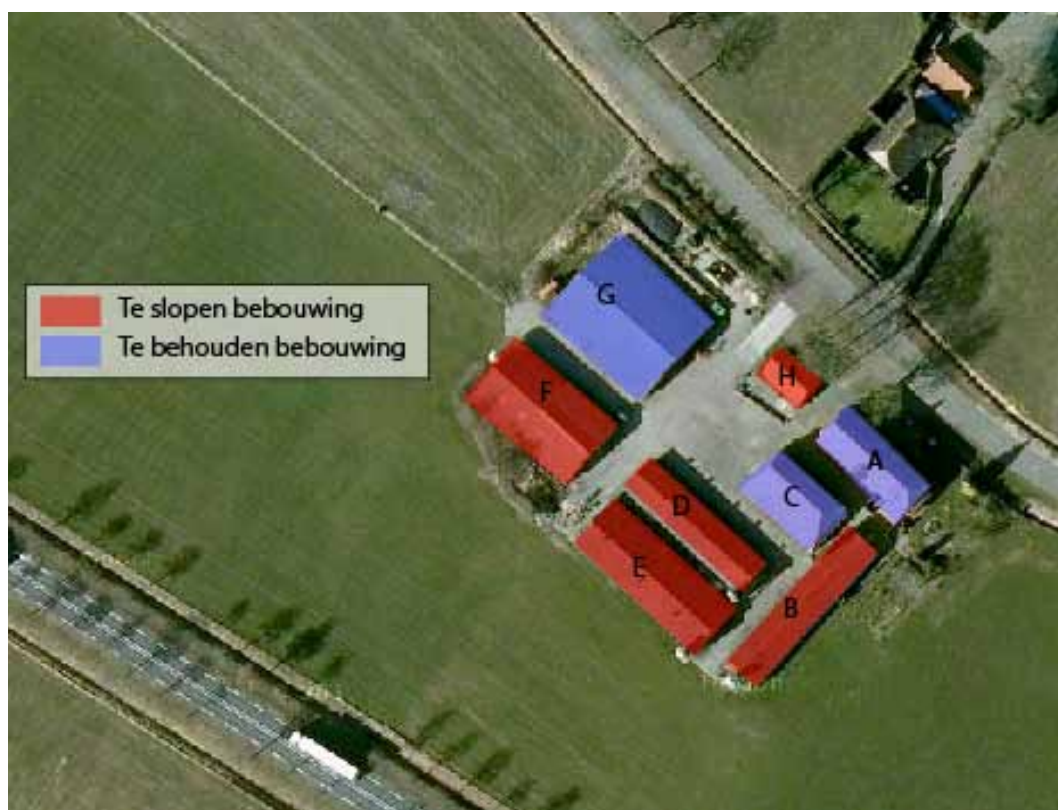
Afbeelding 10. Te slopen bebouwing Raalterweg

Momenteel staan er een aantal gebouwen op het perceel. Hierbij gaat het om een woning, 3 varkensstallen, jongveeststal, werktuigenberging en een schuur. Deze gebouwen worden niet meer bedrijfsmatig gebruikt en worden gezien als landschapsontsierende bebouwing. Het voornemen is dan ook enkele van deze gebouwen te slopen. Op de afbeelding wordt weergegeven welke bebouwing wordt gesloopt en welke blijft behouden. Daarbij wordt de ligboxstal (G) omgevormd als Vrijkomende Agrarische bedrijfsbebouwing (VAB) naar een bedrijfsverzamelgebouw. De bestaande woning inclusief de karakteristieke schuur (C) blijven staan. Het voornemen bestaat om in deze karakteristieke schuur boerderij kamers te realiseren (wijzigingsbevoegdheid bestemmingsplan Buitengebied Rijssen-Holten. In totaal wordt er aan 1.404 m<sup>2</sup> aan landschapsontsierende bebouwing gesloopt. De volgende oppervlakten aan gebouwen zijn aanwezig:

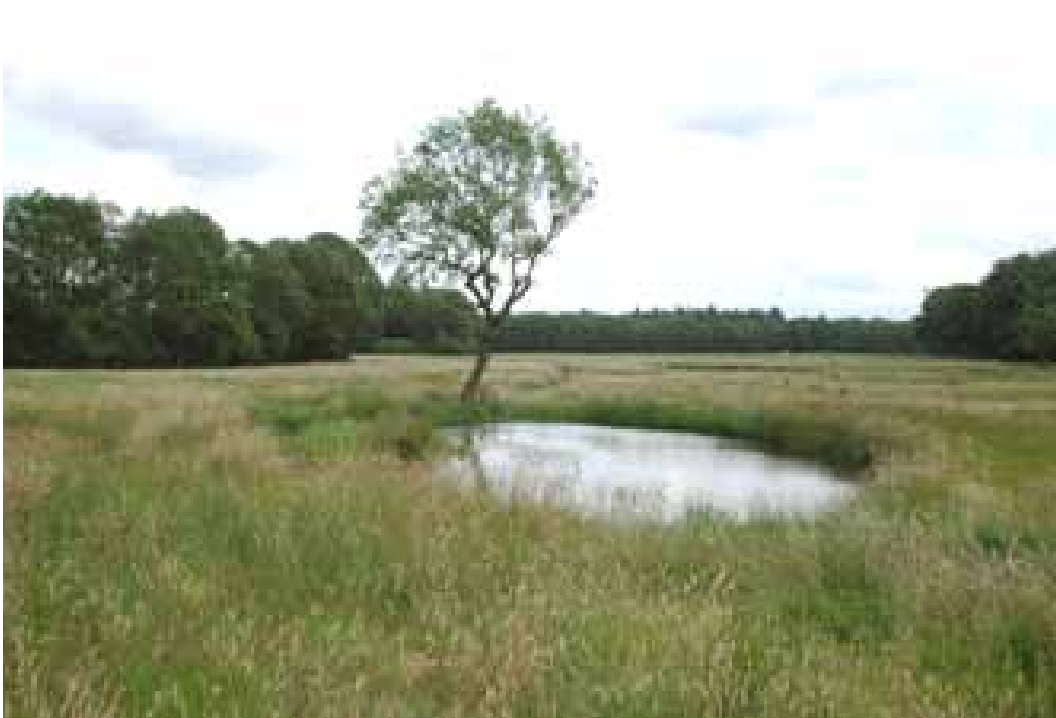
Afbeelding 20. Realiseren open natte natuur

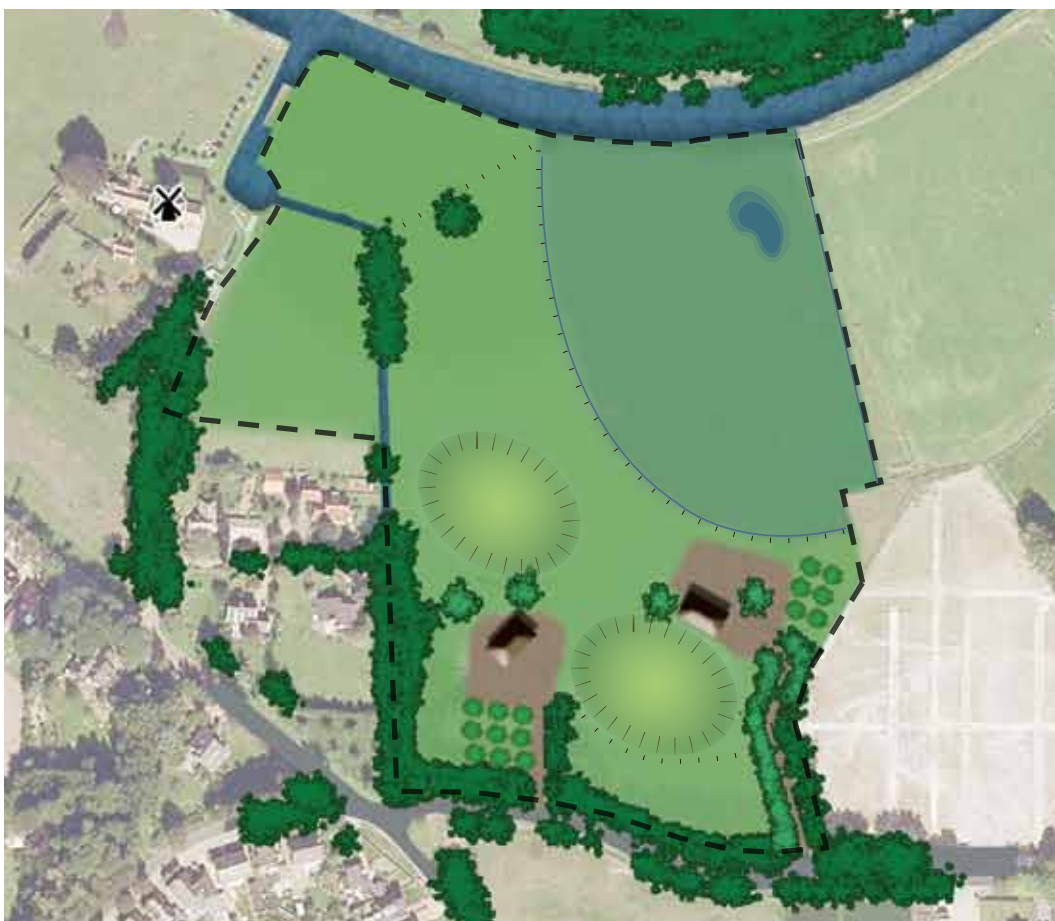
Afbeelding 21. Inrichtingsschets Leijerweerdslijk 3

Op het perceel wordt een overgang gemaakt van het meer besloten landschap langs de rand van Rijssen, naar het halfopen rivierenlandschap van de Regge. Om dit te realiseren is het van belang dat de nieuwbouw passend wordt gepositioneerd in het landschap. Zo is de ligging van de nieuwe bebouwing op / aan de rand van de verhoogde zandkopjes op de eenmanses kenmerkend. Historisch gezien werden de hogere drogere plekken gebruikt voor bewoning en akkerbouw. Nieuwe erfbeplanting aan de voorkant van het erf benadrukt het kleinschalige, besloten karakter van het landschap. Het groen koppelt tevens de bebouwing aan de weg. Er mag geen afbreuk worden gedaan aan het halfopen landschap aan de achterkant van het erf. Het achtererf moet naadloos overgaan in het landschap. Het is belangrijk dat zichtlijnen worden behouden, landschappelijke beplanting alleen als grensbeplanting wordt toegepast en de bebouwing 'open' in de kavel komt te liggen. De traditionele indeling van de boerderijen bestaat uit voor-, zij- en achtererven. Een heldere scheiding is zichtbaar in het gebruik van het voor- en zijerf als moestuin, fruitgaard en siertuin (besloten), en het achtererf voor het functionele gebruik op het boerenerf (open).

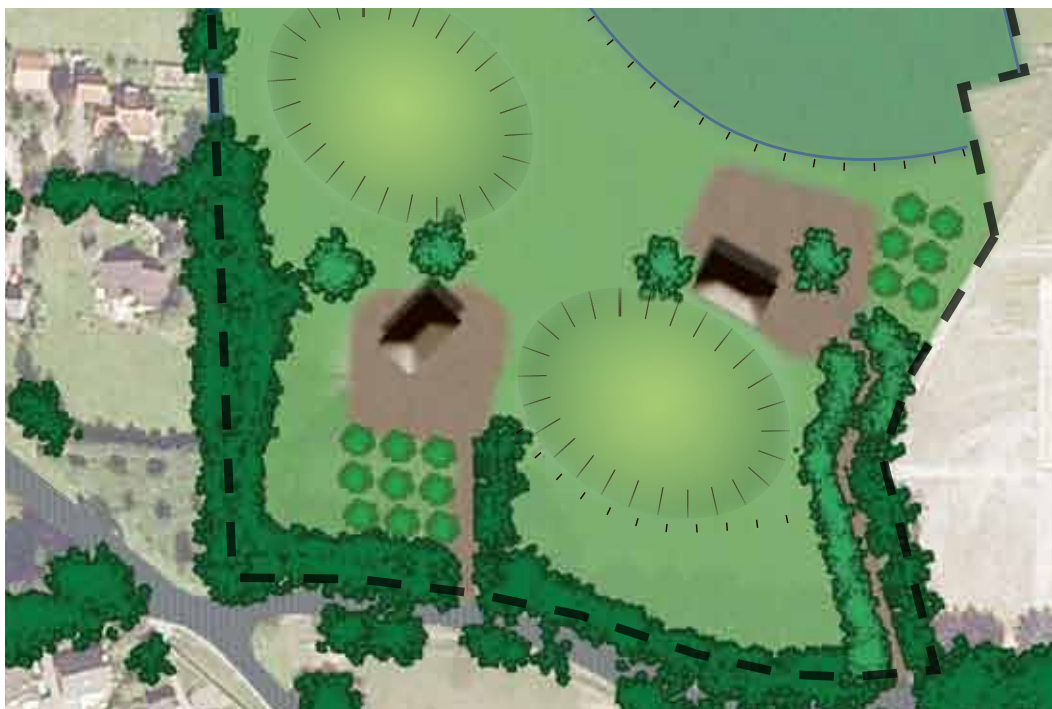
Afbeelding 24. Woningen staan in relatie met de zandkoppen en hebben zicht op het open beekdallandschap

- De vervallen bestaande bebouwing wordt gesloopt. Daarbij worden, wanneer mogelijk, de restanten gebruikt door de stichting Materiaal voor Monumenten (MvM)
- De twee nieuwe woningen krijgen een nauwe relatie met het landschap;
- De bebouwing komt in het zuidelijk deel van het gebied te liggen, aan de randen van de zandkoppen. Op deze locaties op de hogere zandgronden vond van oorsprong bewoning plaats.

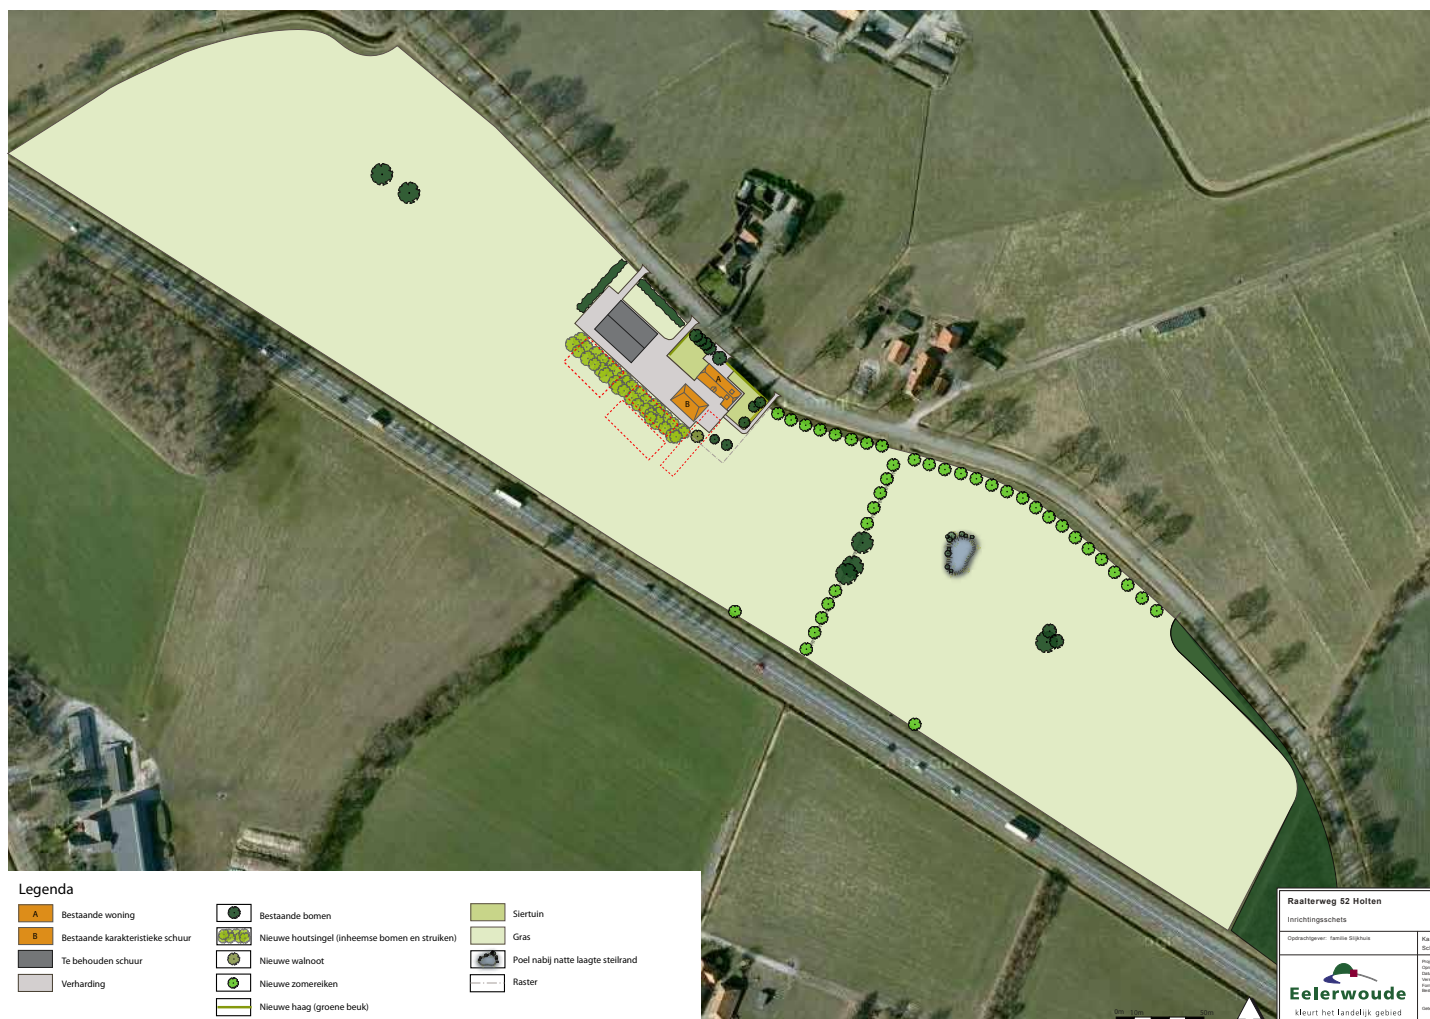
Afbeelding 27. Inrichtingsschets Raalterweg

- De bestaande boerderij, de karakteristieke oude schuur en een ligboxstal schuur behouden.
- Ligboxstal omvormen tot bedrijfsverzamelgebouw

Ter versterking van de landschappelijke kwaliteit is op een lage natte plek een poel ingepast. Daarnaast zijn op een aantal perceelsgrenzen eikenbomen gesitueerd. Aan de hand van historische kaarten zijn de locaties bepaald van de nieuwe bomenrijen (zomereik). De toevoeging van deze landschapselementen zorgt voor een versterking van de kleinschaligheid van het oude hoevenlandschap aan de westzijde van de Sallandse Heuvelrug.
