**RAPPORT VERKENNEND BODEMONDERZOEK**  
**conform NEN 5740 en NEN 5707**  
Dorpsstraat 9 - Holten

Dorpsstraat 9

Holten

Projectcode: 20029716

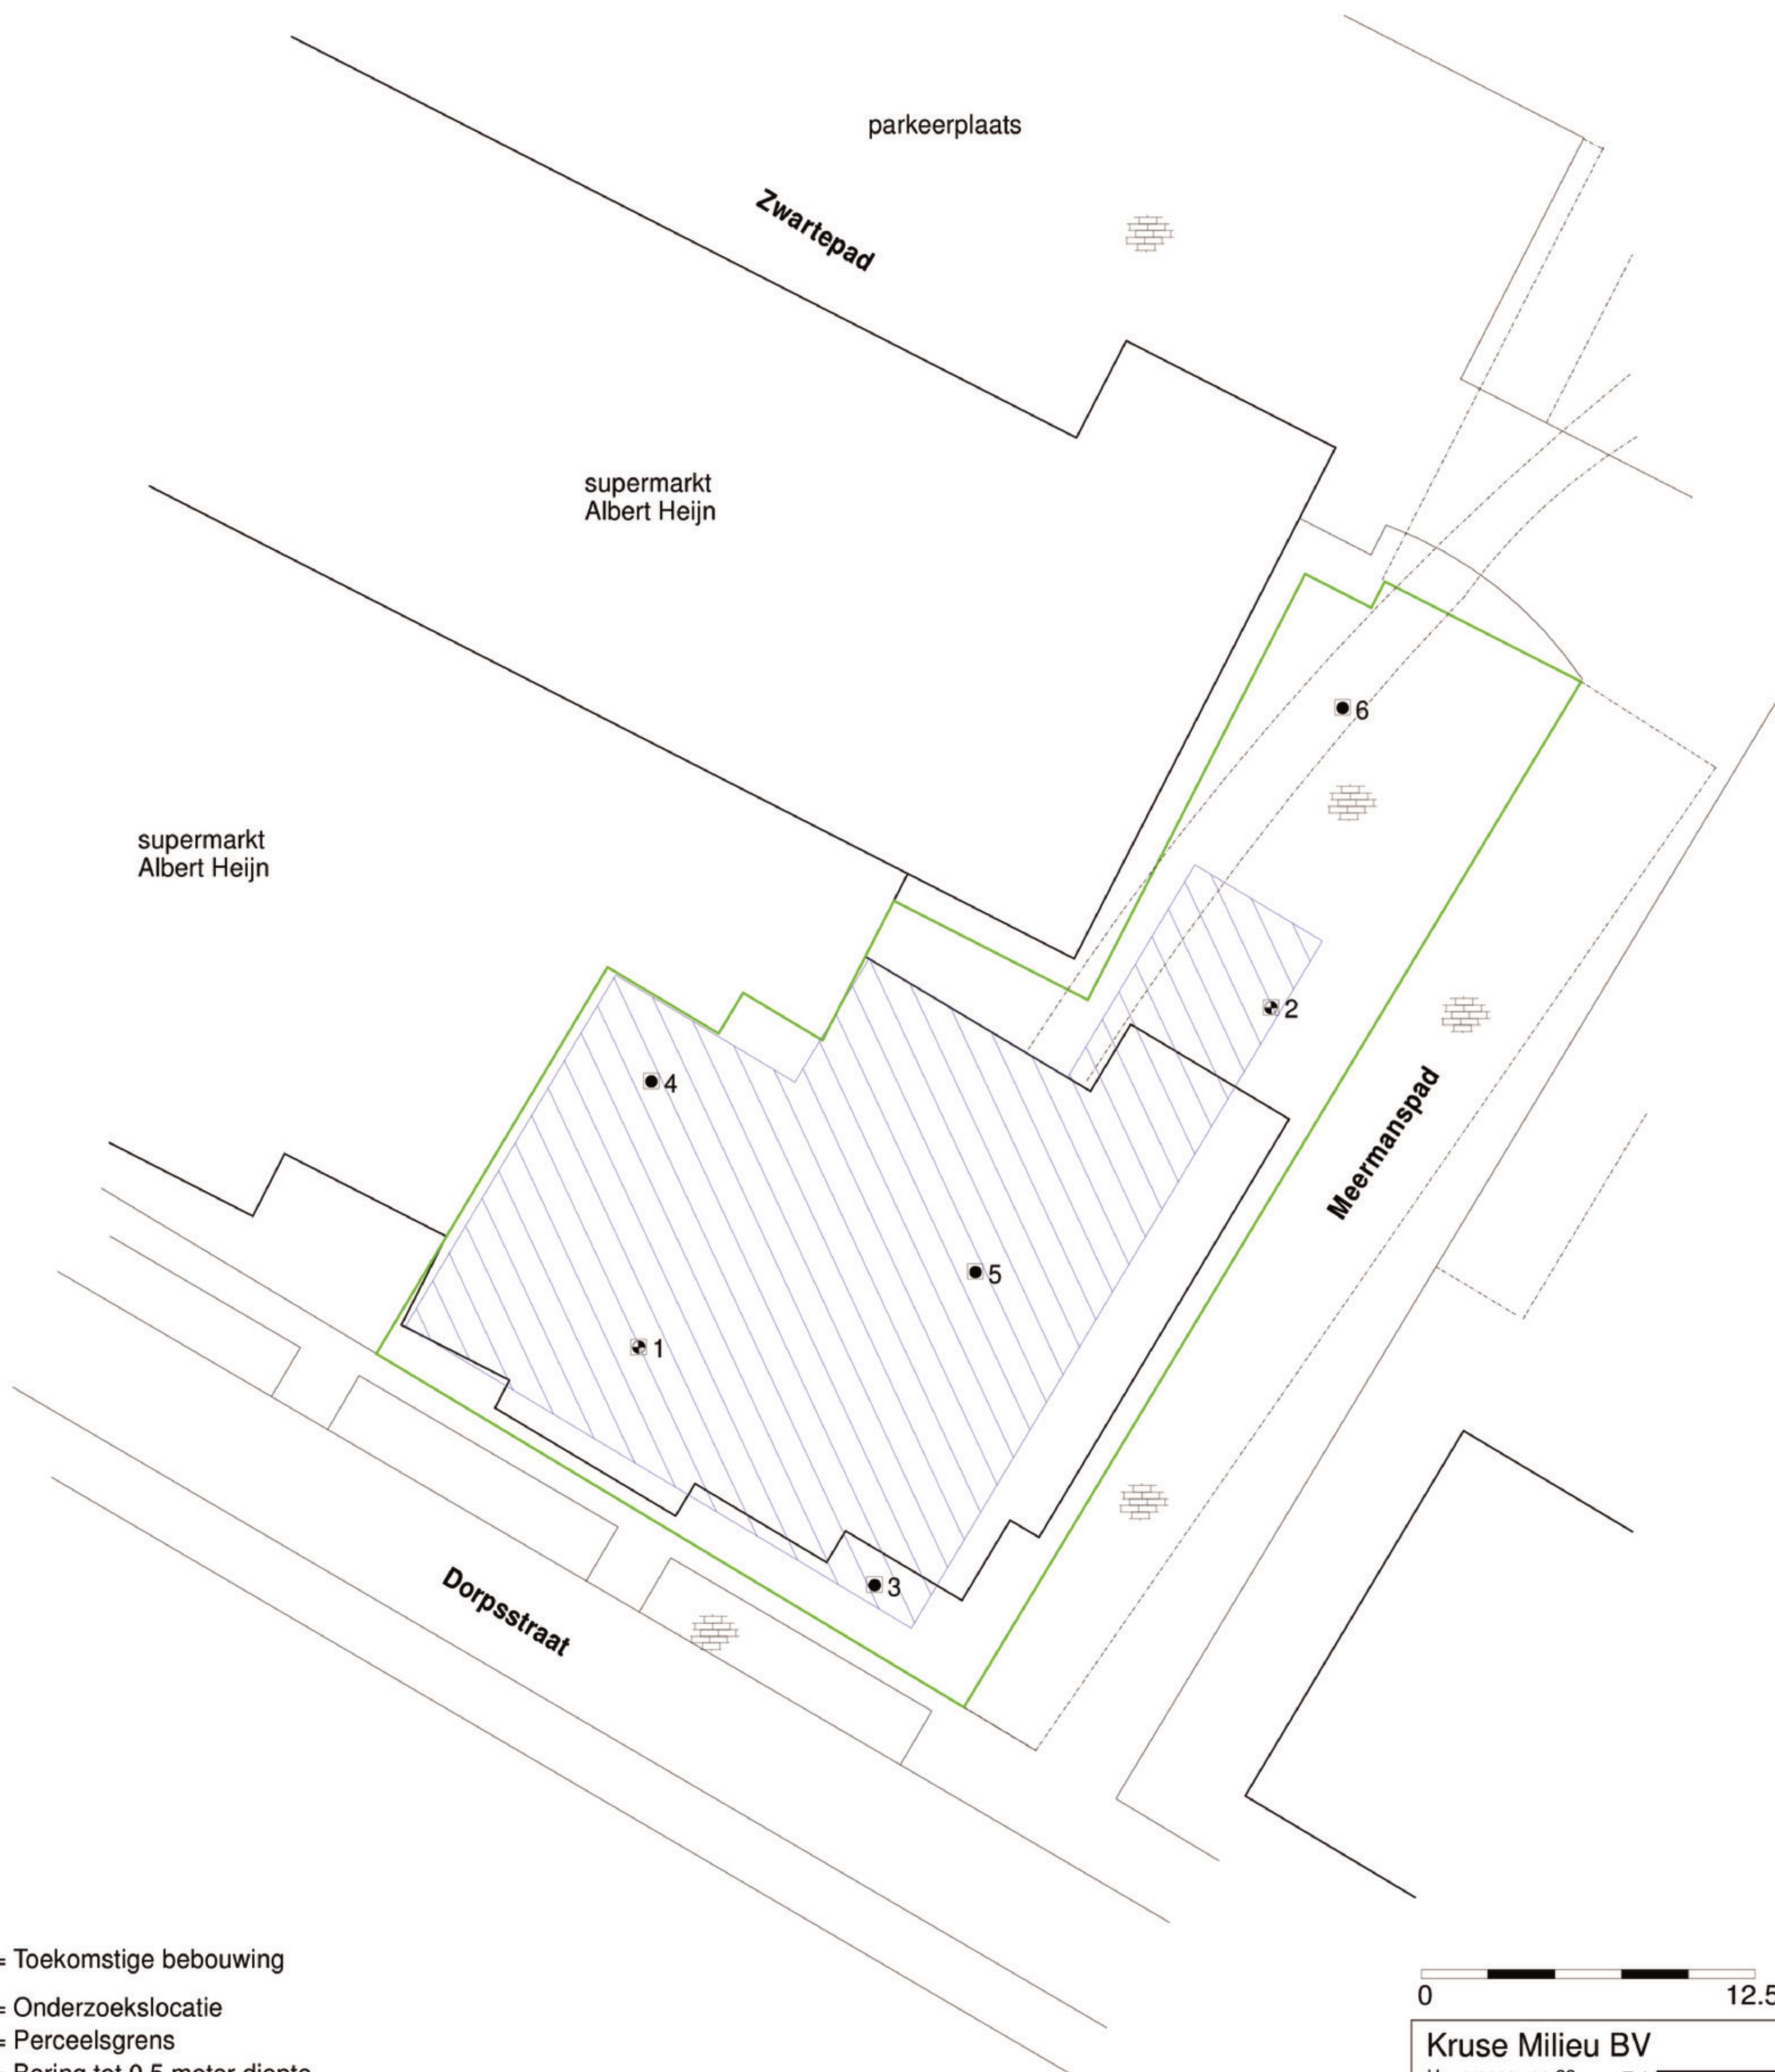
Verkennd bodemonderzoek

De situering van de monsterpunten is weergegeven op de situatieschets van bijlage [REDACTED] de boorwerkzaamheden is de bodemopbouw beschreven en is de grond zintuiglijk beoordeeld op eventuele aanwezigheid van verontreinigingen. De boorbeschrijvingen zijn weergegeven in bijlage II.

- = Toekomstige bebouwing
- = Onderzoekslocatie
- = Perceelsgrens
- = Boring tot 0.5 meter diepte
- = Inspectiegat 30x30x50 cm
- = Boring tot 1.0 meter diepte
- = Boring tot 1.5/2.0 meter diepte
- = Peilbuis
