## Nader asbestonderzoek

Oranjestraat 1a te Holten

| Projectnummer | MT-200264 |

| Opdrachtgever | VAB Architecten & Adviseurs |

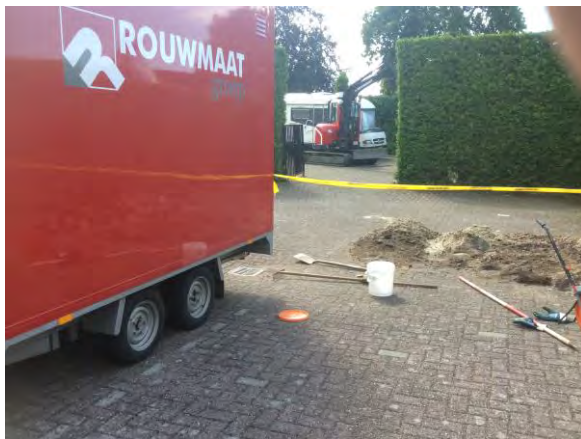
Figuur 1: Overzichtsfoto

De onderzoekslocatie is gelegen in het centrum van Holten. De onderzoekslocatie bestaat in de huidige situatie uit een bedrijfspand met parkeerplaats. De initiatiefnemer is voornemens nieuwbouw op het perceel te realiseren.

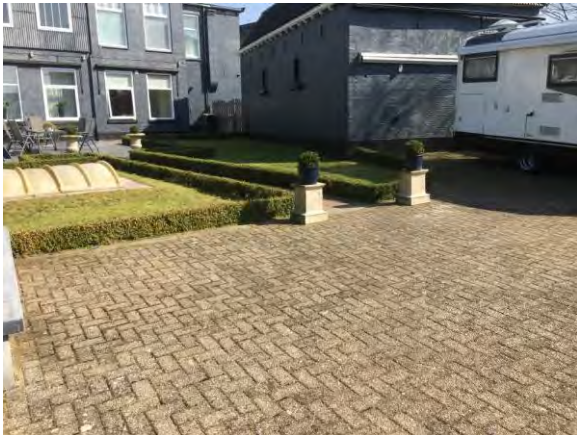
Figuur 1: Overzichtsfoto

De onderzoekslocatie is gelegen in het centrum van Holten. De onderzoekslocatie bestaat in de huidige situatie uit een bedrijfspand met parkeerplaats. De initiatiefnemer is voornemens nieuwbouw op het perceel te realiseren.
