Verkennd bodemonderzoek  
Morsweg 6 en 8 te Rijssen

projectnaam Verkennd bodemonderzoek Morsweg 6 en 8 te Rijssen  
projectnummer 194736  
referentie R-AWS-362-194736

datum 16 april 2020

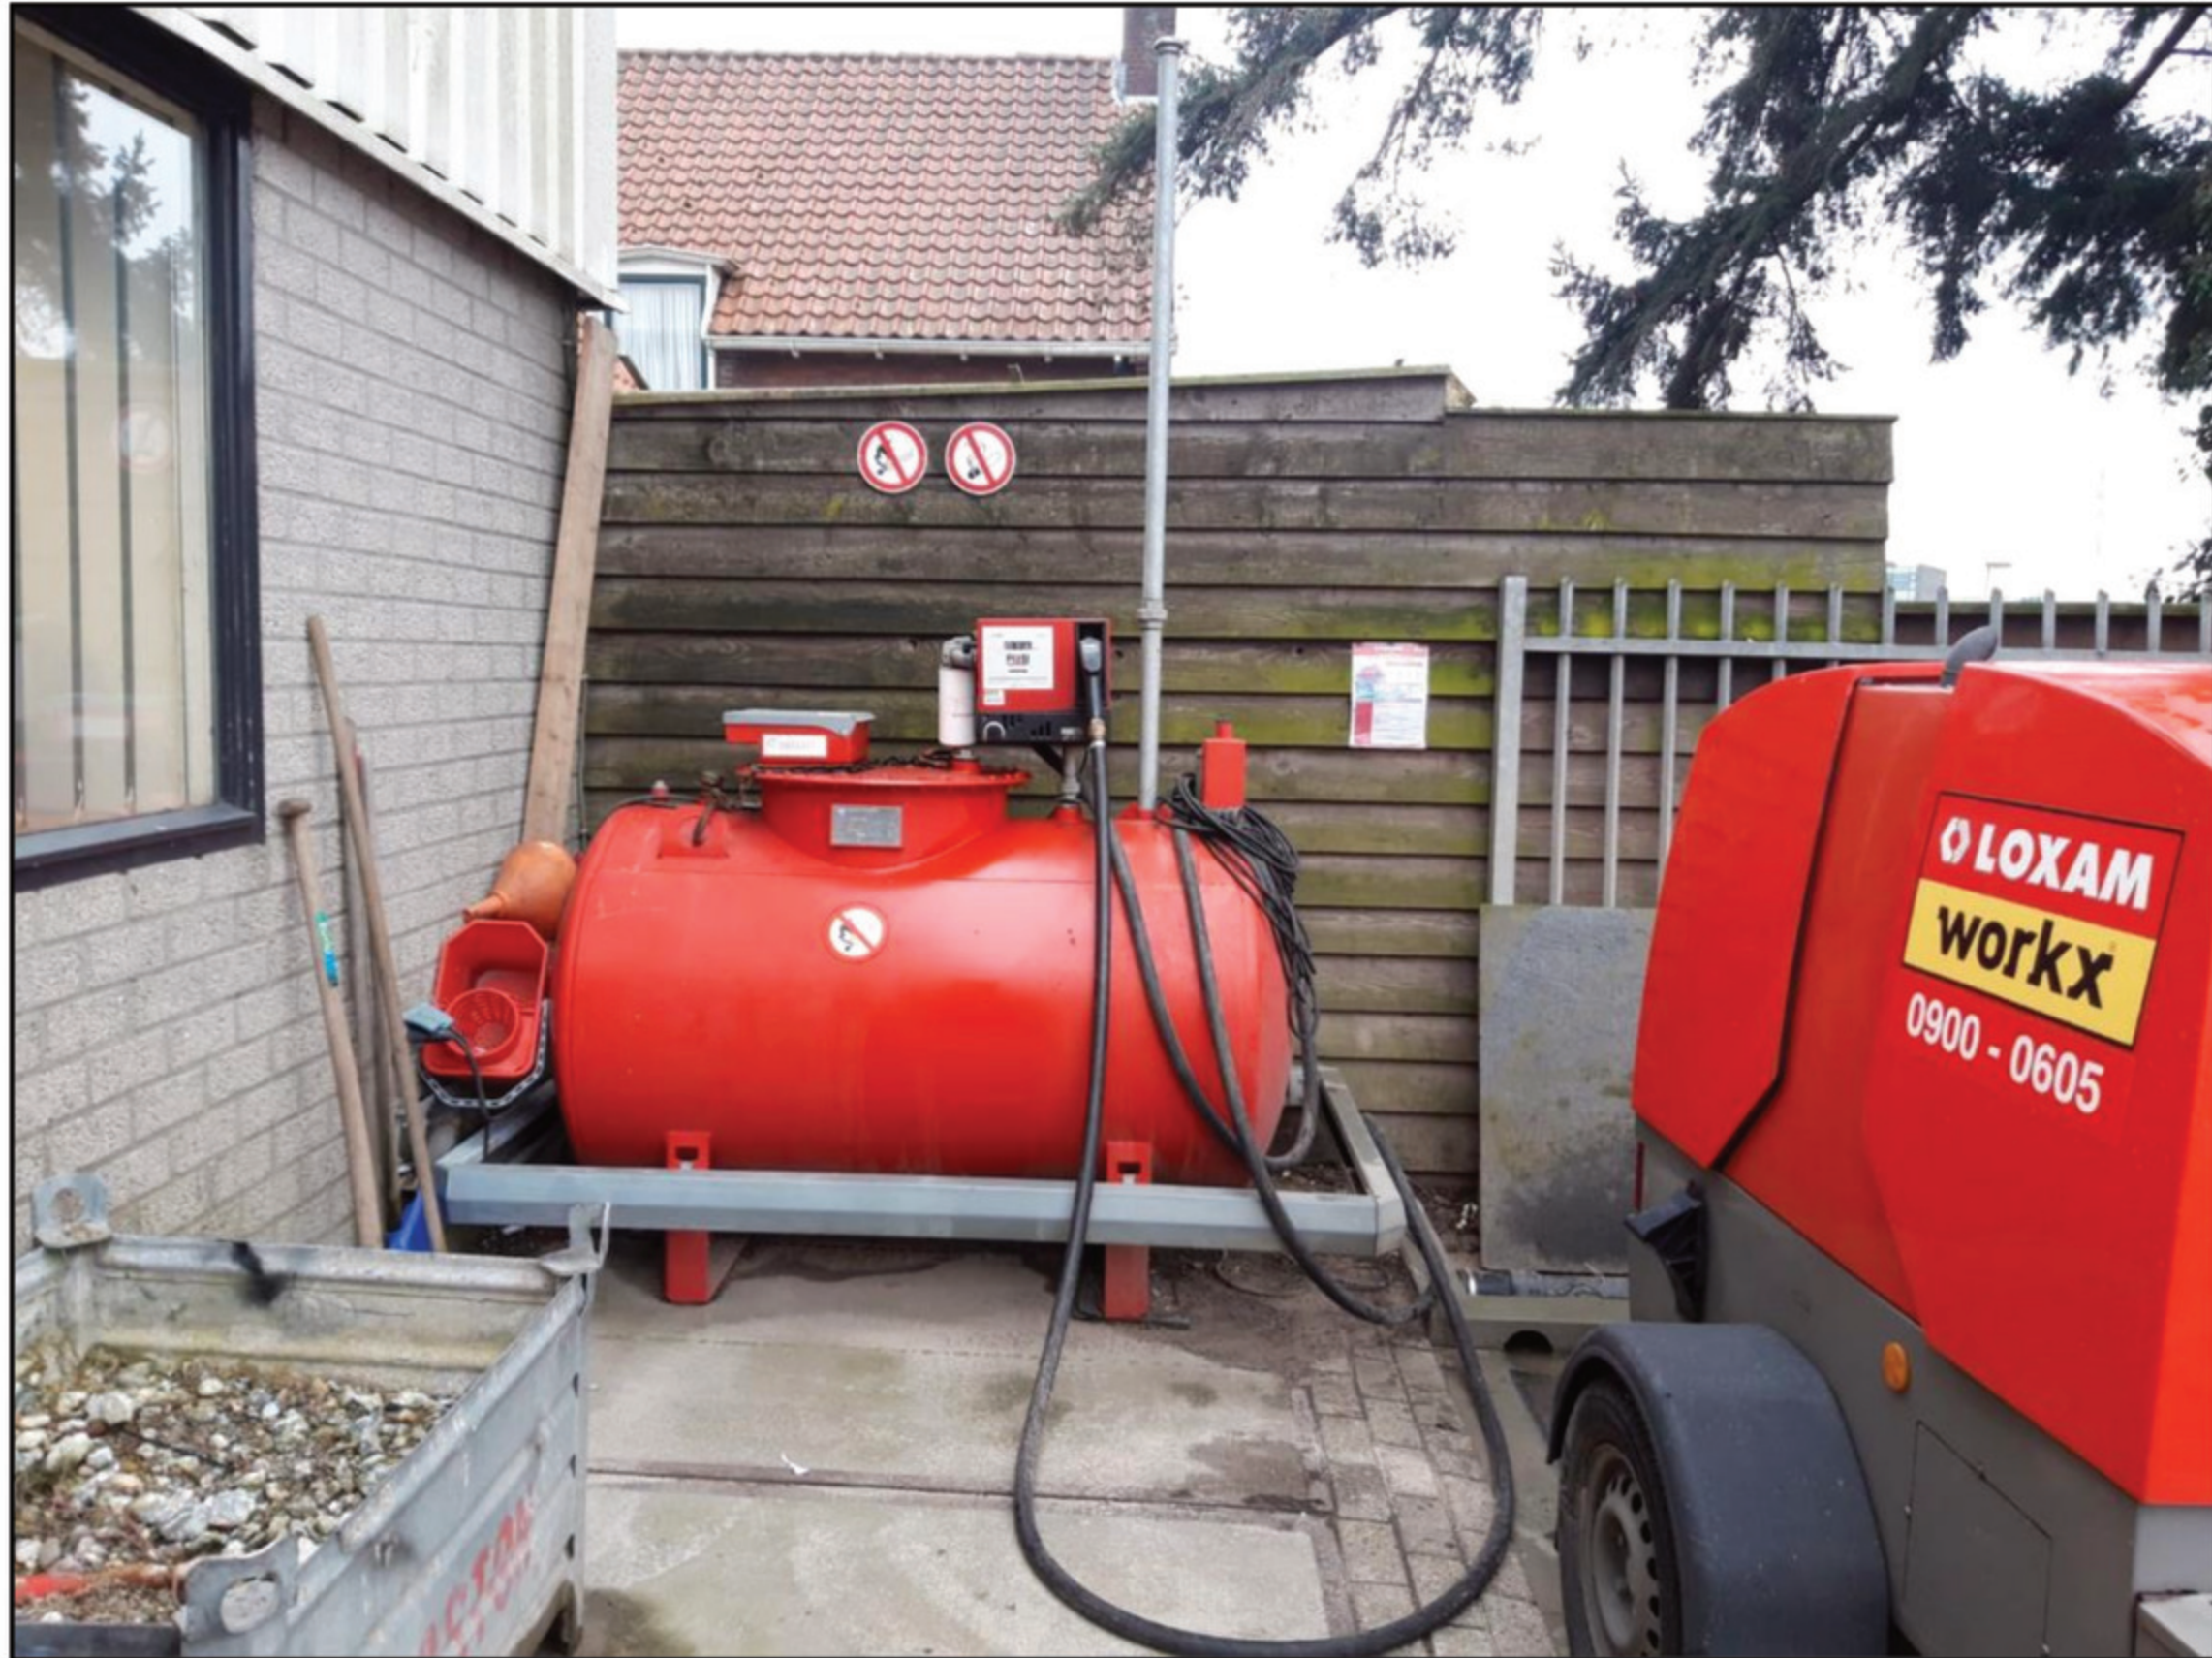
figuur 2: Foto van de bovengrondse dieselopslagtank naast de wasplaats (foto in zuidelijke richting)

Uit de locatie-inspectie, uitgevoerd op 24 januari 2020 door de heer F. Drijer bleek dat op het buitenterrein voor het bedrijfspand aan de Morsweg 8 een wasplaats en een bovengrondse dieselopslagtank aanwezig zijn (zie figuur 2). De dieselopslagtank is voorzien van een lekbak en staat op de betonplaten verharding.

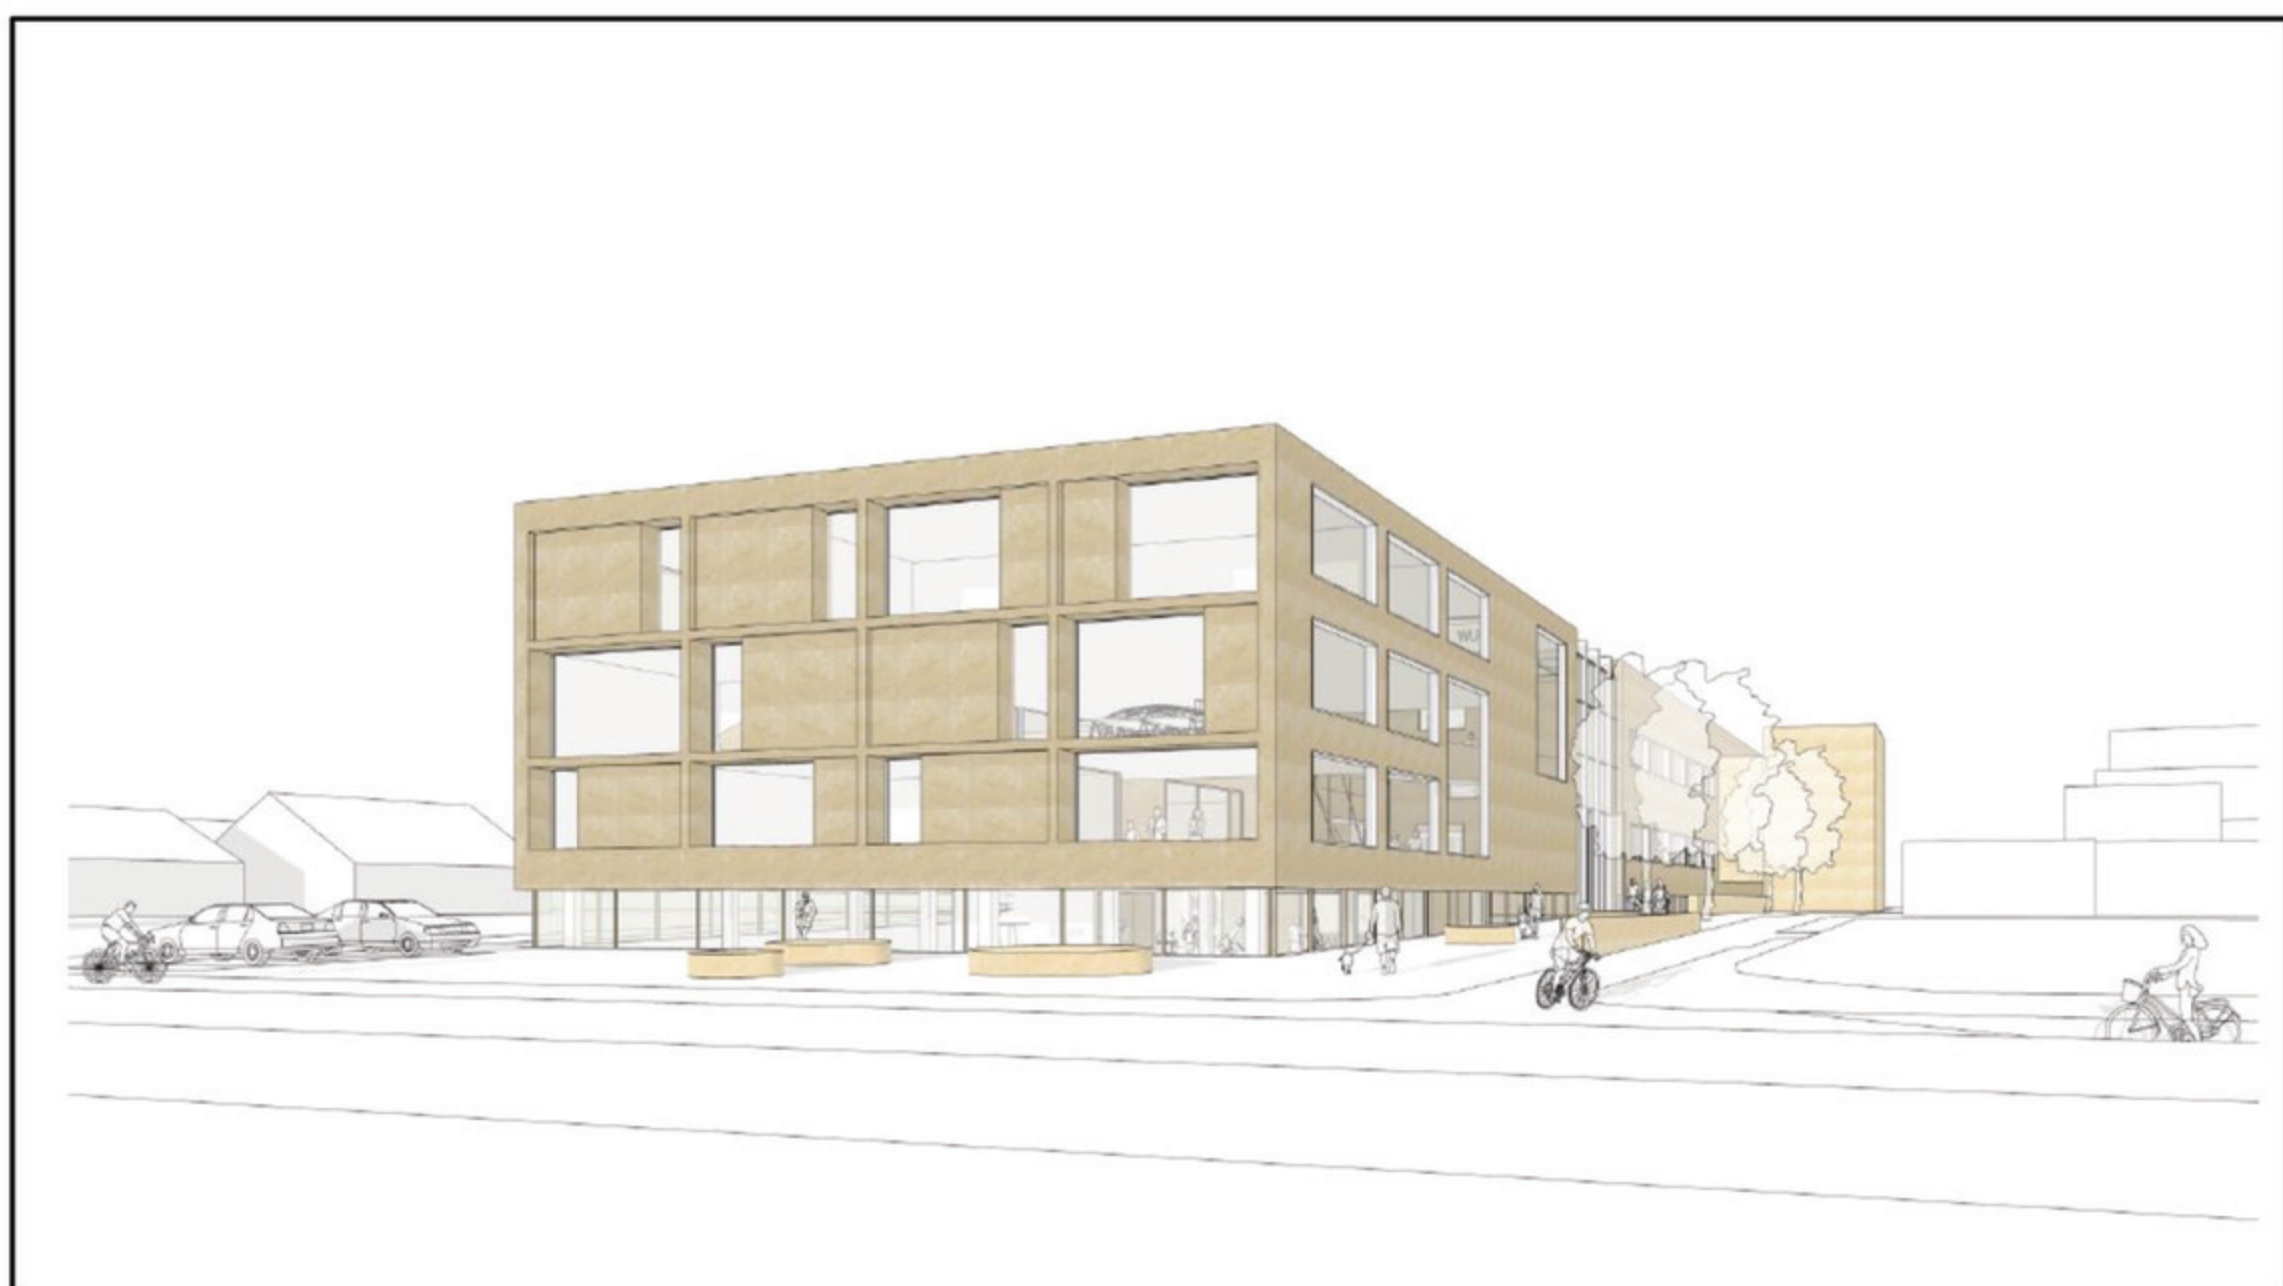
figuur 3: Sfeerimpressie nieuwbouw vanaf de Morsweg

De opdrachtgever is voornemens de bebouwing ter plaatse te slopen en de naastgelegen school uit te breiden. De uitbreiding wordt voorzien van een verdiepte voorruimte en entree (souterrain). In figuur 3 en figuur 4 is een impressie gegeven van de beoogde herontwikkeling.

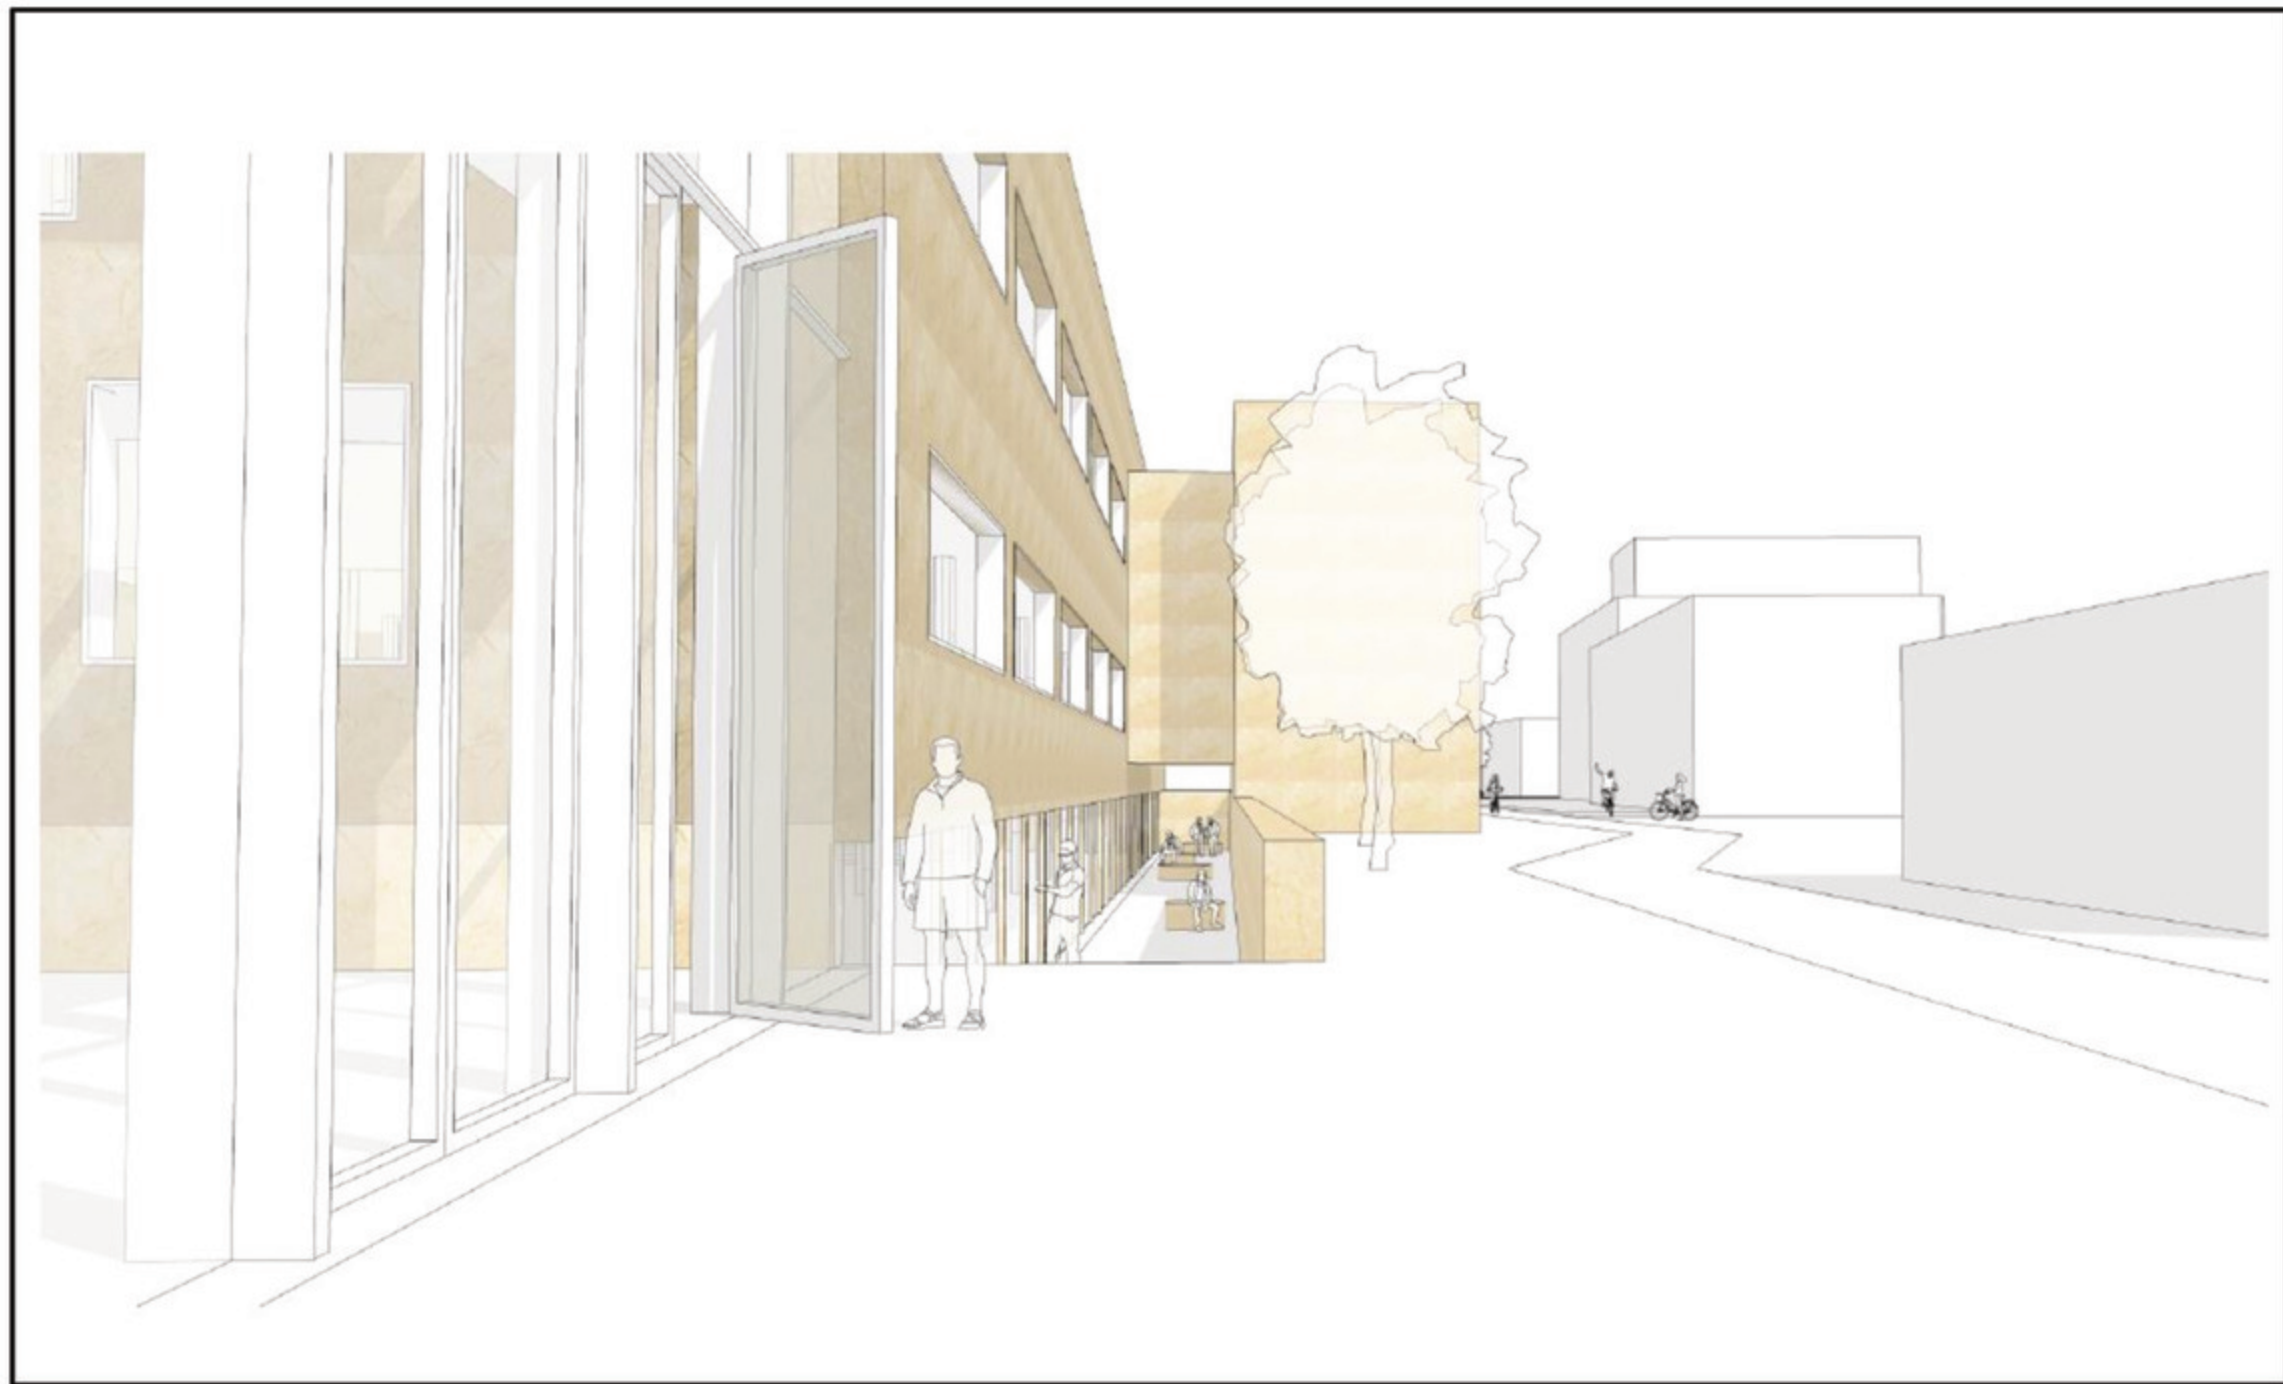
figuur 4: Impressie entree en verdiepte voorruimte

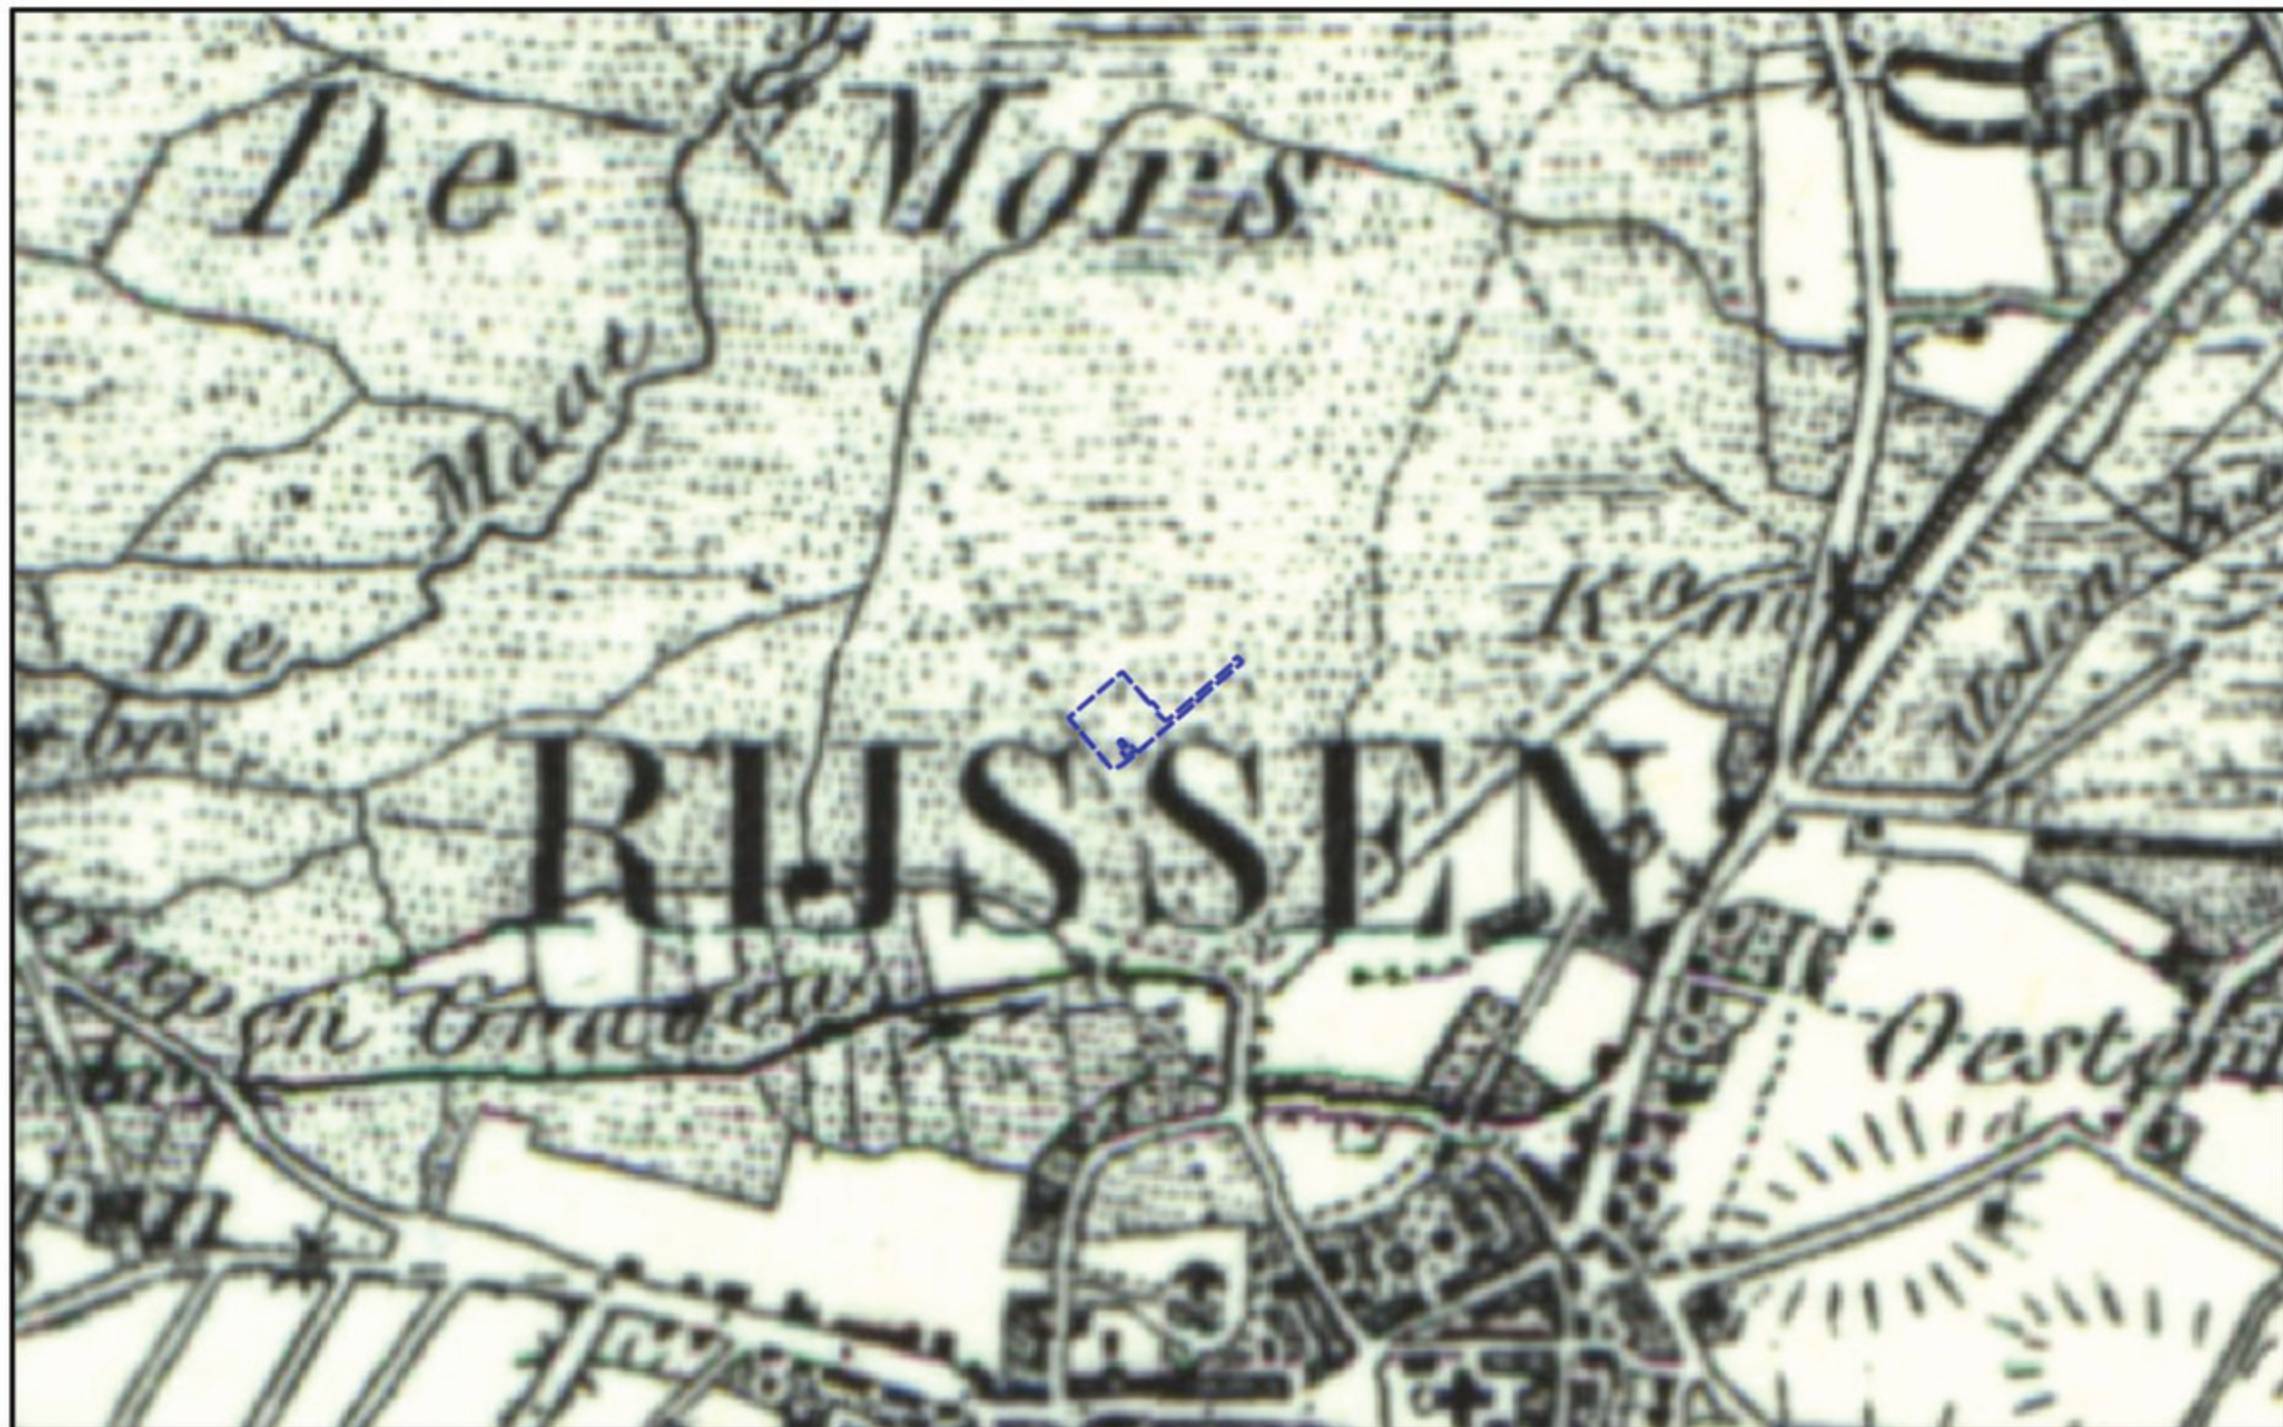
figuur 5: Topografische kaart uit 1862 met onderzoekslocatie (blauwe stippellijn)

Uit de informatie op [www.topotijdreis.nl](http://www.topotijdreis.nl) blijkt dat de onderzoekslocatie lange tijd in het buitengebied ten noorden van de bebouwde kern van Rijssen (De Mors) heeft gelegen (zie figuur 5). De onderzoekslocatie grenst aan de westelijke zijde aan een weg. Vermoedelijk betreft het hier de huidige Morsweg.
