## **Verkennd Bodemonderzoek**

Project: 2022-165

Locatie: Perceel ten noorden van  
Kryptonstraat 39 B-03 te Rijssen

Datum: 16 juni 2022

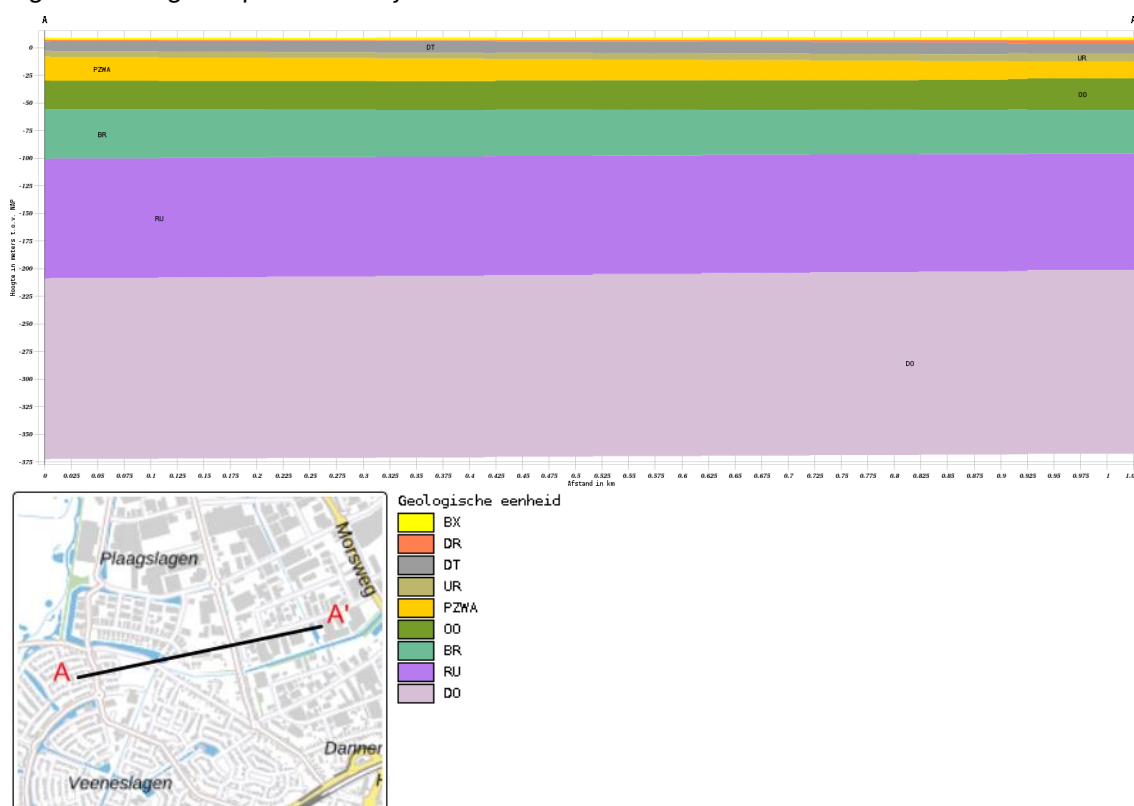
Figuur 1 Geologisch opbouw landelijk model DGM v2.2

De regionale geohydrologische bodemopbouw is weergegeven in onderstaande figuur.

De boorlocatie bevindt zich circa 10 meter boven NAP.

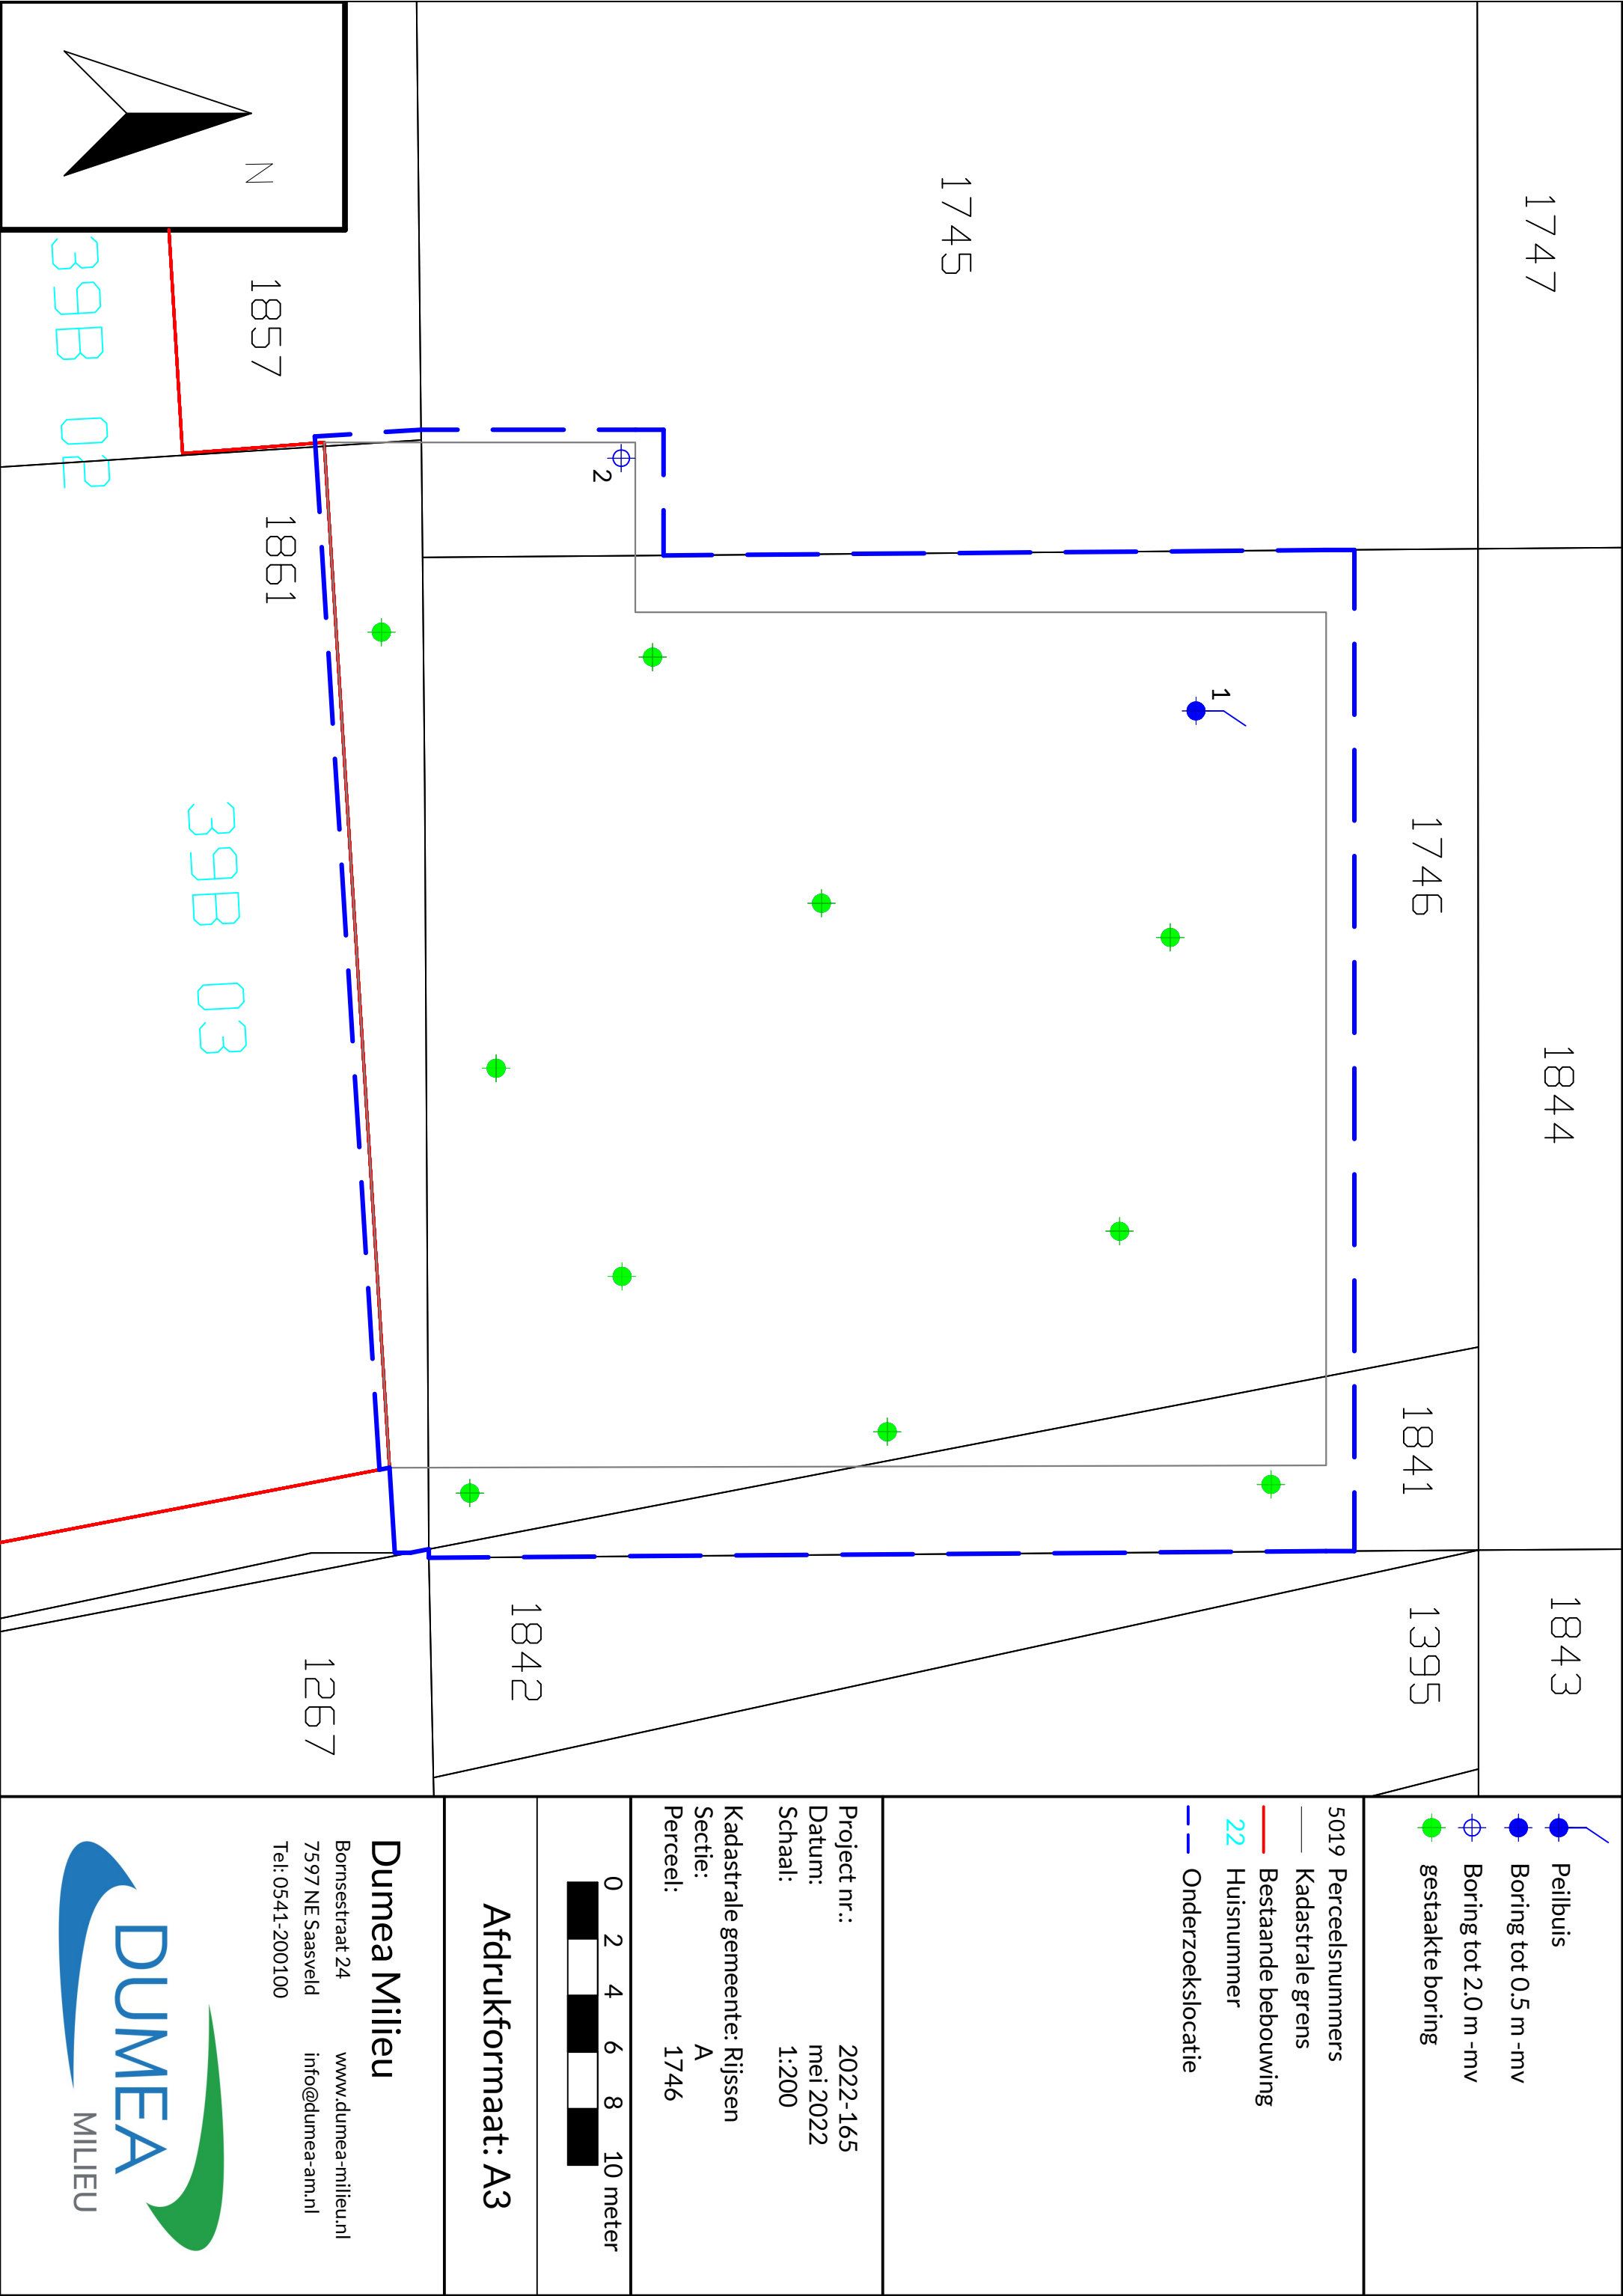
Overzichtstekening boorpunten

Tijdens het veldwerk zijn op meerdere plaatsen getracht boringen te plaatsen (zie bijlage III). De boringen zijn echter gestaakt op de fundering van menggranulaat op een diepte van circa 0,80 m-mv tot 1,00 m-mv. Hierdoor is er geen sprake van 'bovengrond' op de onderzoekslocatie.

Enkel ter plaatse van boring 1 en 2 is de gehele fundering doorgeboord en is zodoende gelukt om de ondergrond te bemonsteren.

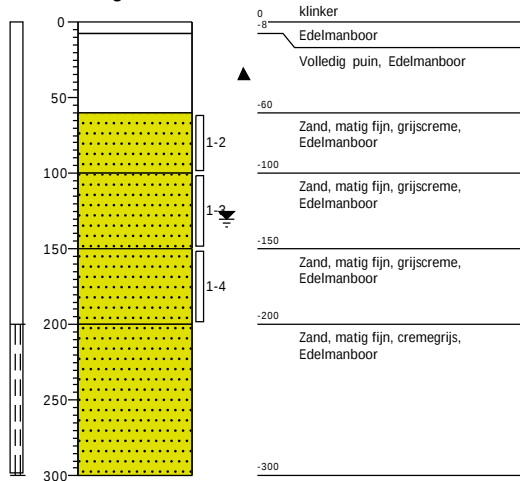
### Boring: 1

| Boring | Diepte boring (m -mv) | Traject (m -mv) | Grondsoort | Waargenomen bijzonderheden |
|---|---|---|---|---|
| 1 | 3,00 | 0,08 - 0,60 | | volledig puin |

Datum: 31-5-2022  
GWS: 130

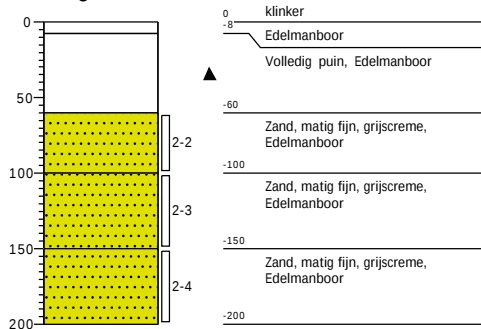
### Boring: 2

| Boring | Diepte boring (m -mv) | Traject (m -mv) | Grondsoort | Waargenomen bijzonderheden |
|---|---|---|---|---|
| 2 | 2,00 | 0,08 - 0,60 | | volledig puin |

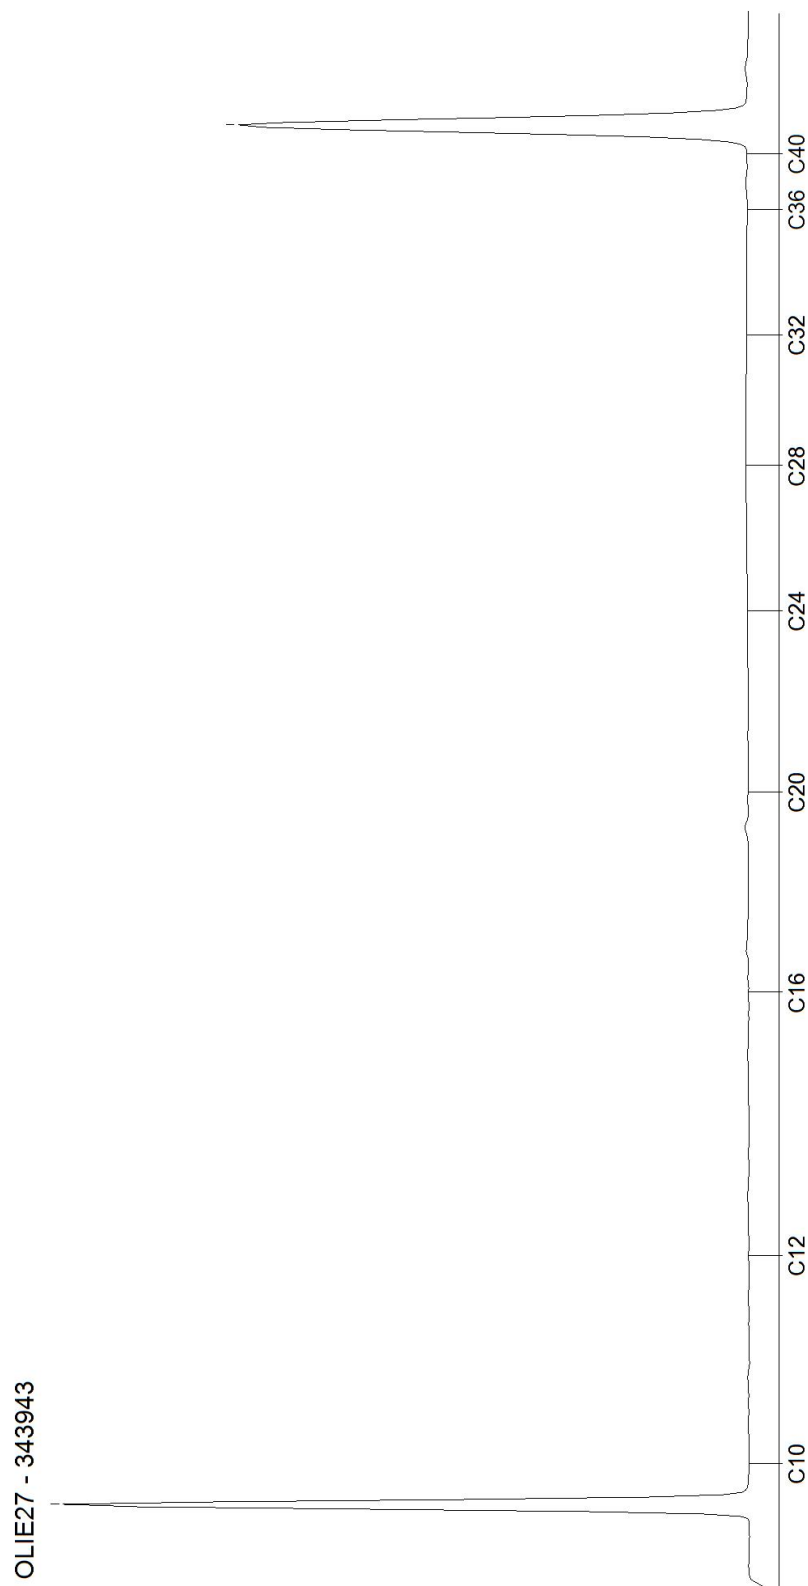
**Monster beschrijving: OM1**

CHROMATOGRAM for Order No. 1161470, Analysis No. 343943, created at 03.06.2022 07:51:54

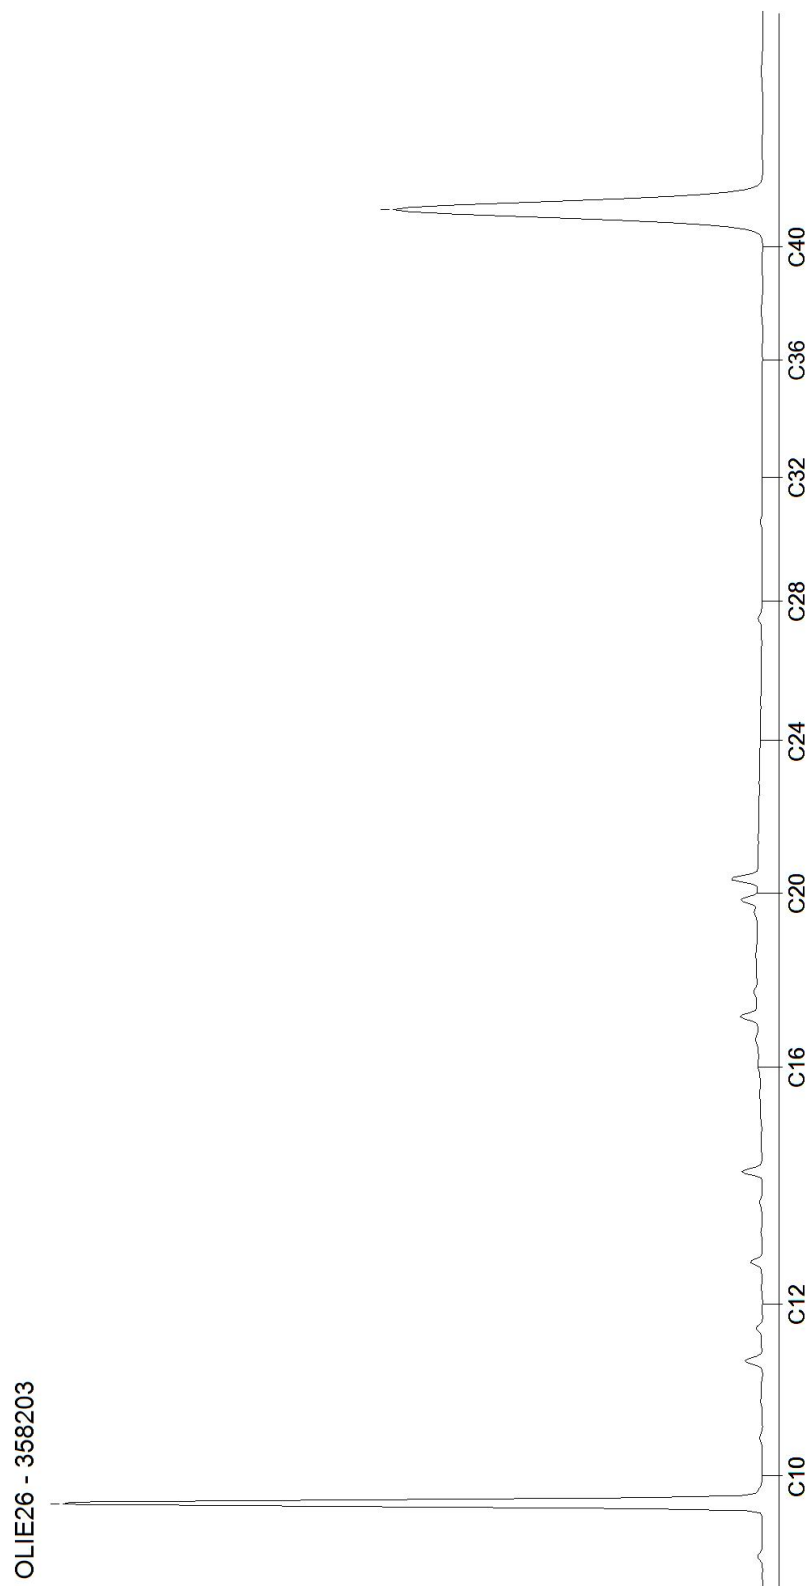
**Monster beschrijving: Pb1wm1**

CHROMATOGRAM for Order No. 1163926, Analysis No. 358203, created at 13.06.2022 07:31:10
