**RAPPORT VERKENNEND BODEMONDERZOEK**  
**conform NEN 5740 en NEN 5707**  
**Arend Baanstraat 105 - Rijssen**

Arend Baanstraat 105  
Rijssen

Oktober 2019

Projectcode: 19053516

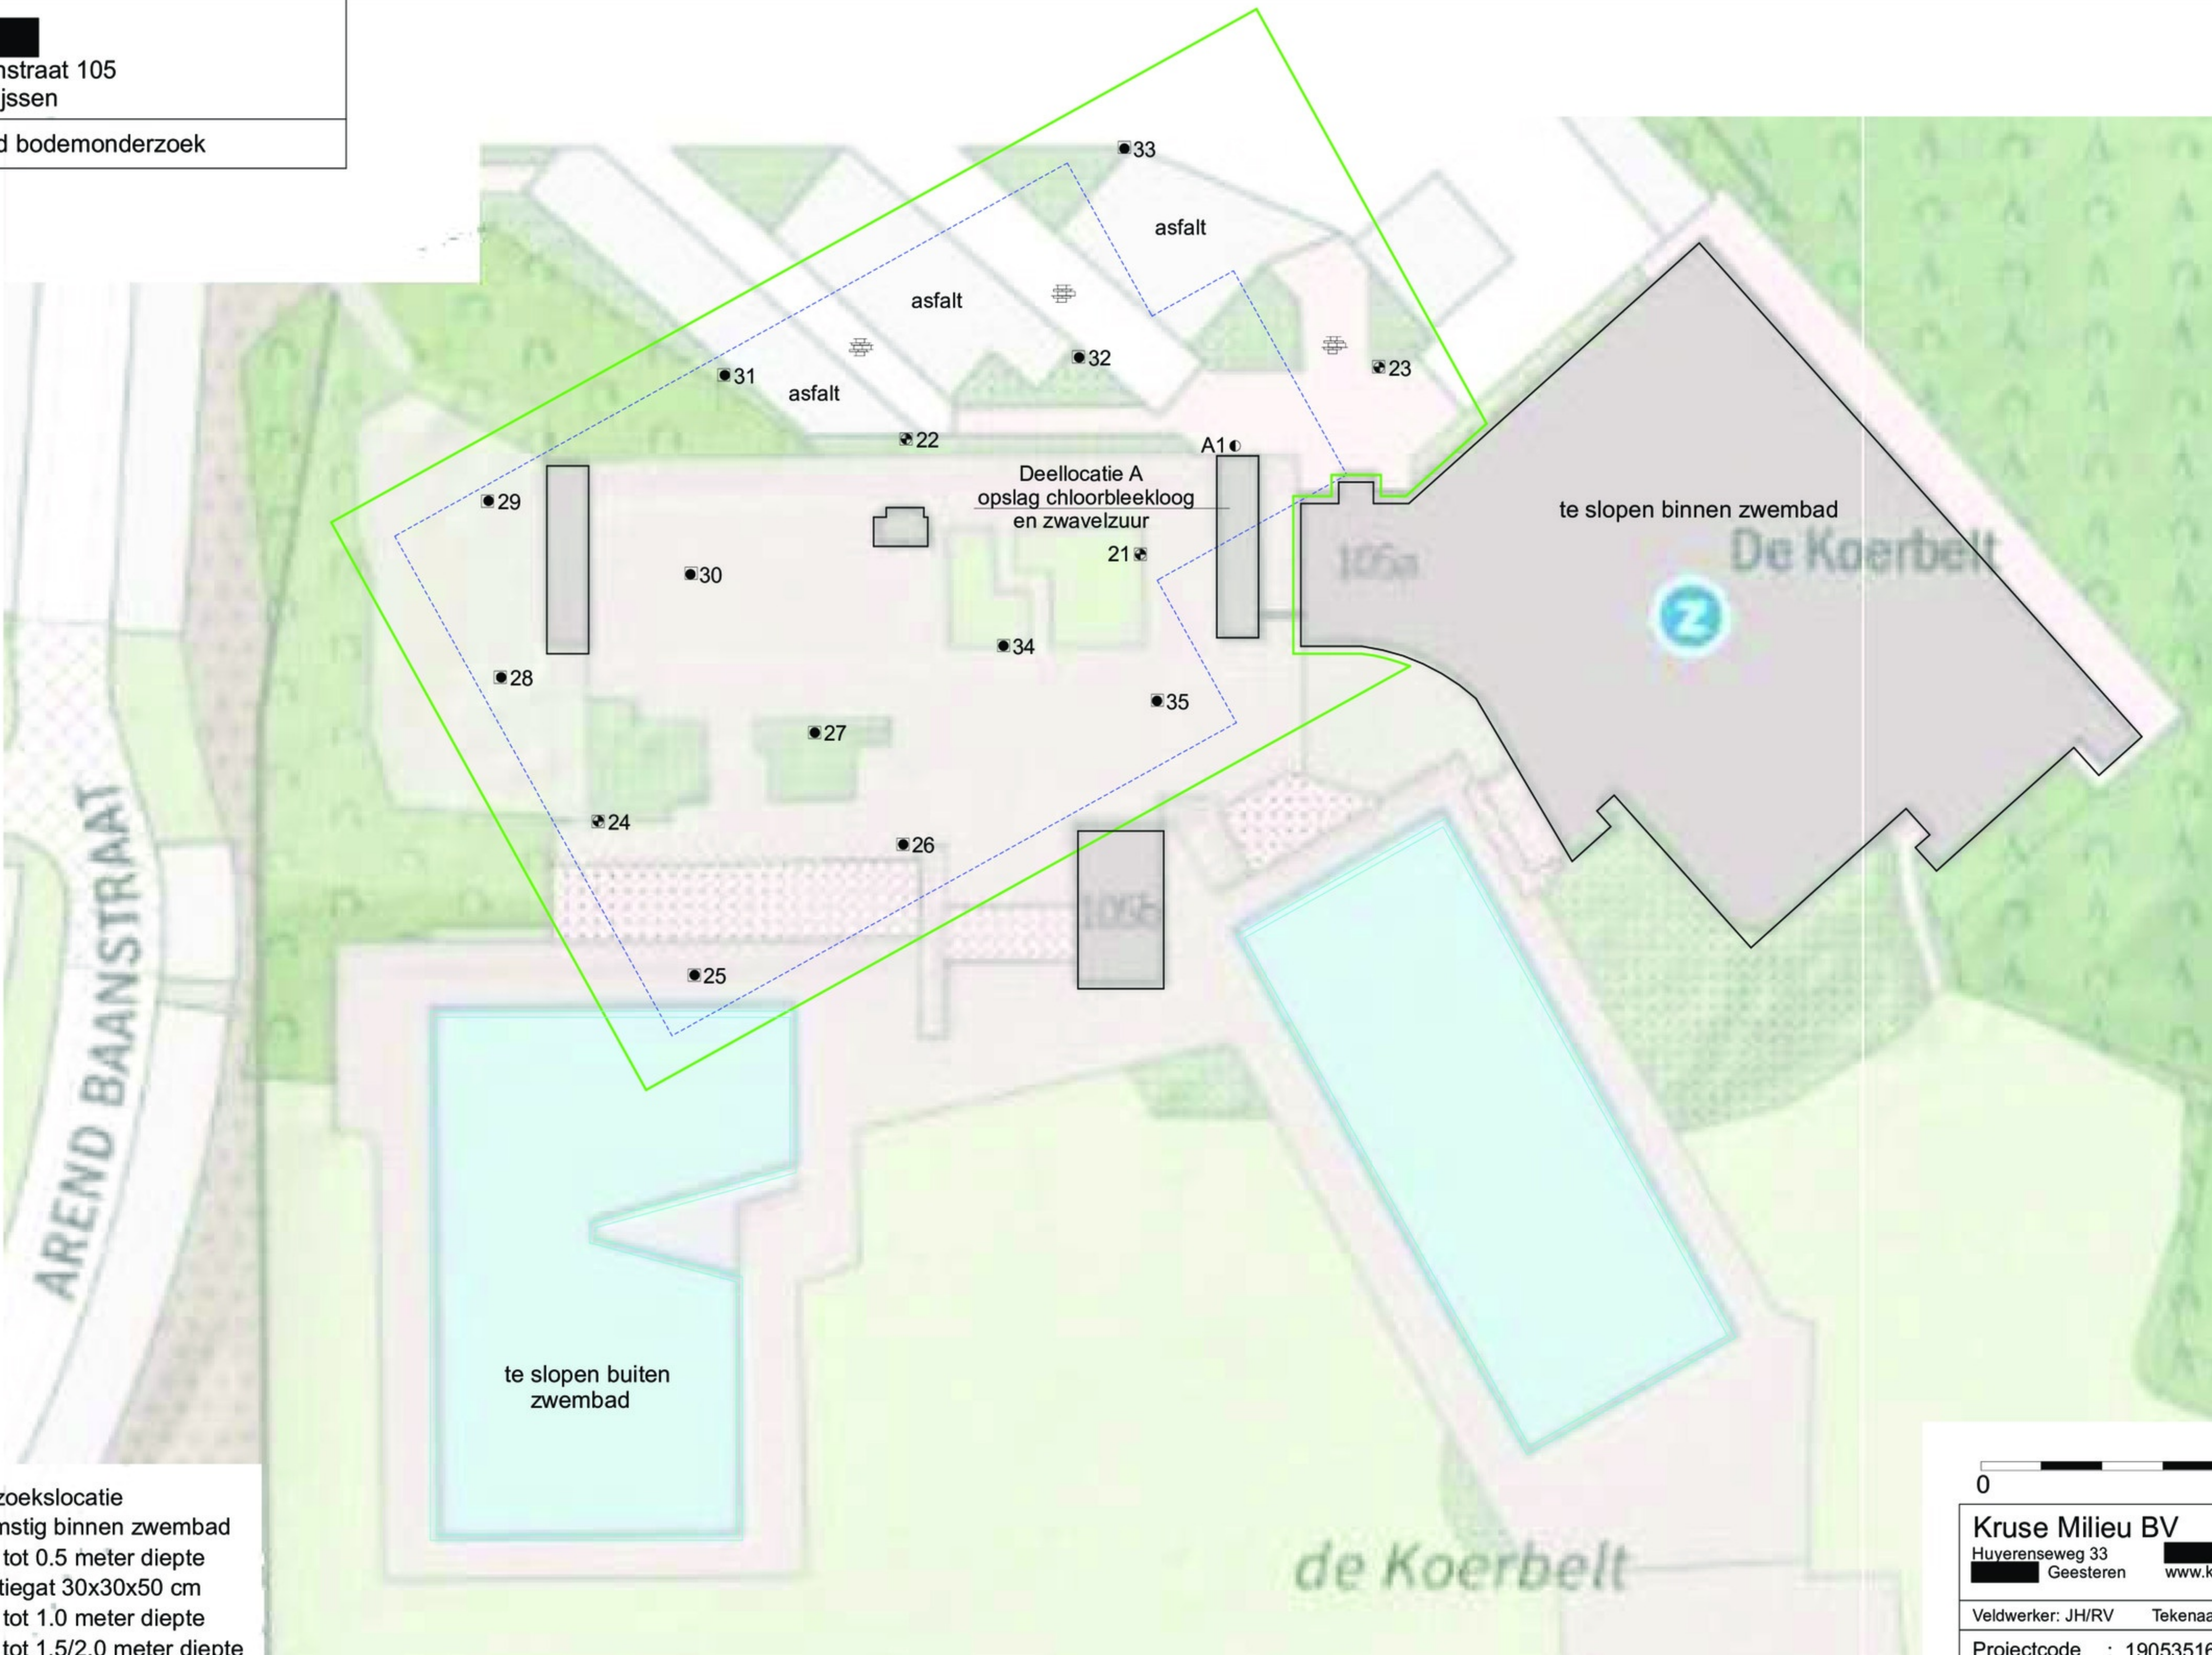
Er zijn op 1 en 7 oktober 2019, na het inspecteren van het maaiveld, in totaal 15 inspectiegaten gegraven met behulp van een schep. Er zijn 4 inspectiegaten doorgeboord tot 2.0 m-mv. De situering van de monsterpunten is weergegeven op de situatieschets van bijlage I.

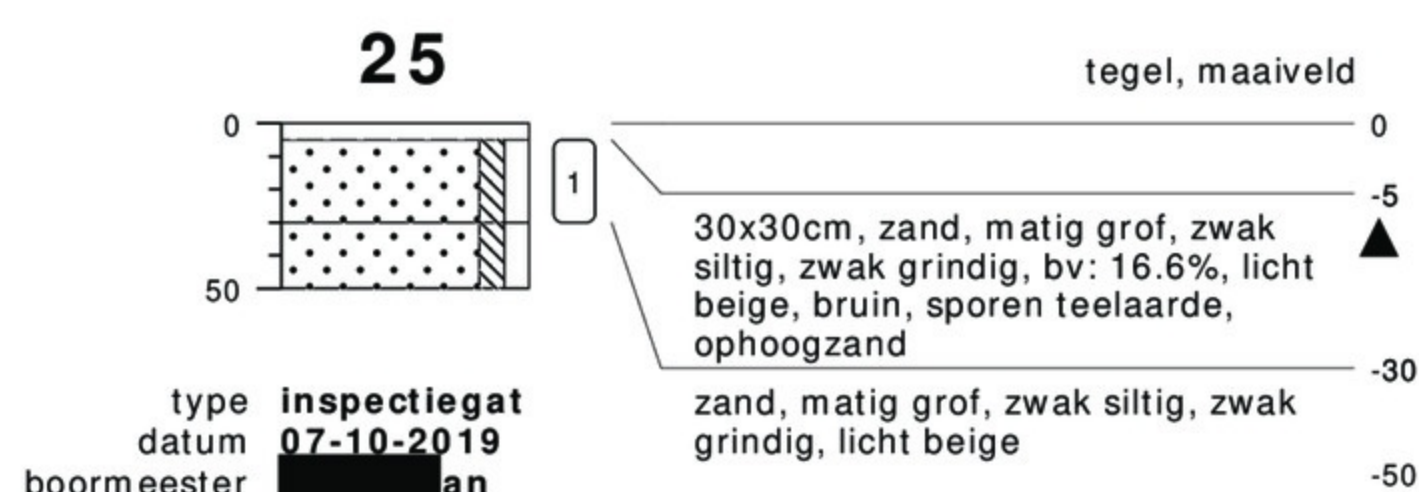
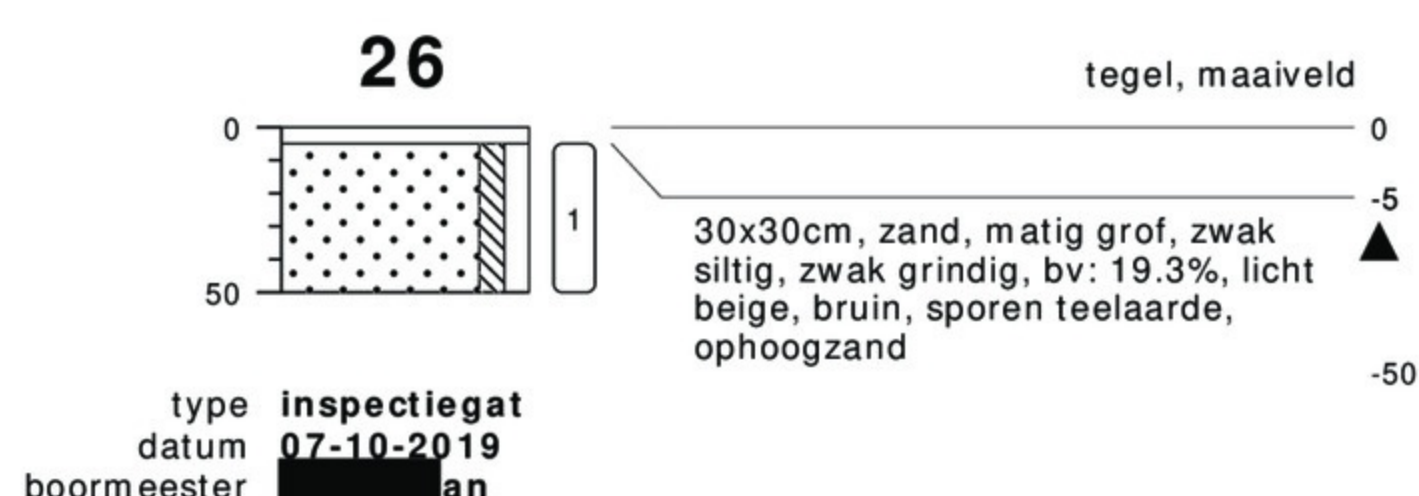
## bodemprofielen schaal 1:50

Tijdens de boorwerkzaamheden is de bodemopbouw beschreven en is de grond zintuiglijk beoordeeld op eventuele aanwezigheid van verontreinigingen. De boorbeschrijvingen zijn weergegeven in bijlage II.

De bodemopbouw ter plaatse van de onderzoekslocatie bestaat tot maximaal 2.00 meter diepte is voornamelijk zeer fijn tot matig grof zand aangetroffen. In de ondergrond zijn roest- en/of oerhoudende lagen aangetroffen. Er zijn plaatselijk bodemvreemde materialen waargenomen (zie tabel 3). Door de veldwerker zijn visueel asbestverdachte materialen waargenomen in inspectiegat 23. Er zijn geen waarnemingen gedaan ter plekke van deellocatie A, die duiden op een calamiteit met chloorbleekloog of zwavelzuur.

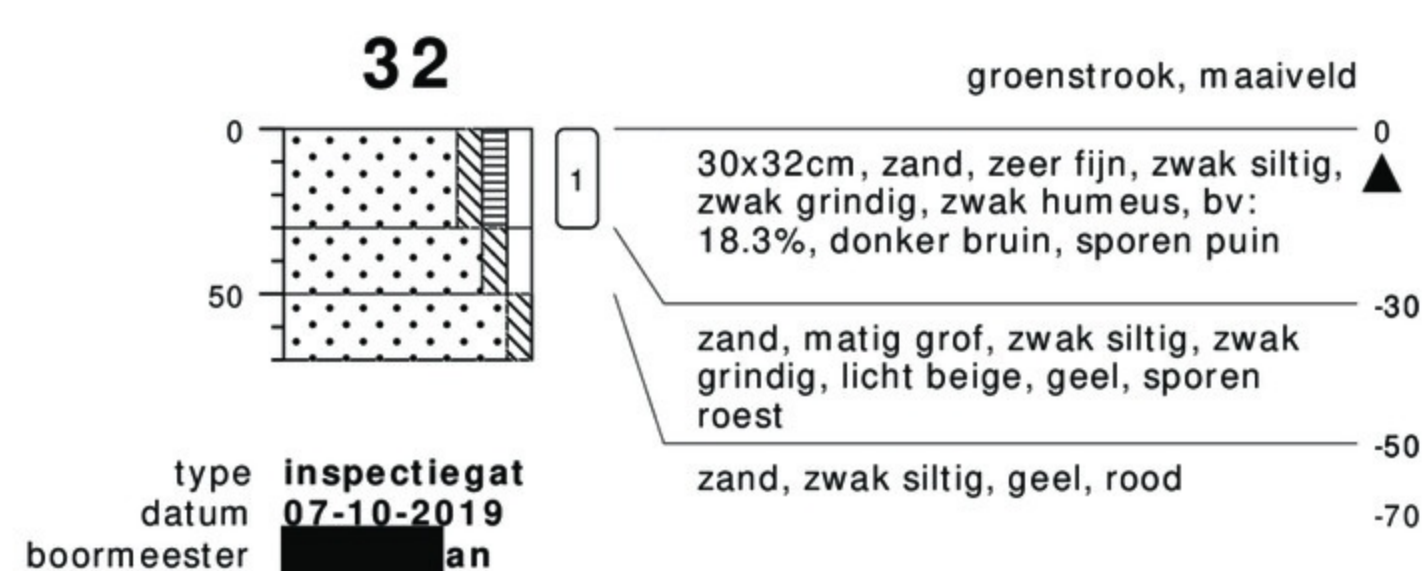
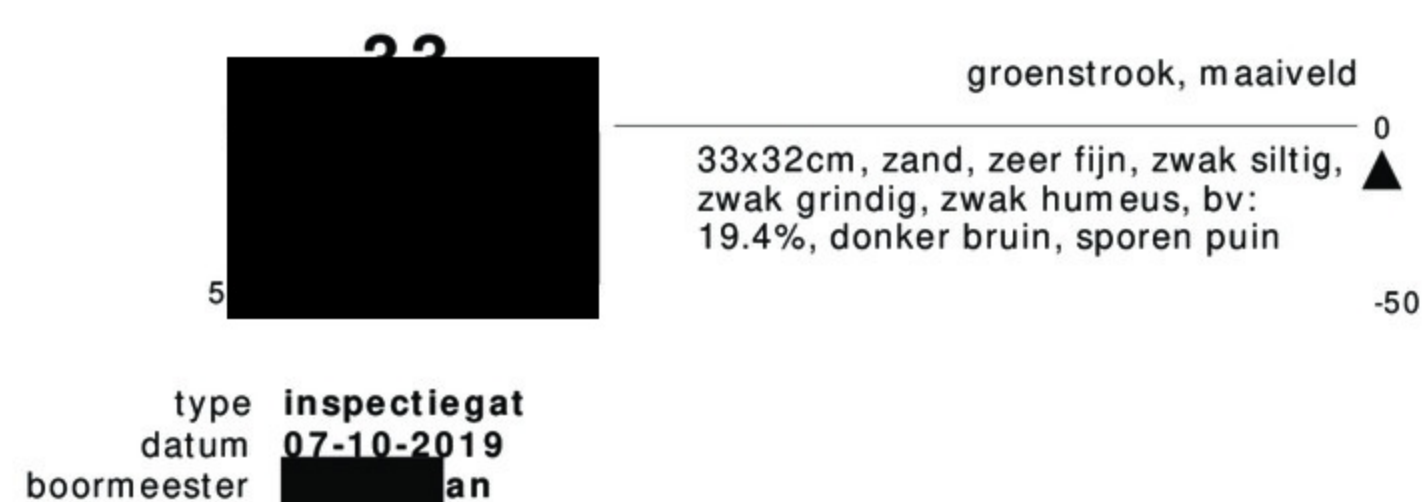
## bodemprofielen schaal 1:50

onderzoek **Arend Baanstraat 105 - Rijssen**  
projectcode **19053516**  
datum **14-10-2019**  
getekend conform **NEN 5104**  
pagina **2 van 3**
