| Onderwerp: | <b>verkennend bodemonderzoek asbest in grond<br/>volgens NEN-5707+C2<br/>Veldovenstraat 20 te Rijssen</b> |
| Projectnummer: | <b>21-M9745</b> |
| Opdrachtgever: | <b>Bouwfund</b> |
| Datum: | <b>02 maart 2021</b> |

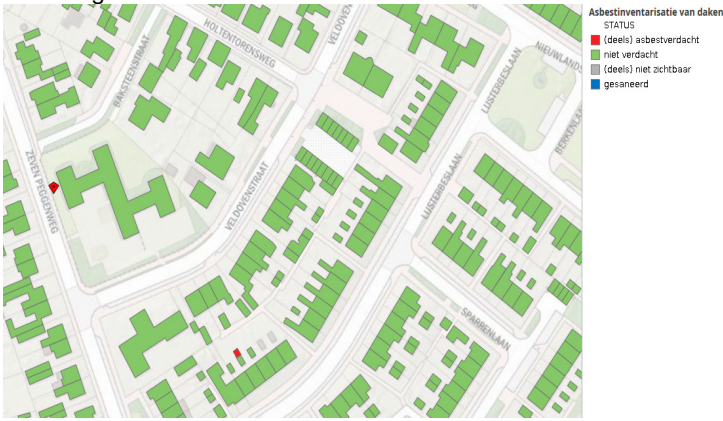
*figuur 1: inventarisatie asbestdakenkaart*

| <b>Aanwezigheid asbest</b> | <p>Op basis van de provinciale asbestdakenkaart geldt voor de daken van de bestaande bebouwing dat deze niet verdacht zijn voor aanwezigheid van asbesthoudend materiaal.</p> <p>Asbestinventarisatie van daken<br/>STATUS<br/> <span style="color: red;">■</span> (deels) asbestverdacht<br/> <span style="color: green;">■</span> niet verdacht<br/> <span style="color: grey;">■</span> (deels) niet zichtbaar<br/> <span style="color: blue;">■</span> gesaneerd</p> |
