**RAPPORT VERKENNEND EN NADER  
(ASBEST)BODEMONDERZOEK  
conform NEN 5740 en NEN 5707  
Enterstraat 133A - Rijssen**

Projectcode: 19009210

Rapportagedatum: 10 mei 2019

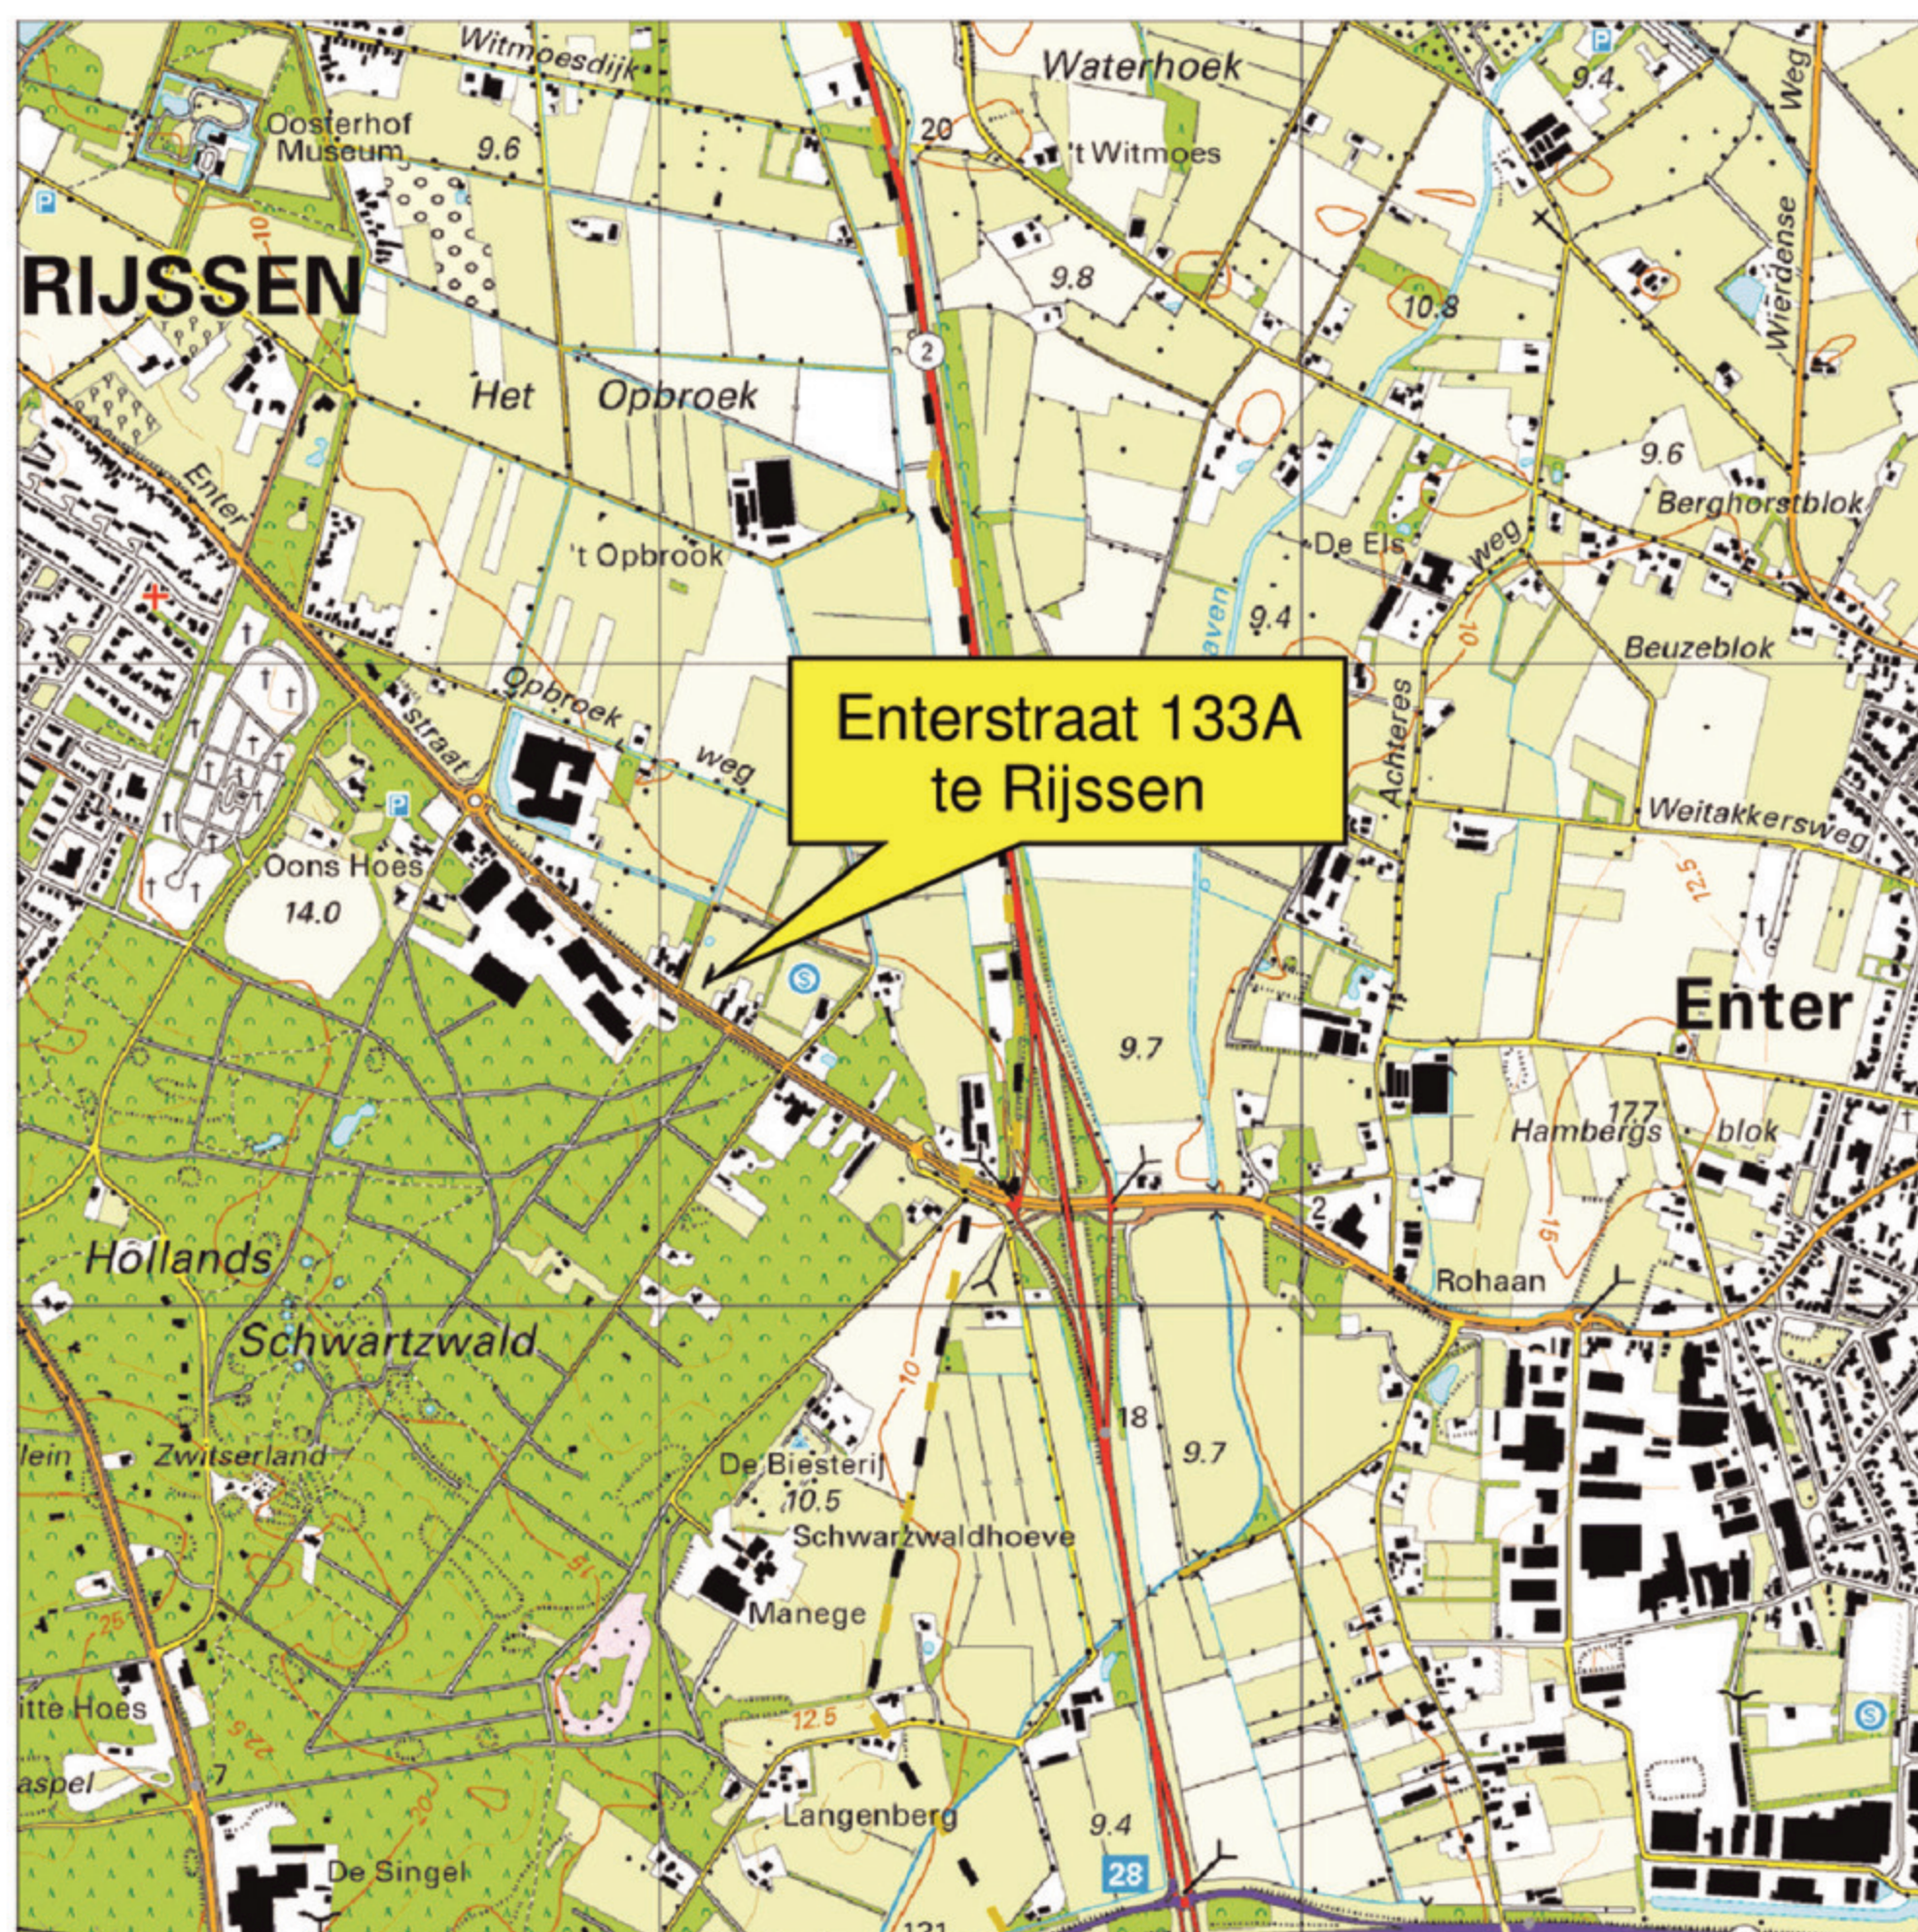
Bijlage I  
Regionale ligging locatie  
Situatieschets Kruse Milieu BV met boorlocaties

In bijlage I is de regionale ligging van de locatie weergegeven en is een situatieschets opgenomen waarop de boorlocaties zijn weergegeven.

Op 26 februari 2019 is 1 boring verricht met behulp van een Edelmanboor tot een diepte van 3.7 meter en afgewerkt tot peilbuis (Peilbuis 1). Er zijn geen grondmonsters genomen uit boring 1 in verband met de conserveringstermijn van enkele te onderzoeken parameters. Boring 1 zal opnieuw worden geplaatst voor het nemen van grondmonsters (boring 1A). Op 6 maart 2019 zijn ter plaatse van de druppelzone, na het inspecteren van het maaiveld, in totaal 4 inspectiegaten gegraven (handmatig met een schop). Op 1 april 2019 zijn 8 boringen verricht met behulp van een Edelmanboor, waarvan er 2 zijn doorgezet tot 2.0 m-mv of tot het grondwaterniveau. De situering van de monsterpunten is weergegeven op de situatieschets van bijlage I.

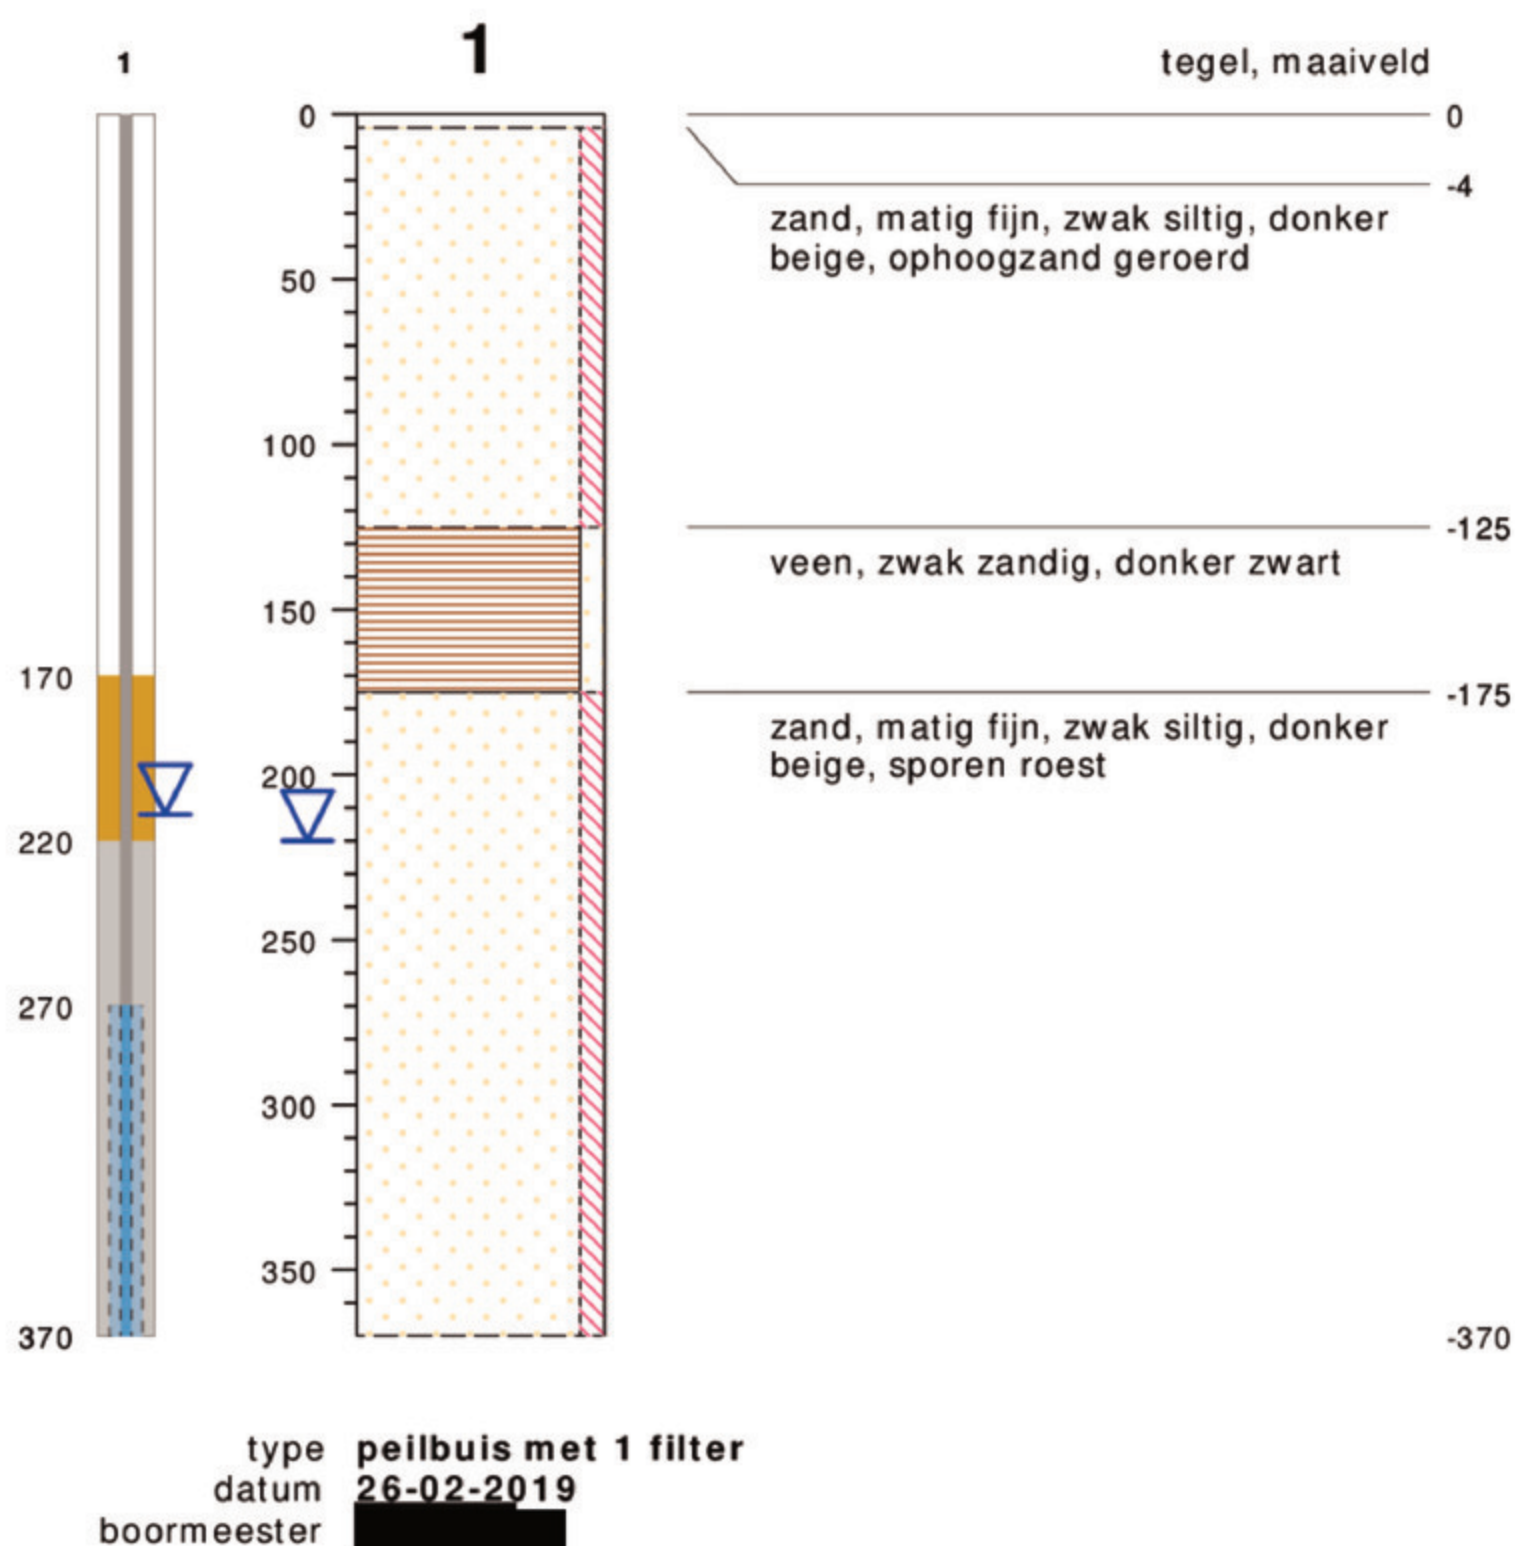
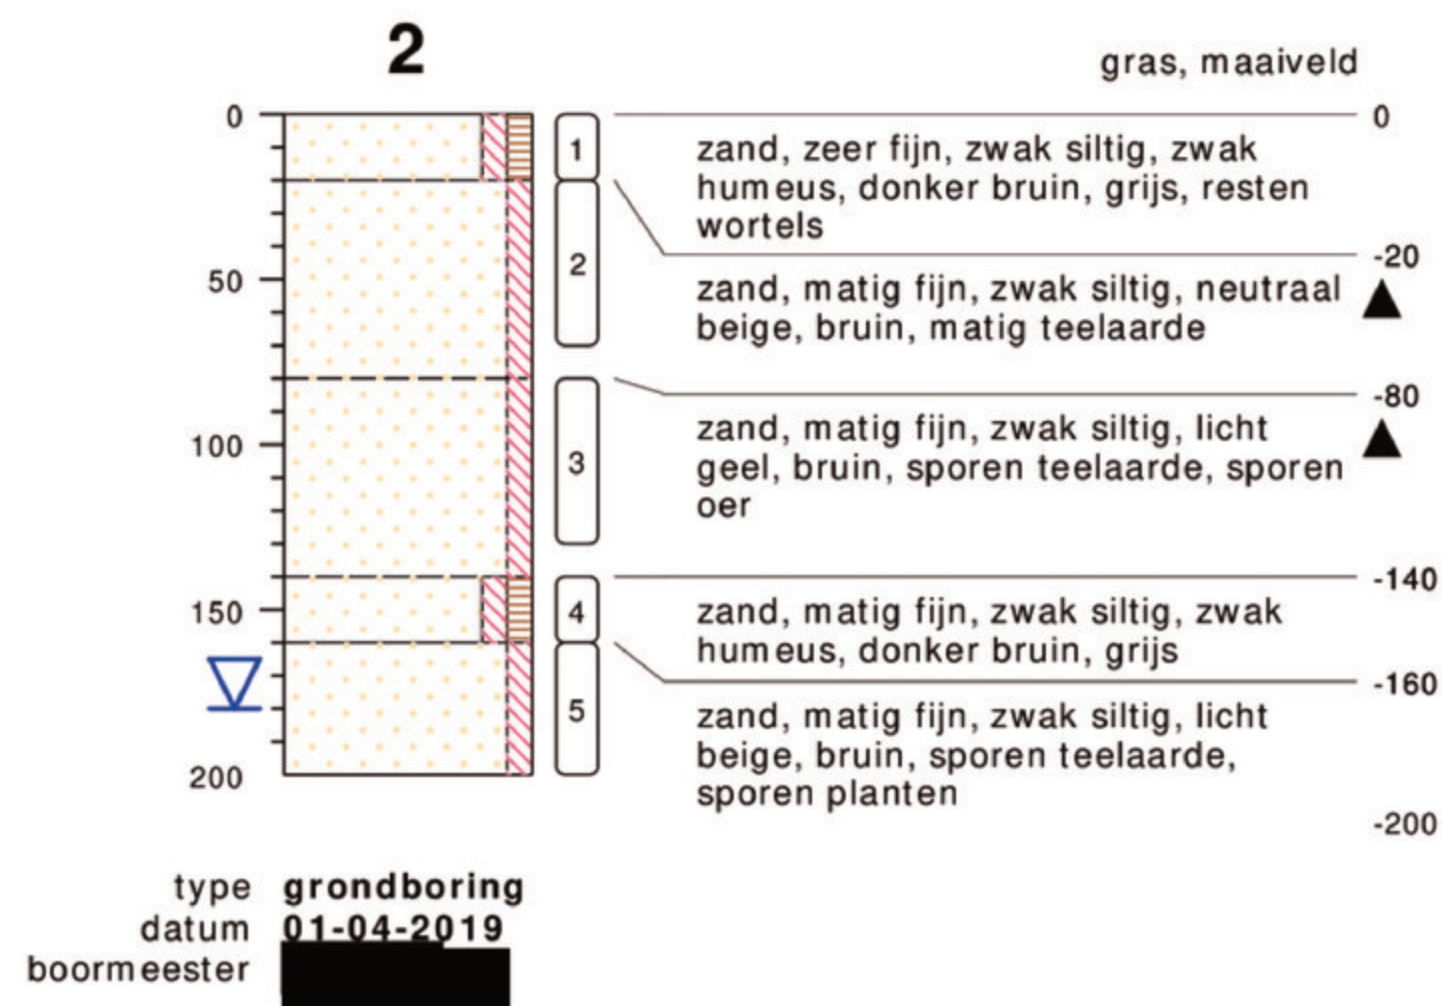
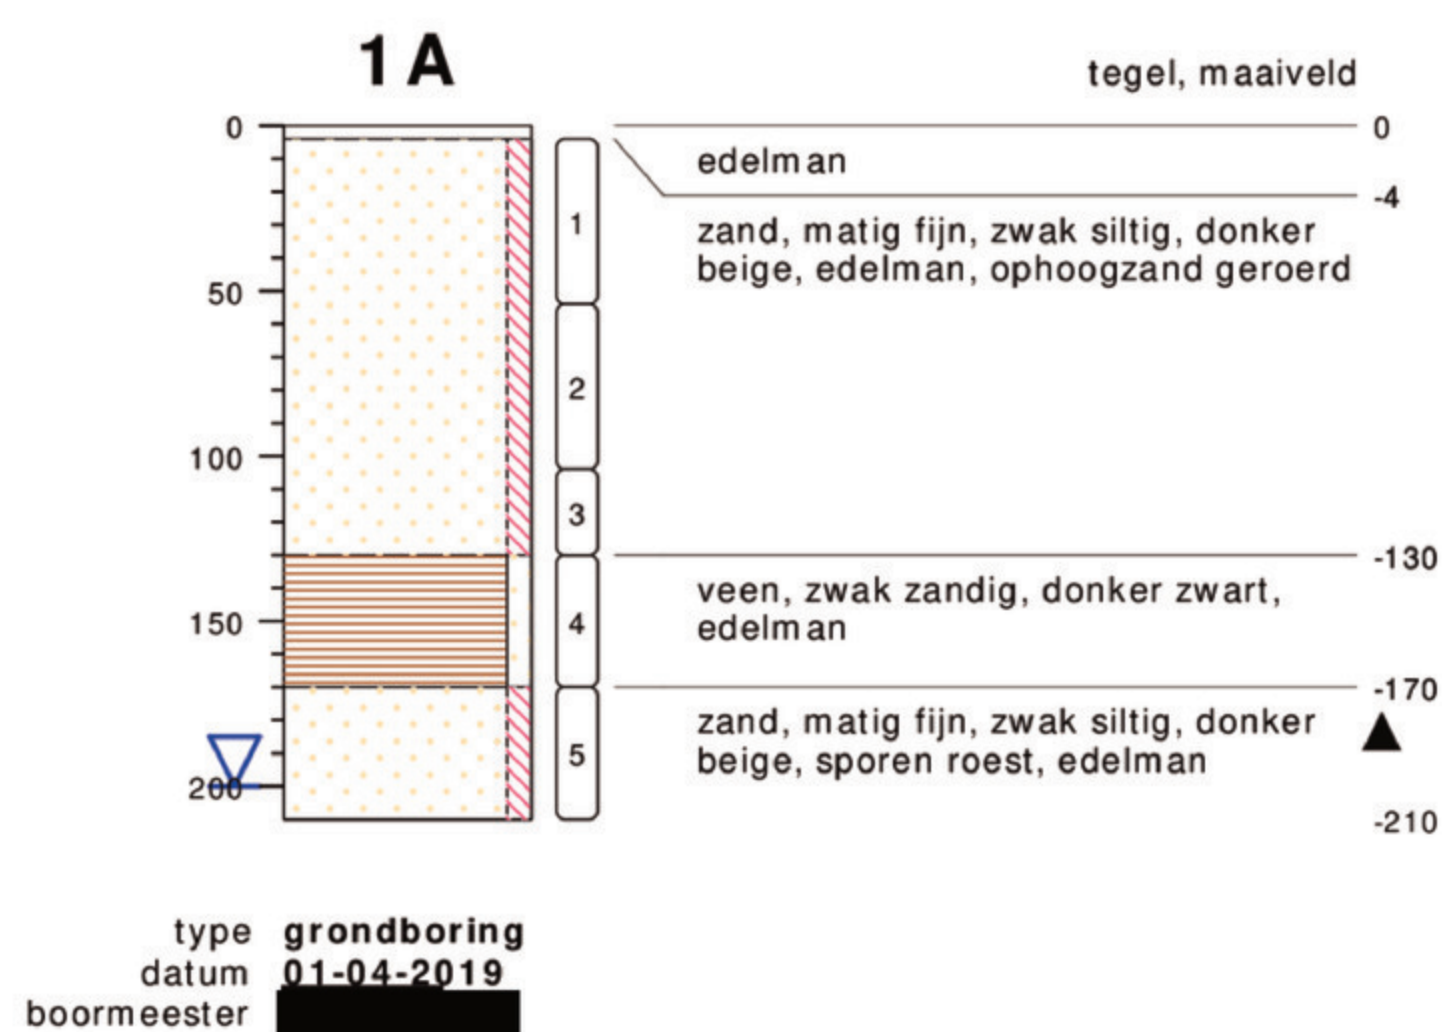
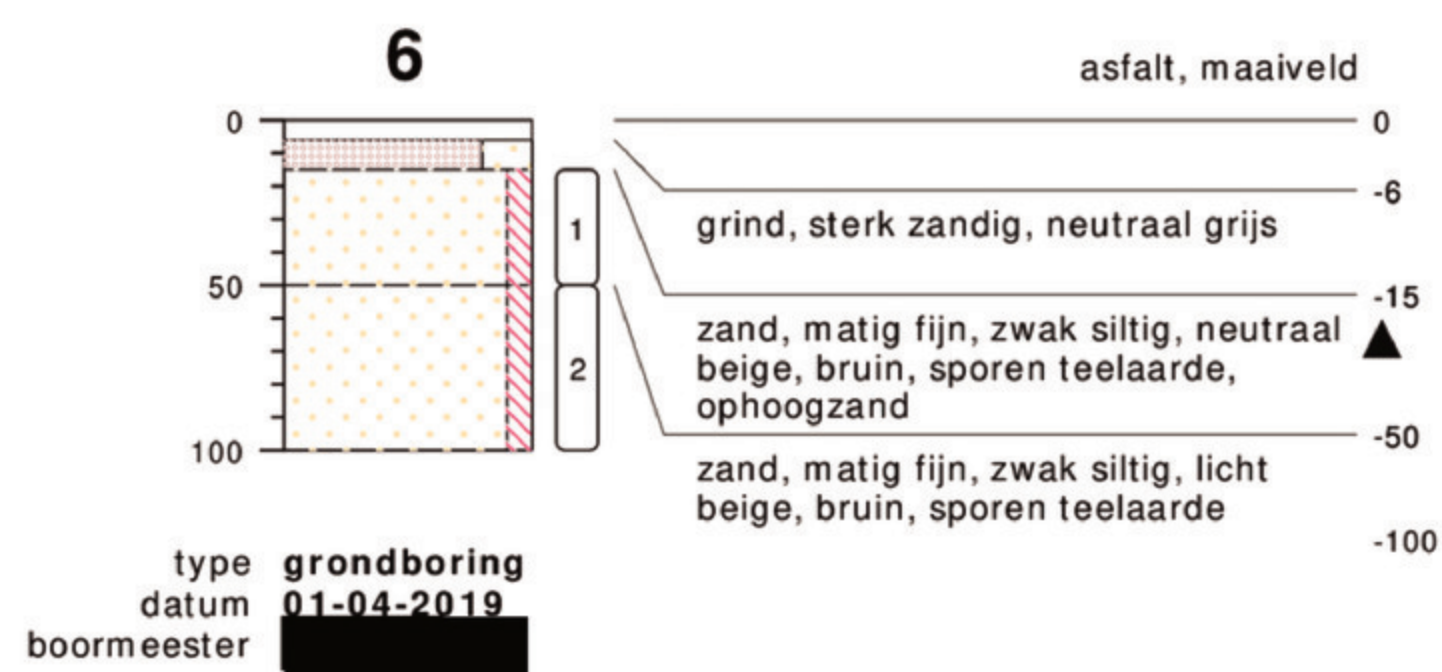
## bodemprofielen **schaal 1:50**

Tijdens de boorwerkzaamheden is de bodemopbouw beschreven en is de grond zintuiglijk beoordeeld op eventuele aanwezigheid van verontreinigingen. De boorbeschrijvingen zijn weergegeven in bijlage II.

De bodemopbouw ter plaatse van de onderzoekslocatie is globaal als volgt: tot circa 3.7 meter min maaiveld (m-mv) is voornamelijk matig fijn zwak siltig zand aangetroffen. In de ondergrond zijn roesthoudende lagen aangetroffen. Ter plaatse van boring 1 en 1A is op een diepte van circa 1.2 m-mv een veenlaag aangetroffen met een dikte van 0.5 meter. Er zijn bodemvreemde materialen waargenomen, deze zijn weergegeven in tabel 2. Door de veldwerker zijn visueel geen asbestverdachte materialen waargenomen op het maaiveld of in de bodem.

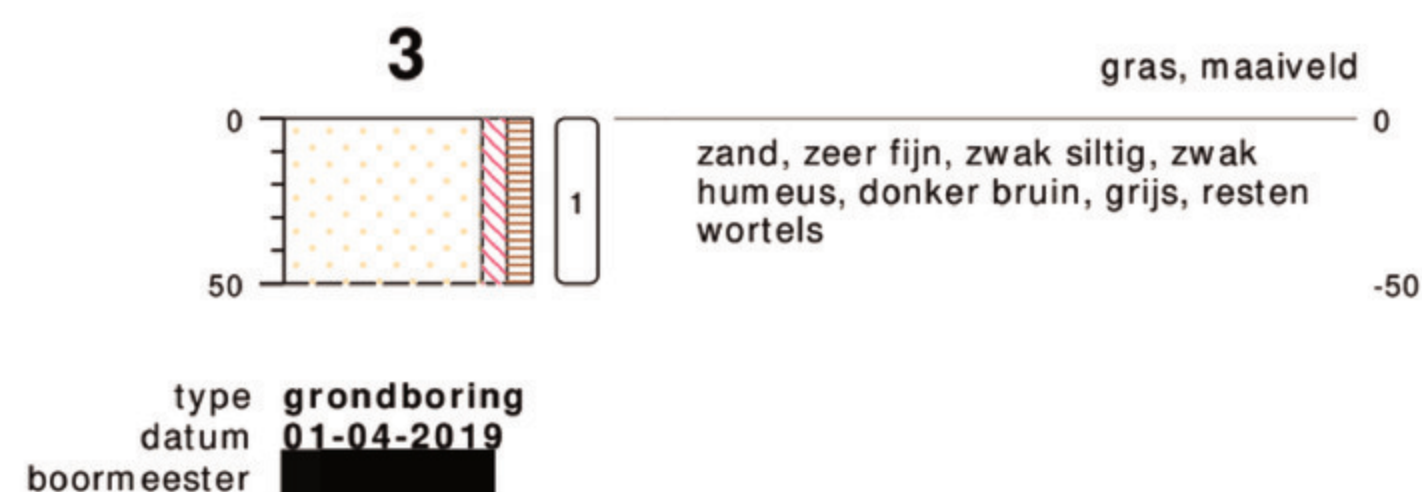
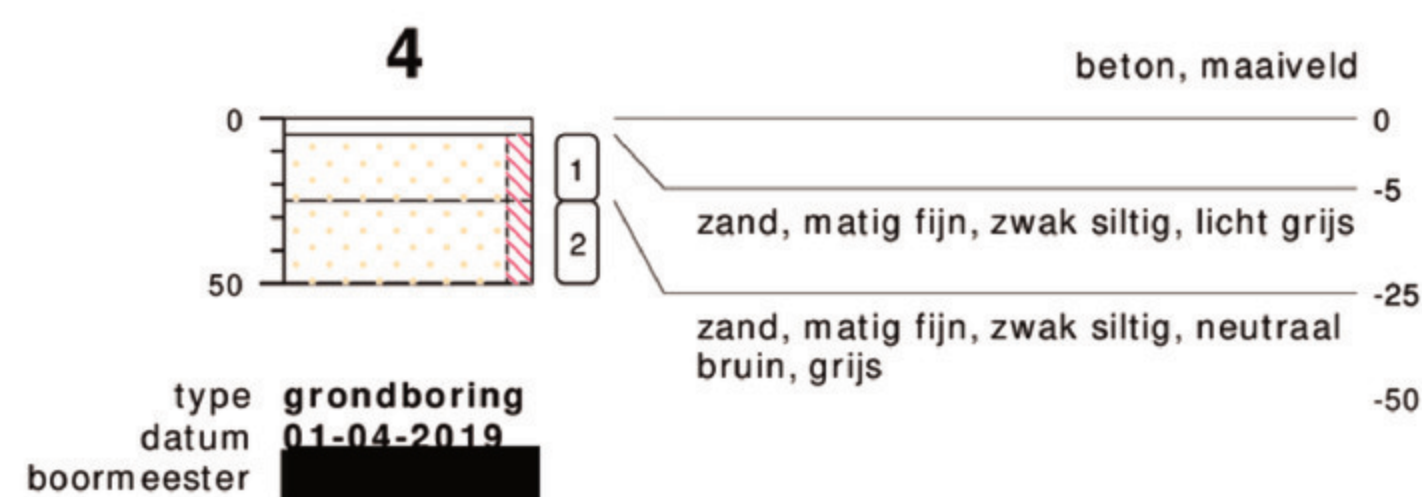
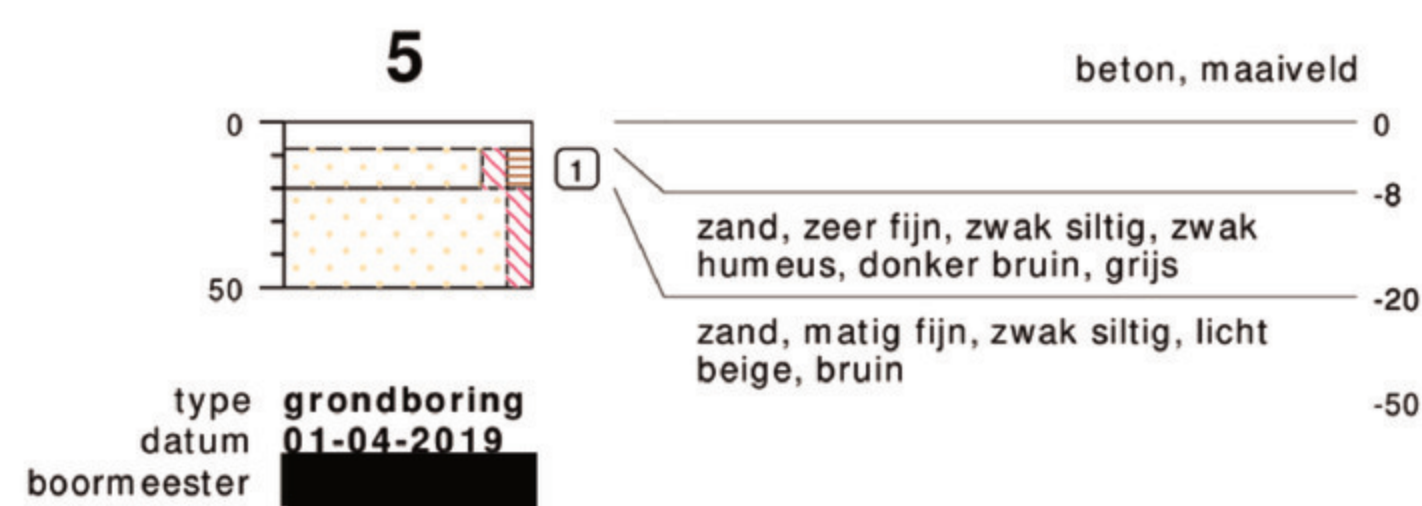
onderzoek **Enterstraat 133a - Rijssen**  
projectcode **19009210**  
datum **10-05-2019**  
getekend conform **NEN 5104**  
pagina **1 van 4**

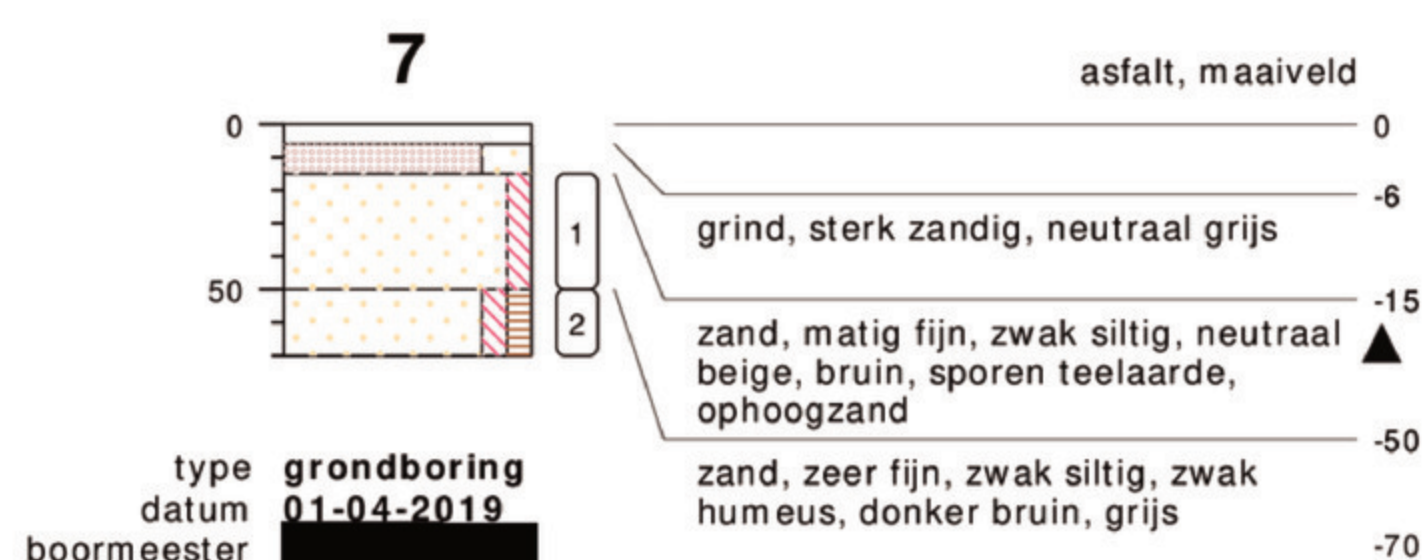
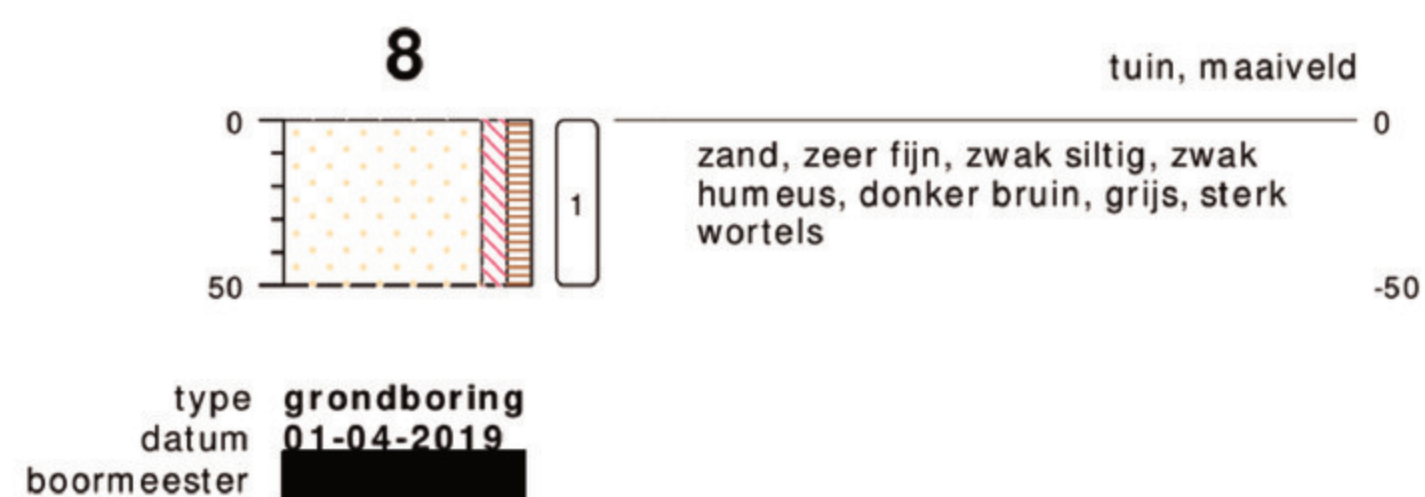
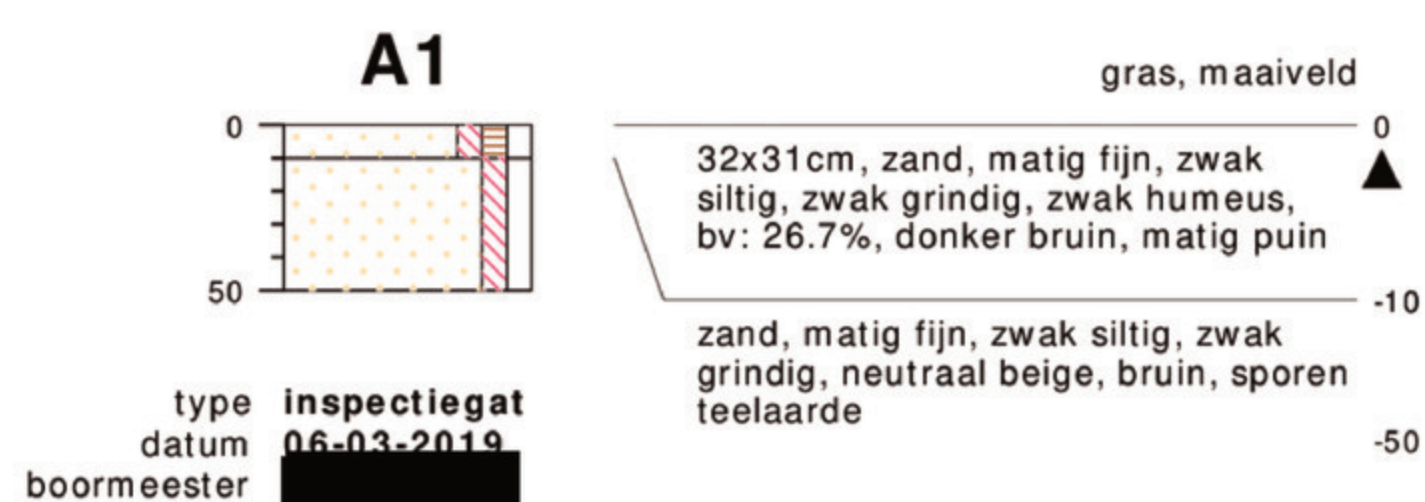
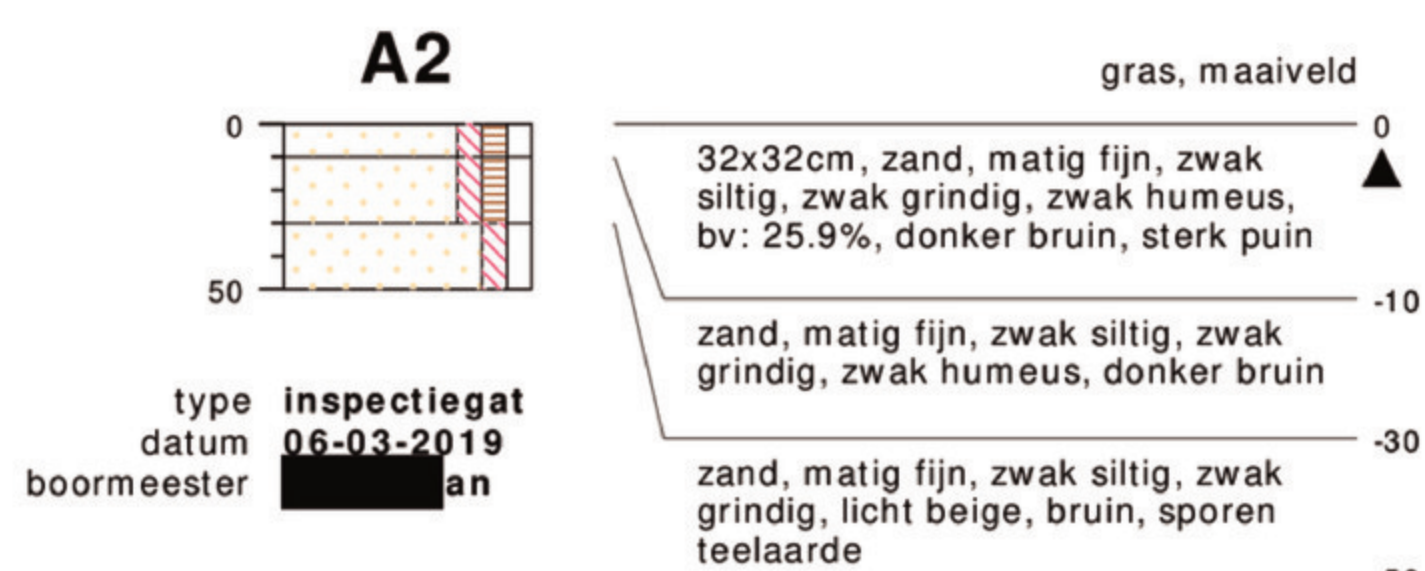
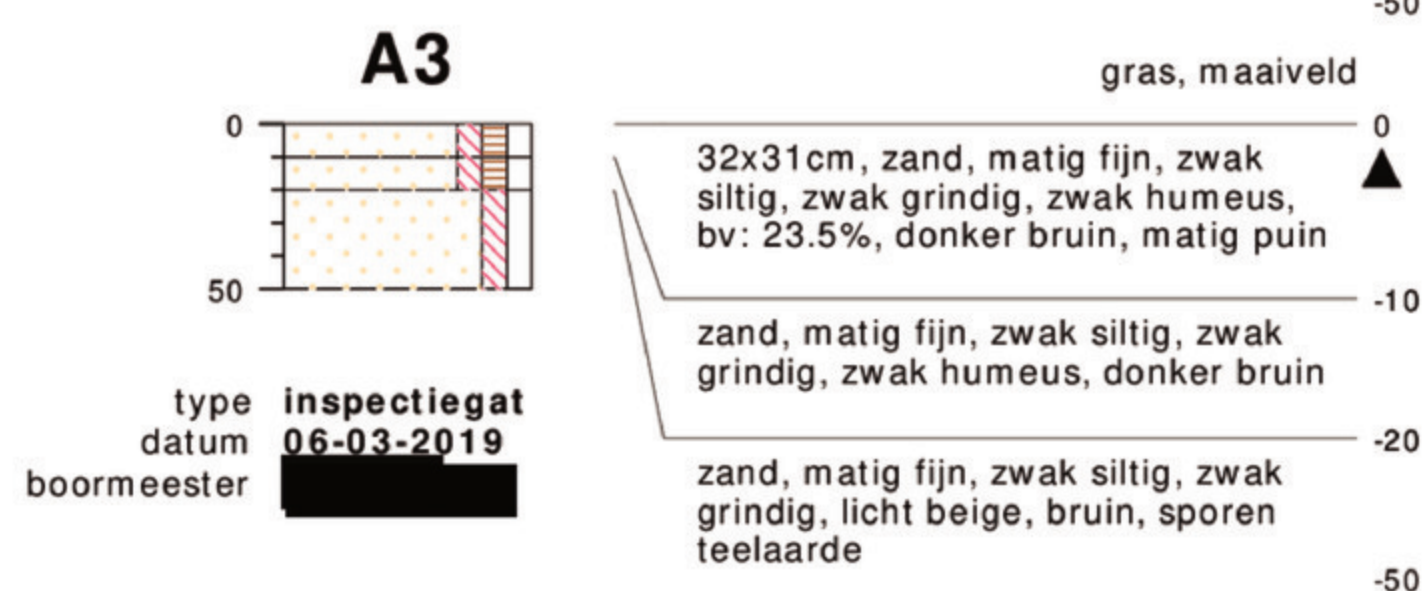
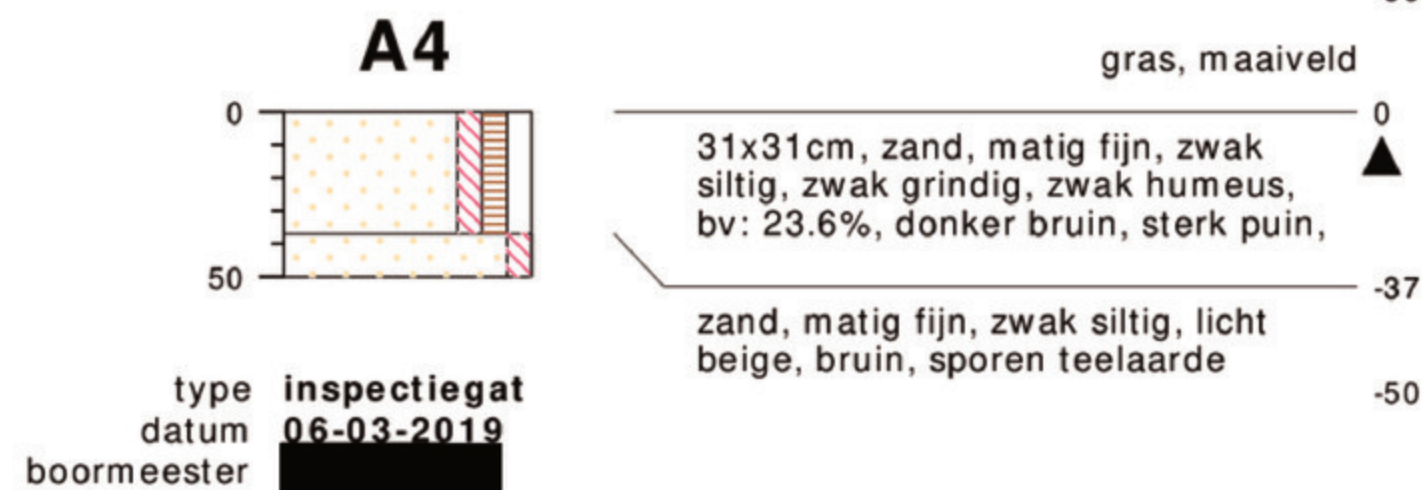
## bodemprofielen schaal 1:50

onderzoek **Enterstraat 133a - Rijssen**  
projectcode **19009210**  
datum **10-05-2019**  
getekend conform **NEN 5104**  
pagina **2 van 4**

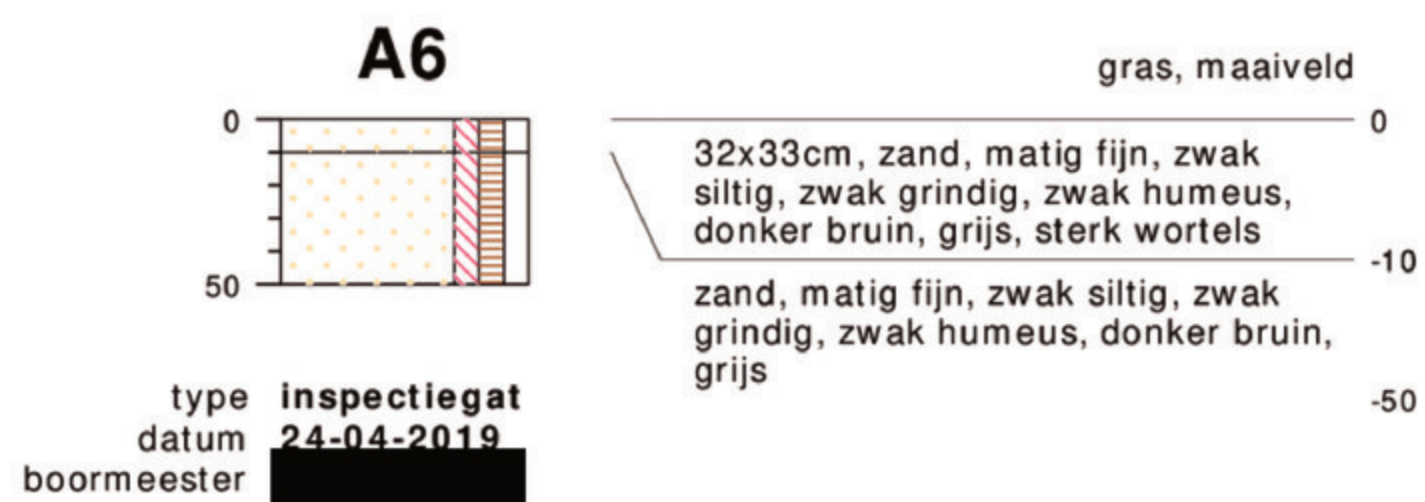
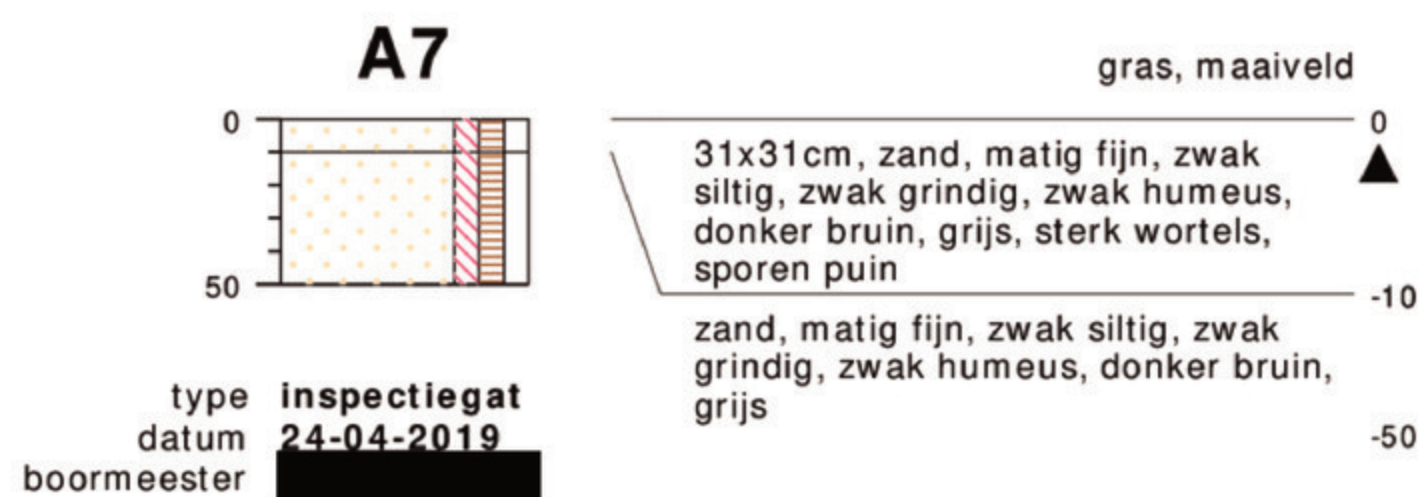
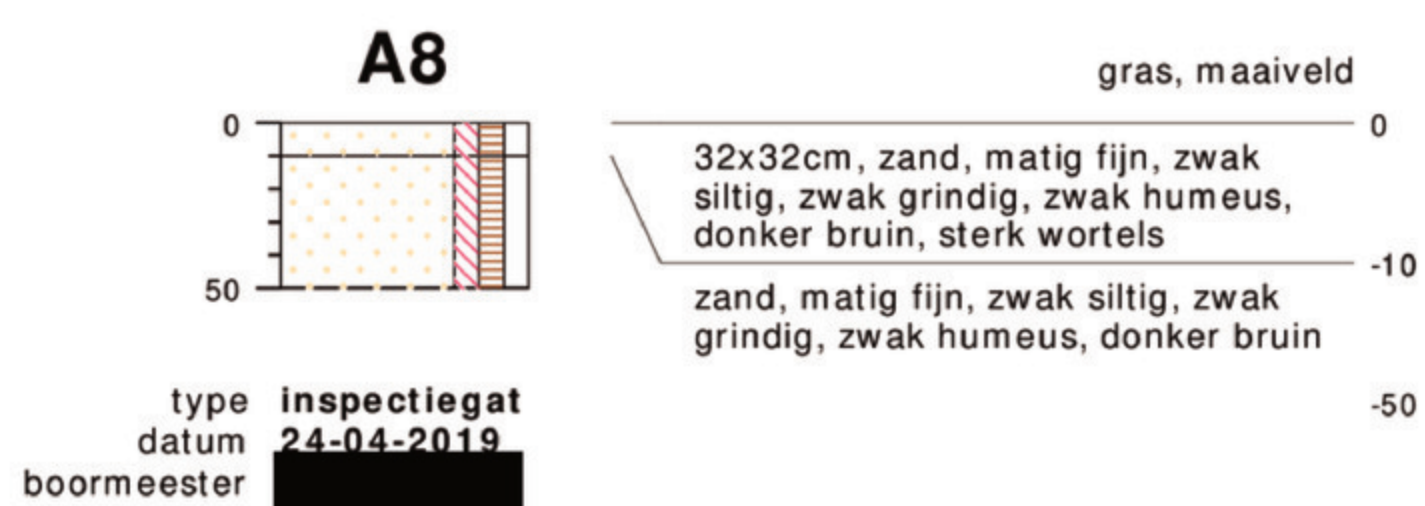
## bodemprofielen schaal 1:50

onderzoek **Enterstraat 133a - Rijssen**  
projectcode **19009210**  
datum **10-05-2019**  
getekend conform **NEN 5104**  
pagina **3 van 4**
