**Boom Effect**

## **Pius Floris Boomverzorging Veenendaal**

Projectnummer: PFBL.20.WL.002

Boom Effect Analyse, Stokmansveldweg 9 te Rijssen

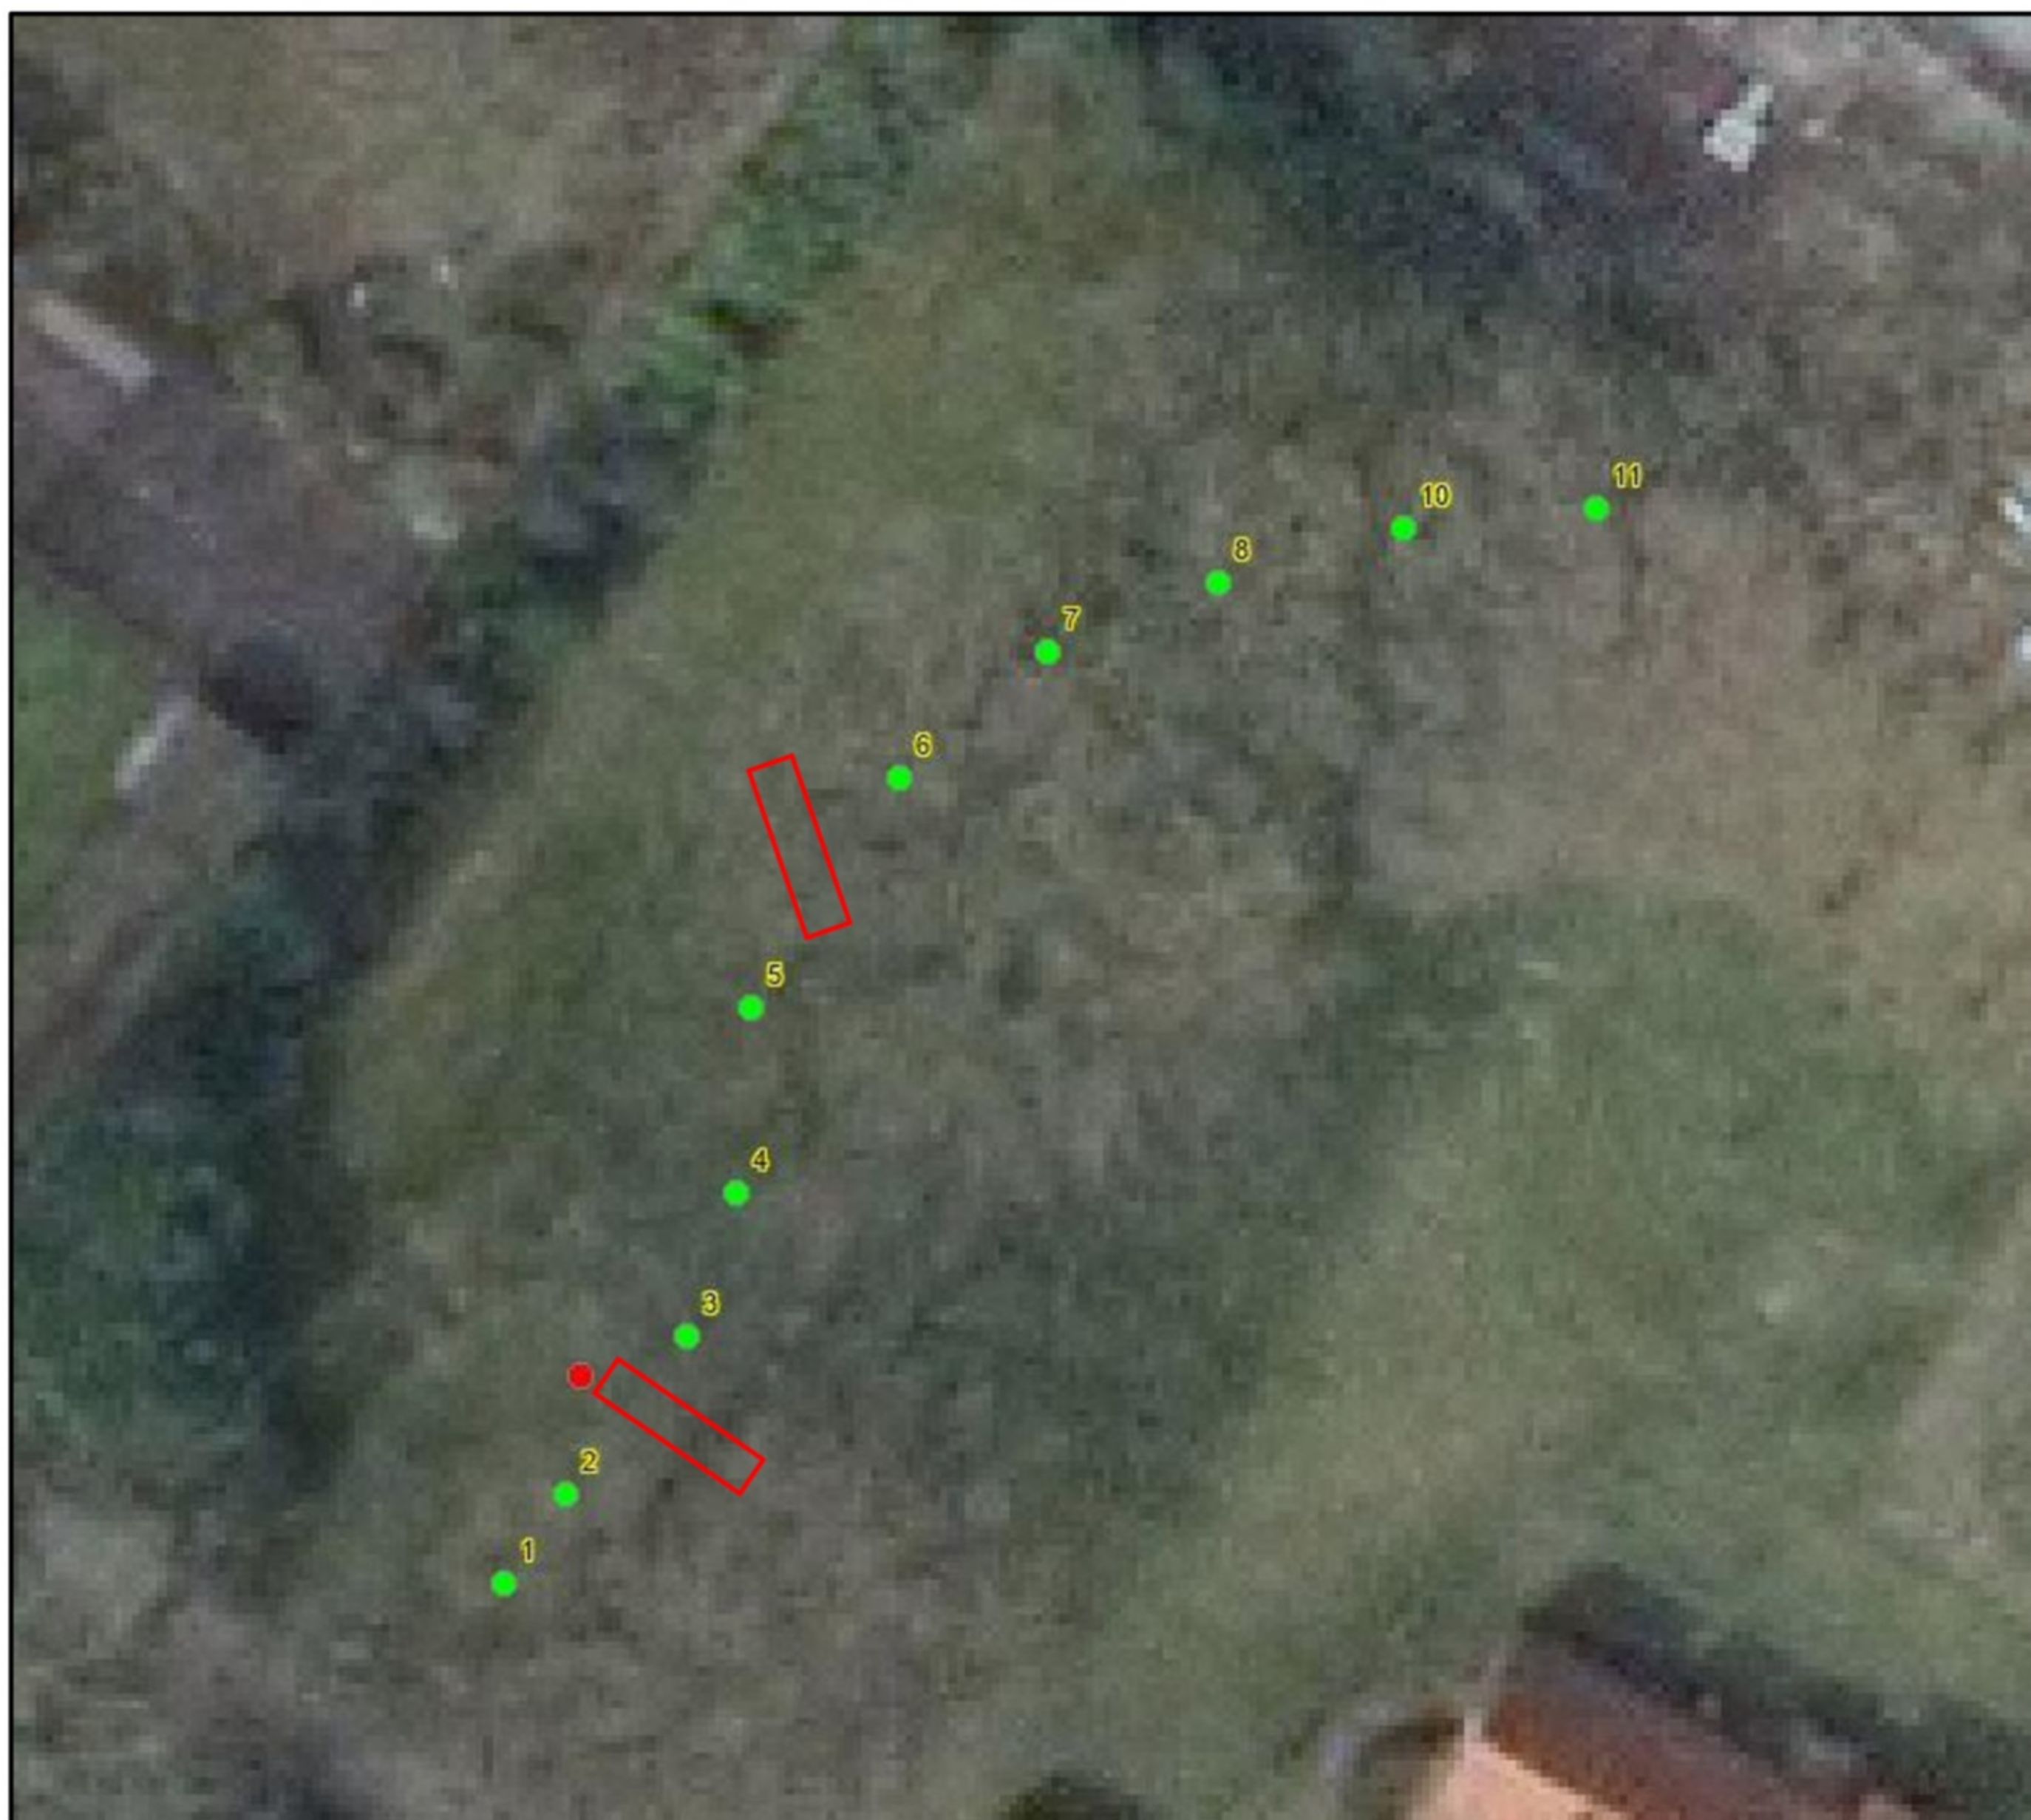
= Locatie boom

Door het uitgraven van de woning zal er bij boom **2 en 6** minder dan 10% wortelschade plaatsvinden.

Voor de aan en afvoer van materialen zal er gedeeltelijk worden gereden onder de kronen van boom 1 en 2. Om verdichting en de daarop volgende wortelschade te voorkomen is het gebruik van stalenrijplaten noodzakelijk.
