# Milieuhygiënisch vooronderzoek

**Aanleg 110 kV kabelverbinding Nijverdalen-Rijssen**

projectnummer 432422  
documentnummer 432422-HO1  
definitief revisie 05  
13 mei 2020

TenneT TSO B.V.  
Postbus 718  
6800 AS Arnhem

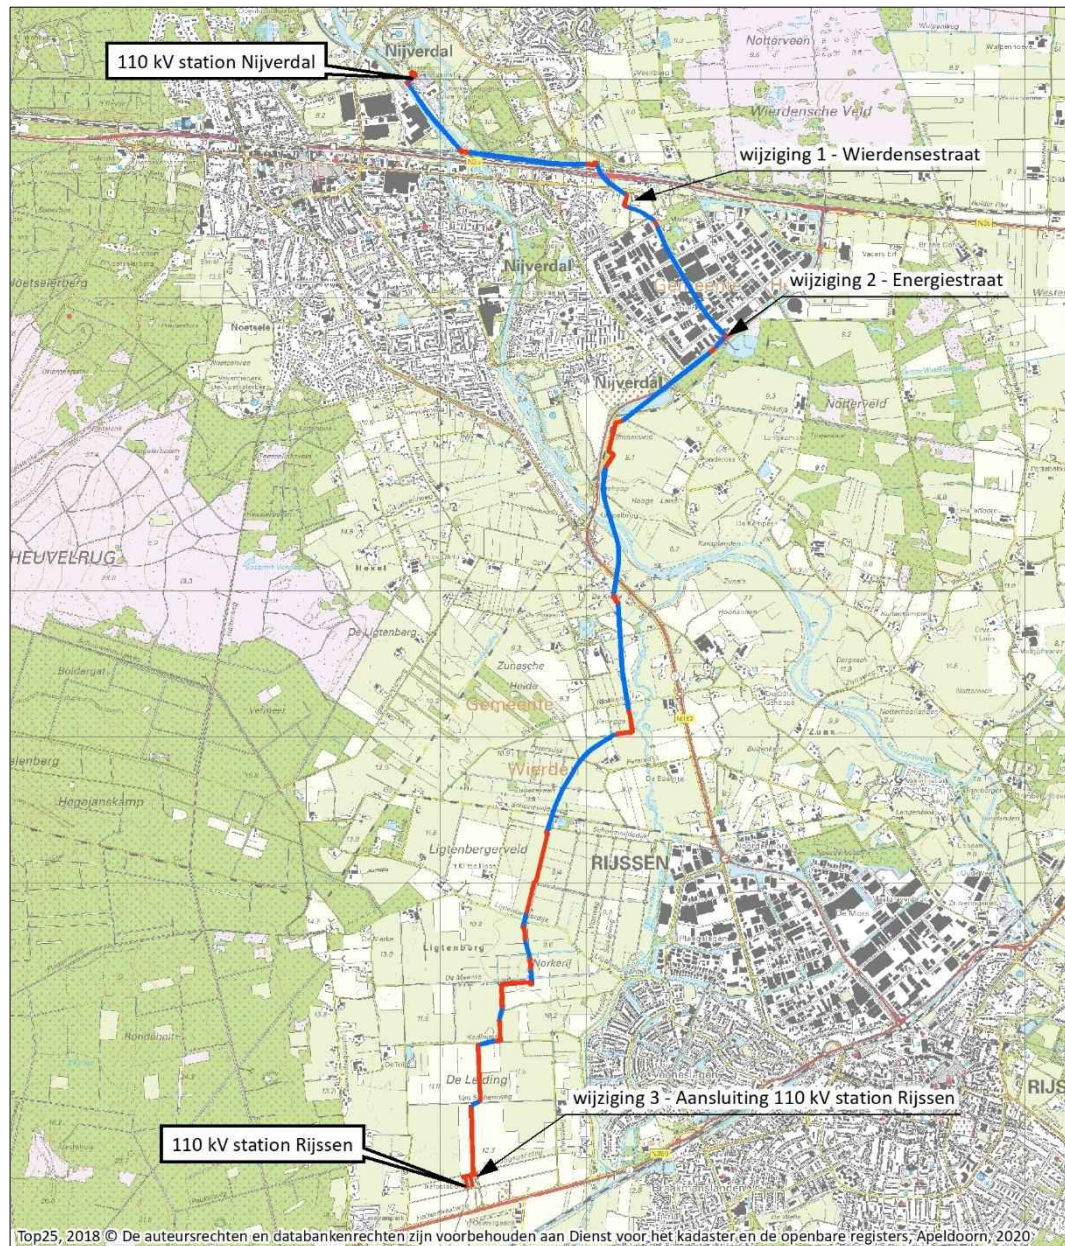
Figuur 1.1: Topografische ligging tracé Nijverdal-Rijssen

De overige wijzigingen van het tracé zijn dermate gering dat de conclusies van het reeds uitgevoerde vooronderzoek niet wijzigen. Het tracé met de 3 te onderzoeken tracéwijzigingen zijn weergegeven in figuur 1.1 op de volgende pagina.

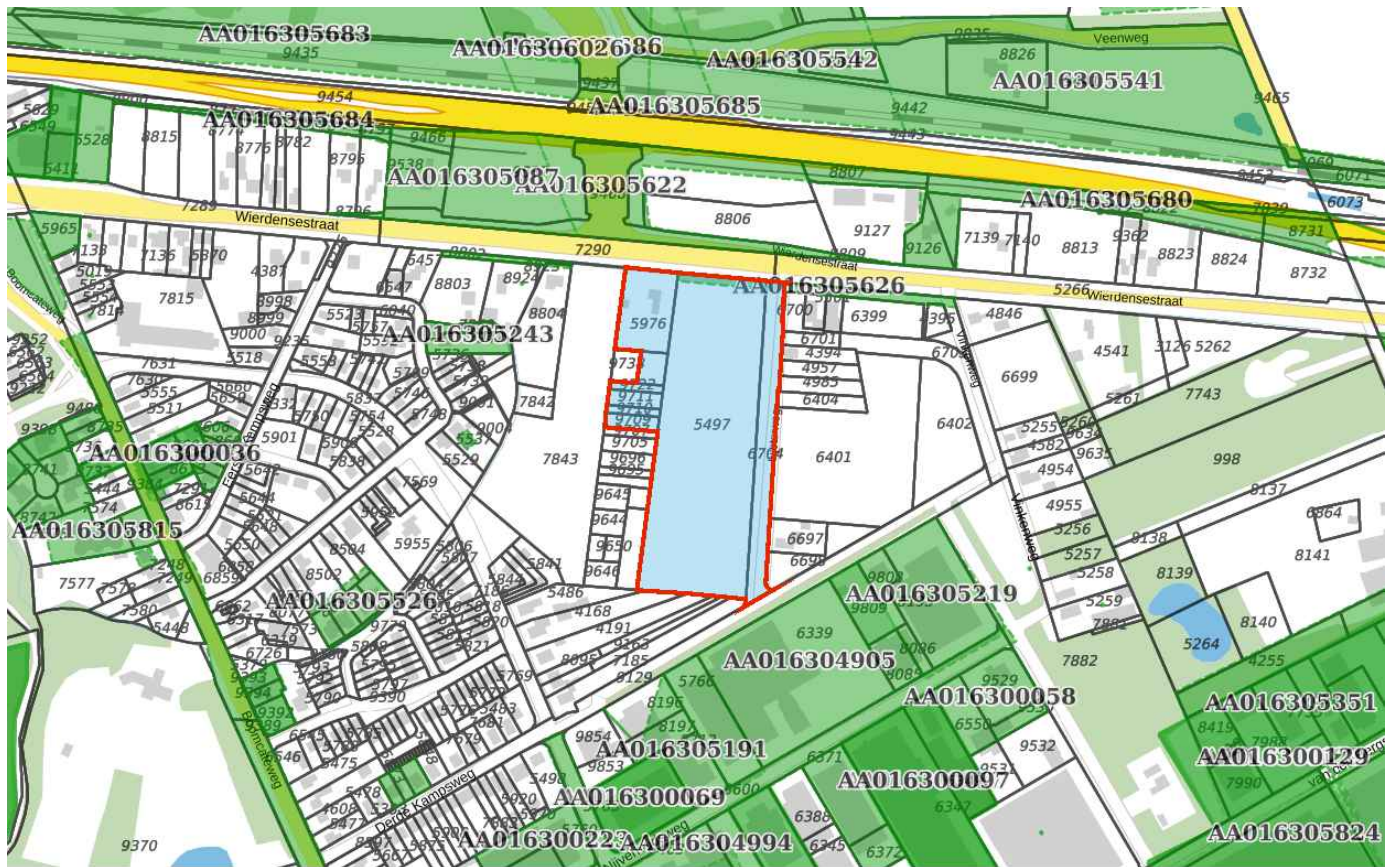
# Nijverdal-Rijssen, tracéwijziging 1

De eerste wijziging bevindt zich direct ten zuiden van de Wierdensestraat. Het in-/uittredepunt van de gestuurde boring onder de N35 en Wierdensestraat door is circa 100 m naar het oosten verplaatst. Vanaf dit punt worden de kabels in zuidelijke richting in open ontgraving gelegd tot aan de volgende gestuurde boring.

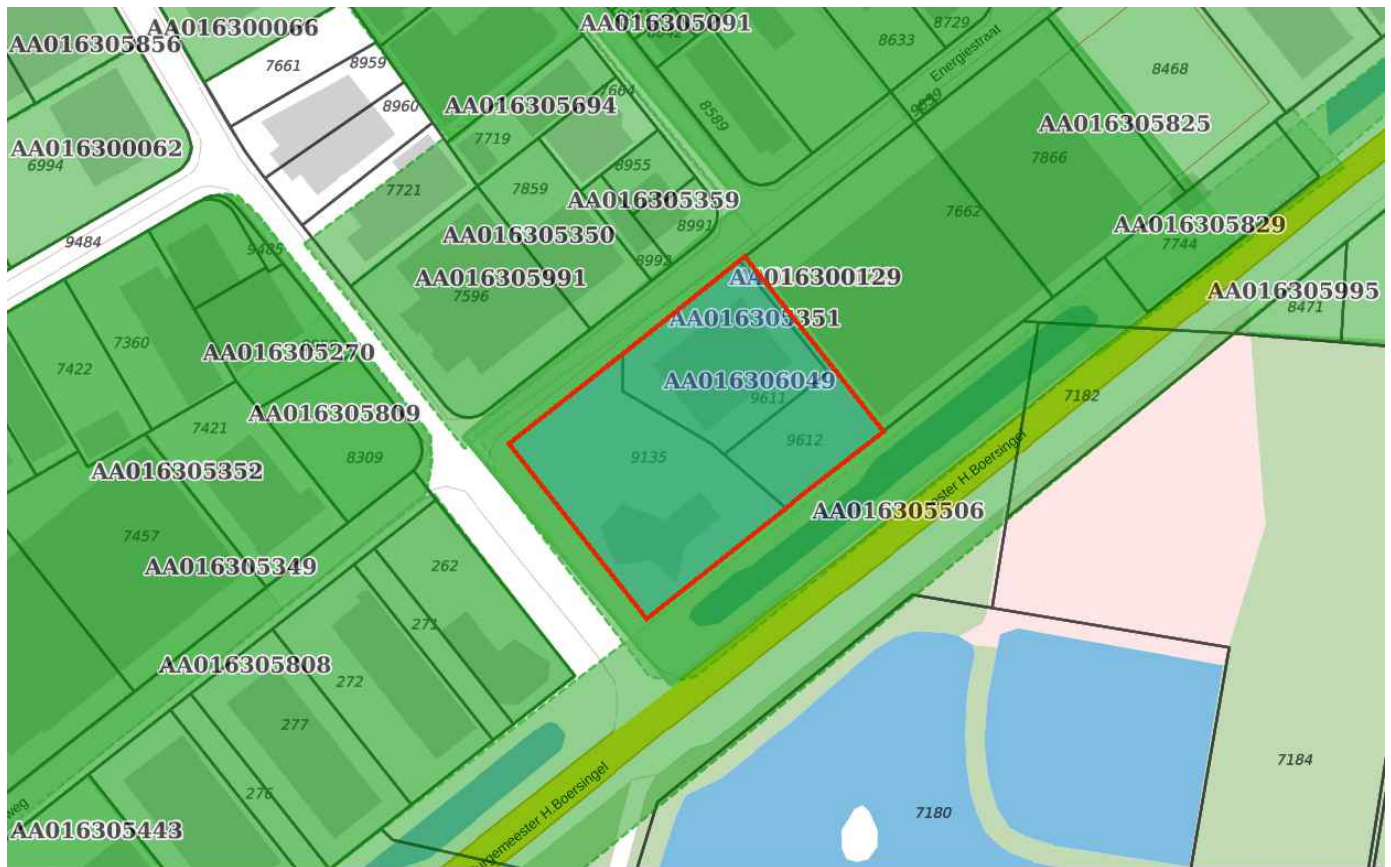
## Nijverdal-Rijssen, tracéwijziging 2

De tweede wijziging bevindt zich ter plaatse van de t-splitsing van de Burgemeester H. Boersingel en de Industrieweg. Ter plaatse worden de kabels over een lengte van circa 10 m in open ontgraving aangelegd. De open ontgraving bevindt zich in de nieuwe situatie ten oosten van de Industrieweg (was eerste westzijde).

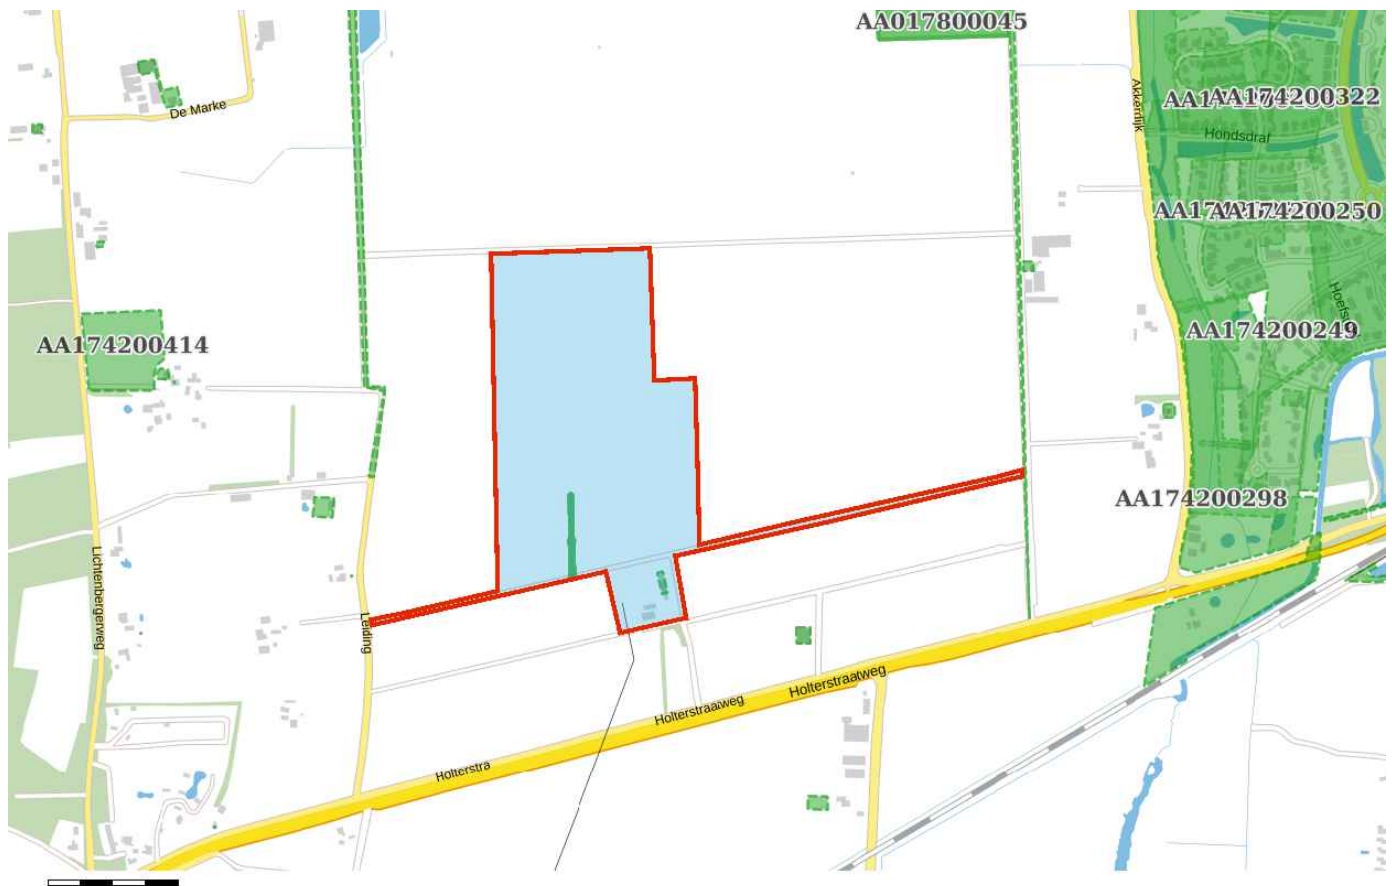
## Nijverdal-Rijssen, tracéwijziging 3

De derde wijziging bevindt zich direct ten noorden van 110 kV station Rijssen. De kabels komen in de nieuwe situatie circa 20 m naar het oosten op het 110 kV station binnen.

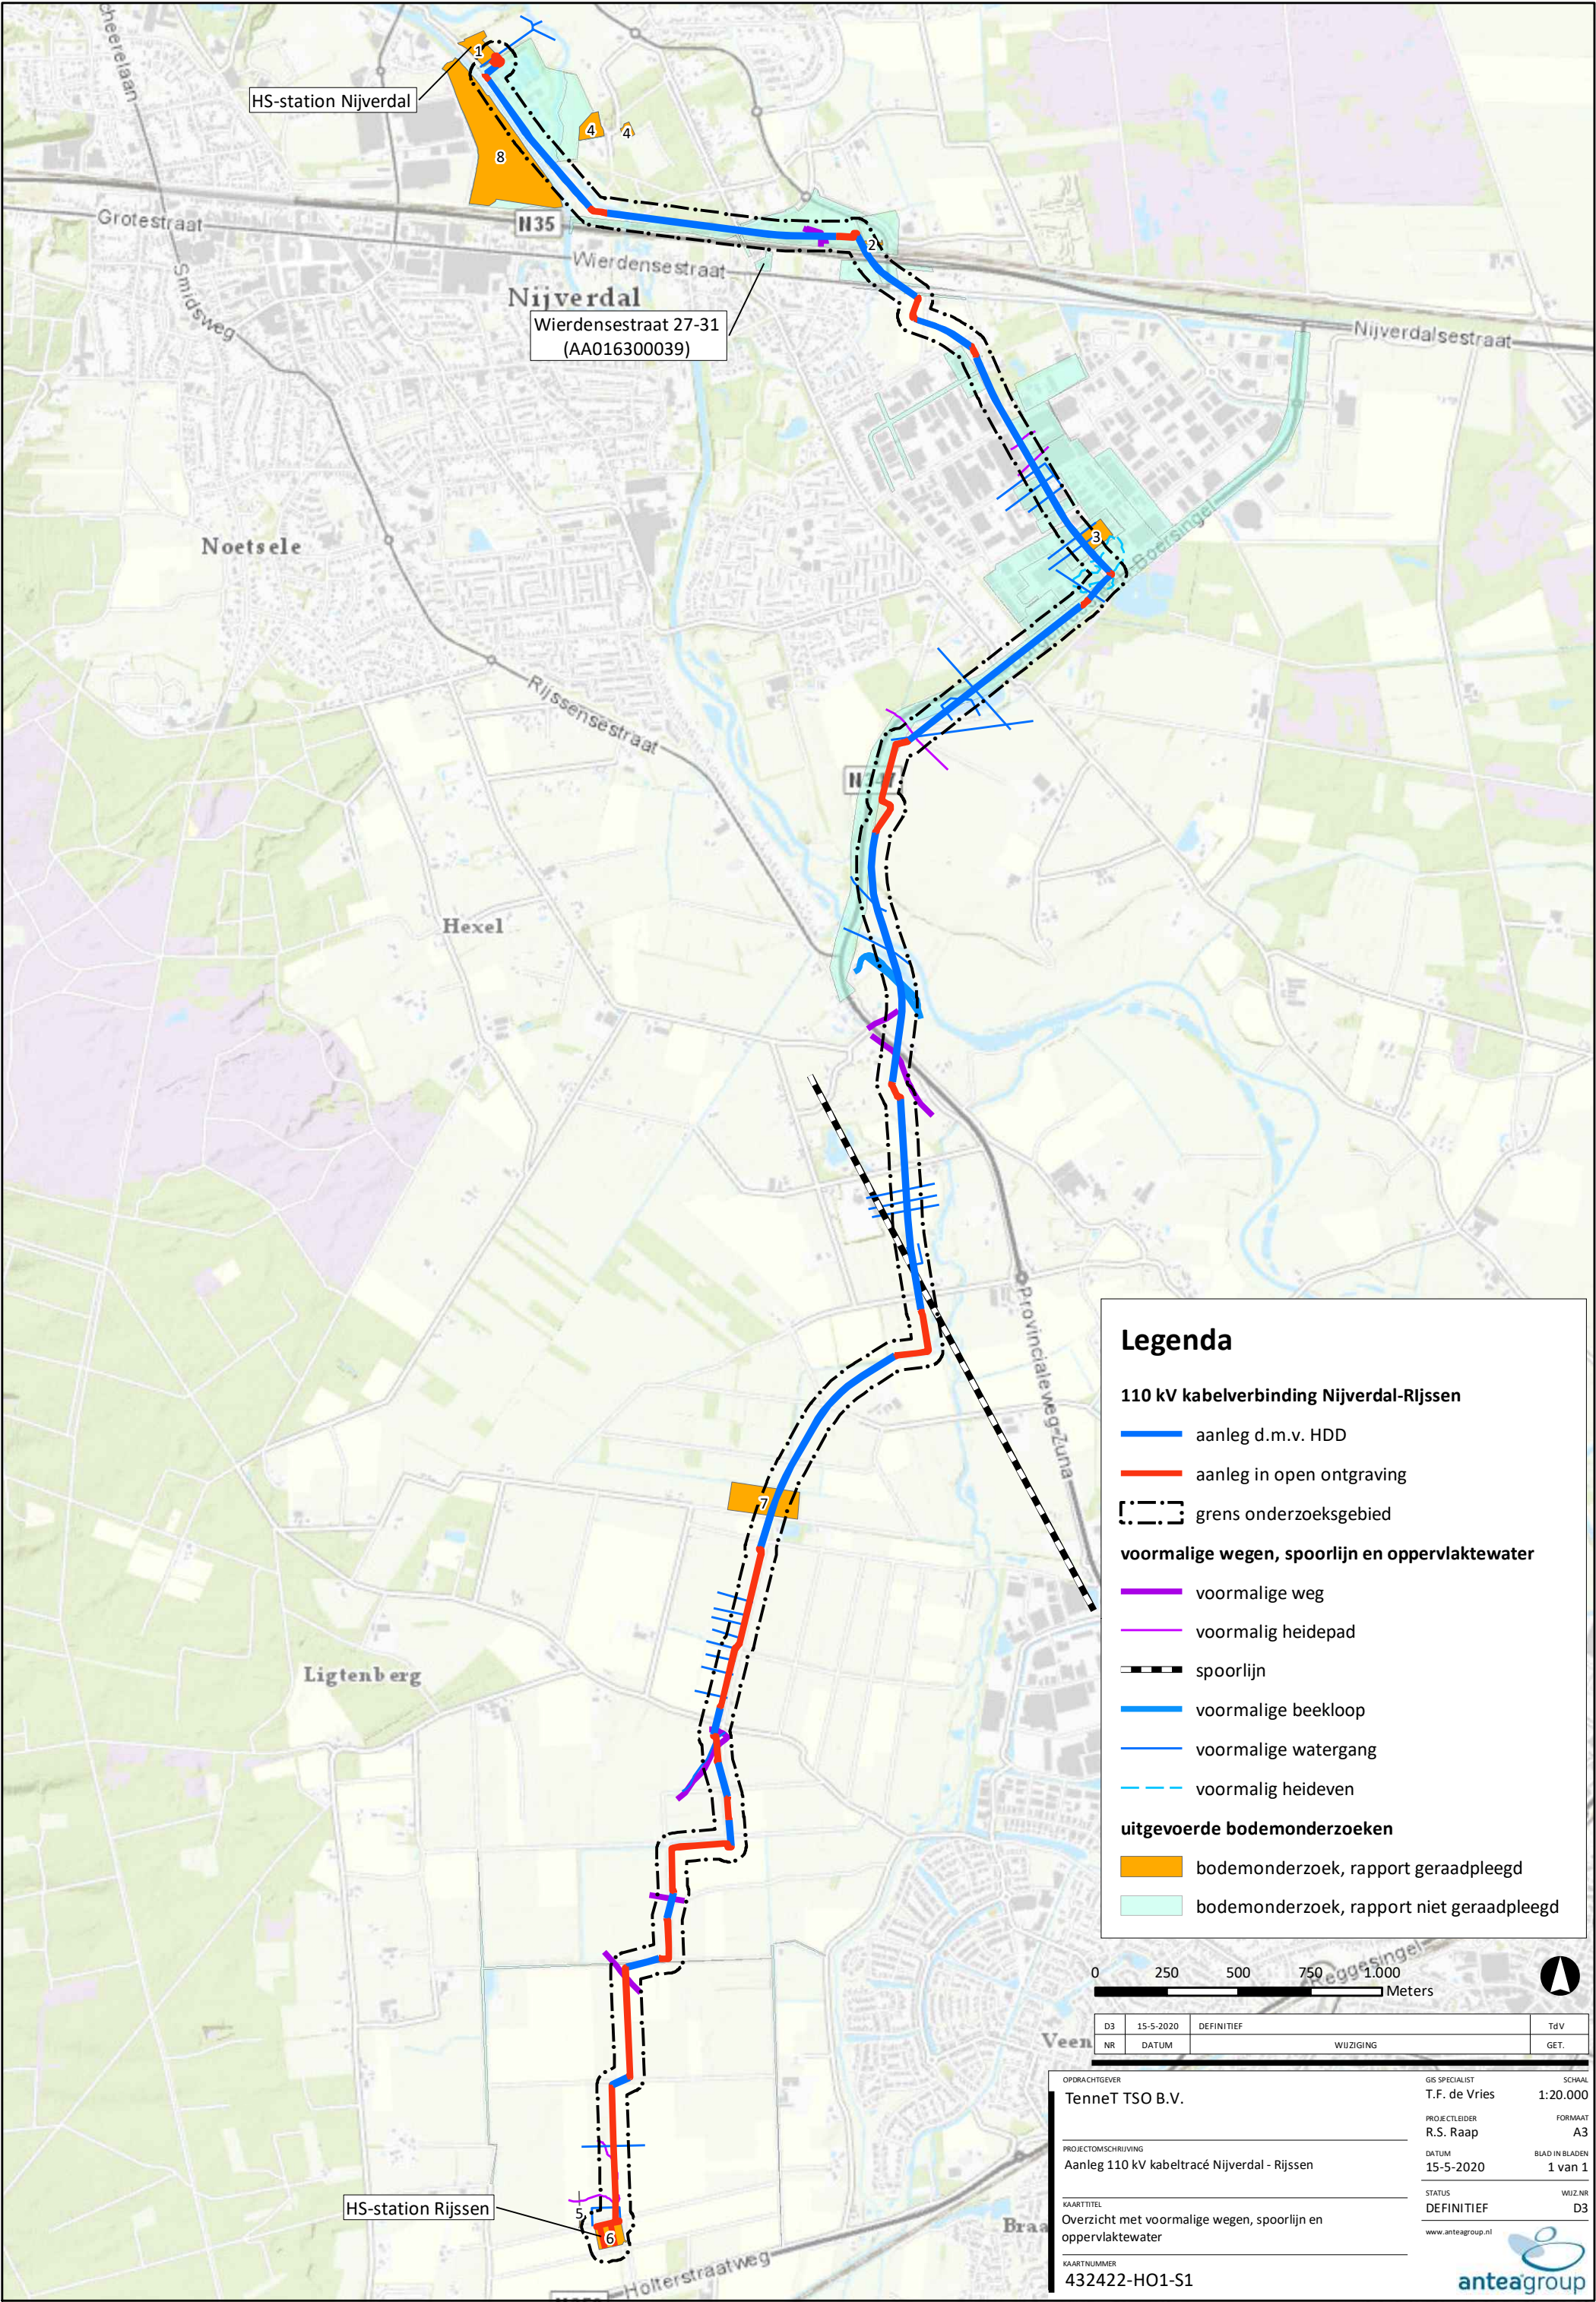
**Tekening 432422-HO1-S1**

417203-HO1-S1 Kaart met verzamelde informatie voormalige wegen, spoorlijn en oppervlaktewater

Op het overige deel van het tracé zijn geen voormalige erfpercelen op het kaartmateriaal aanwezig. Verder blijkt uit het kaartmateriaal dat langs het tracé sprake is van diverse gedempte watergangen, voormalige wegen en paden. De gedempte watergangen, voormalige wegen en paden zijn op tekening 432422-HO-1A weergegeven.

Langs het tracé zijn een groot aantal voormalige watergangen aanwezig, het betreffen overwegen kavelsloten van naar verwachting beperkt omvang. Ten zuiden van de Midden Regge kruist het tracé een voormalige beekloop, deze wordt echter gekruist door middel van een gestuurde boring. Nader aandacht voor deze demping is daarom niet noodzakelijk. Ter hoogte van de t-splitsing Industrieweg-Burgemeester H. Boersingel heeft een voormalig heideven gelegen. Ter plaatse van het voormalige ven wordt een klein deel in open ontgraving aangelegd en komen twee HDD boringen uit. De locatie wordt als verdacht beschouwd.

Het tracé kruist diverse voormalige wegen en heidepaden. De meeste wegen worden gekruist door middel van horizontaal gestuurde boringen en behoeven daarom geen nadere aandacht. Op het tracégedeelte ten zuiden van De Meente kruist het tracé 2 voormalige wegen/paden in open ontgraving. Uit het kaartmateriaal blijkt dat deze wegen/paden allen voor 1940 zijn opgeheven. De mate van verdachtheid is daarom laag. Nadere aandacht wordt daarom niet noodzakelijk geacht.

Circa 70 meter ten noorden van de Blokkendijk kruist het tracé een voormalige spoorlijn in open ontgraving. De voormalige spoorlijn is tot circa 1950 aanwezig geweest en wordt als verdachte locatie aangemerkt.
