## Verkennd Bodemonderzoek

Project: 2022-054

Locatie: Perceel naast Middeldijk 28 te Rijssen

Datum: 4 maart 2022

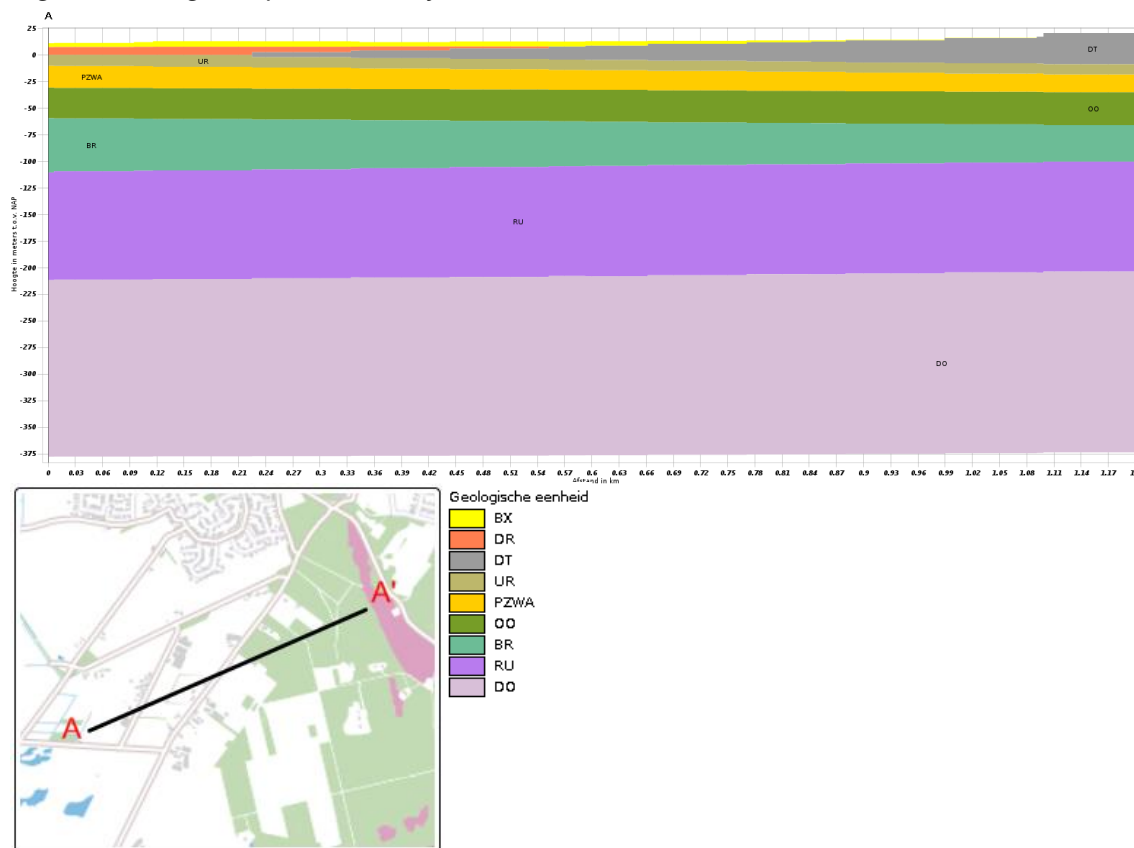
*Figuur 1 Geologisch opbouw landelijk model DGM v2.2*

De regionale geohydrologische bodemopbouw is weergegeven in onderstaande figuur.

De boorlocatie bevindt zich circa 13 meter boven NAP.

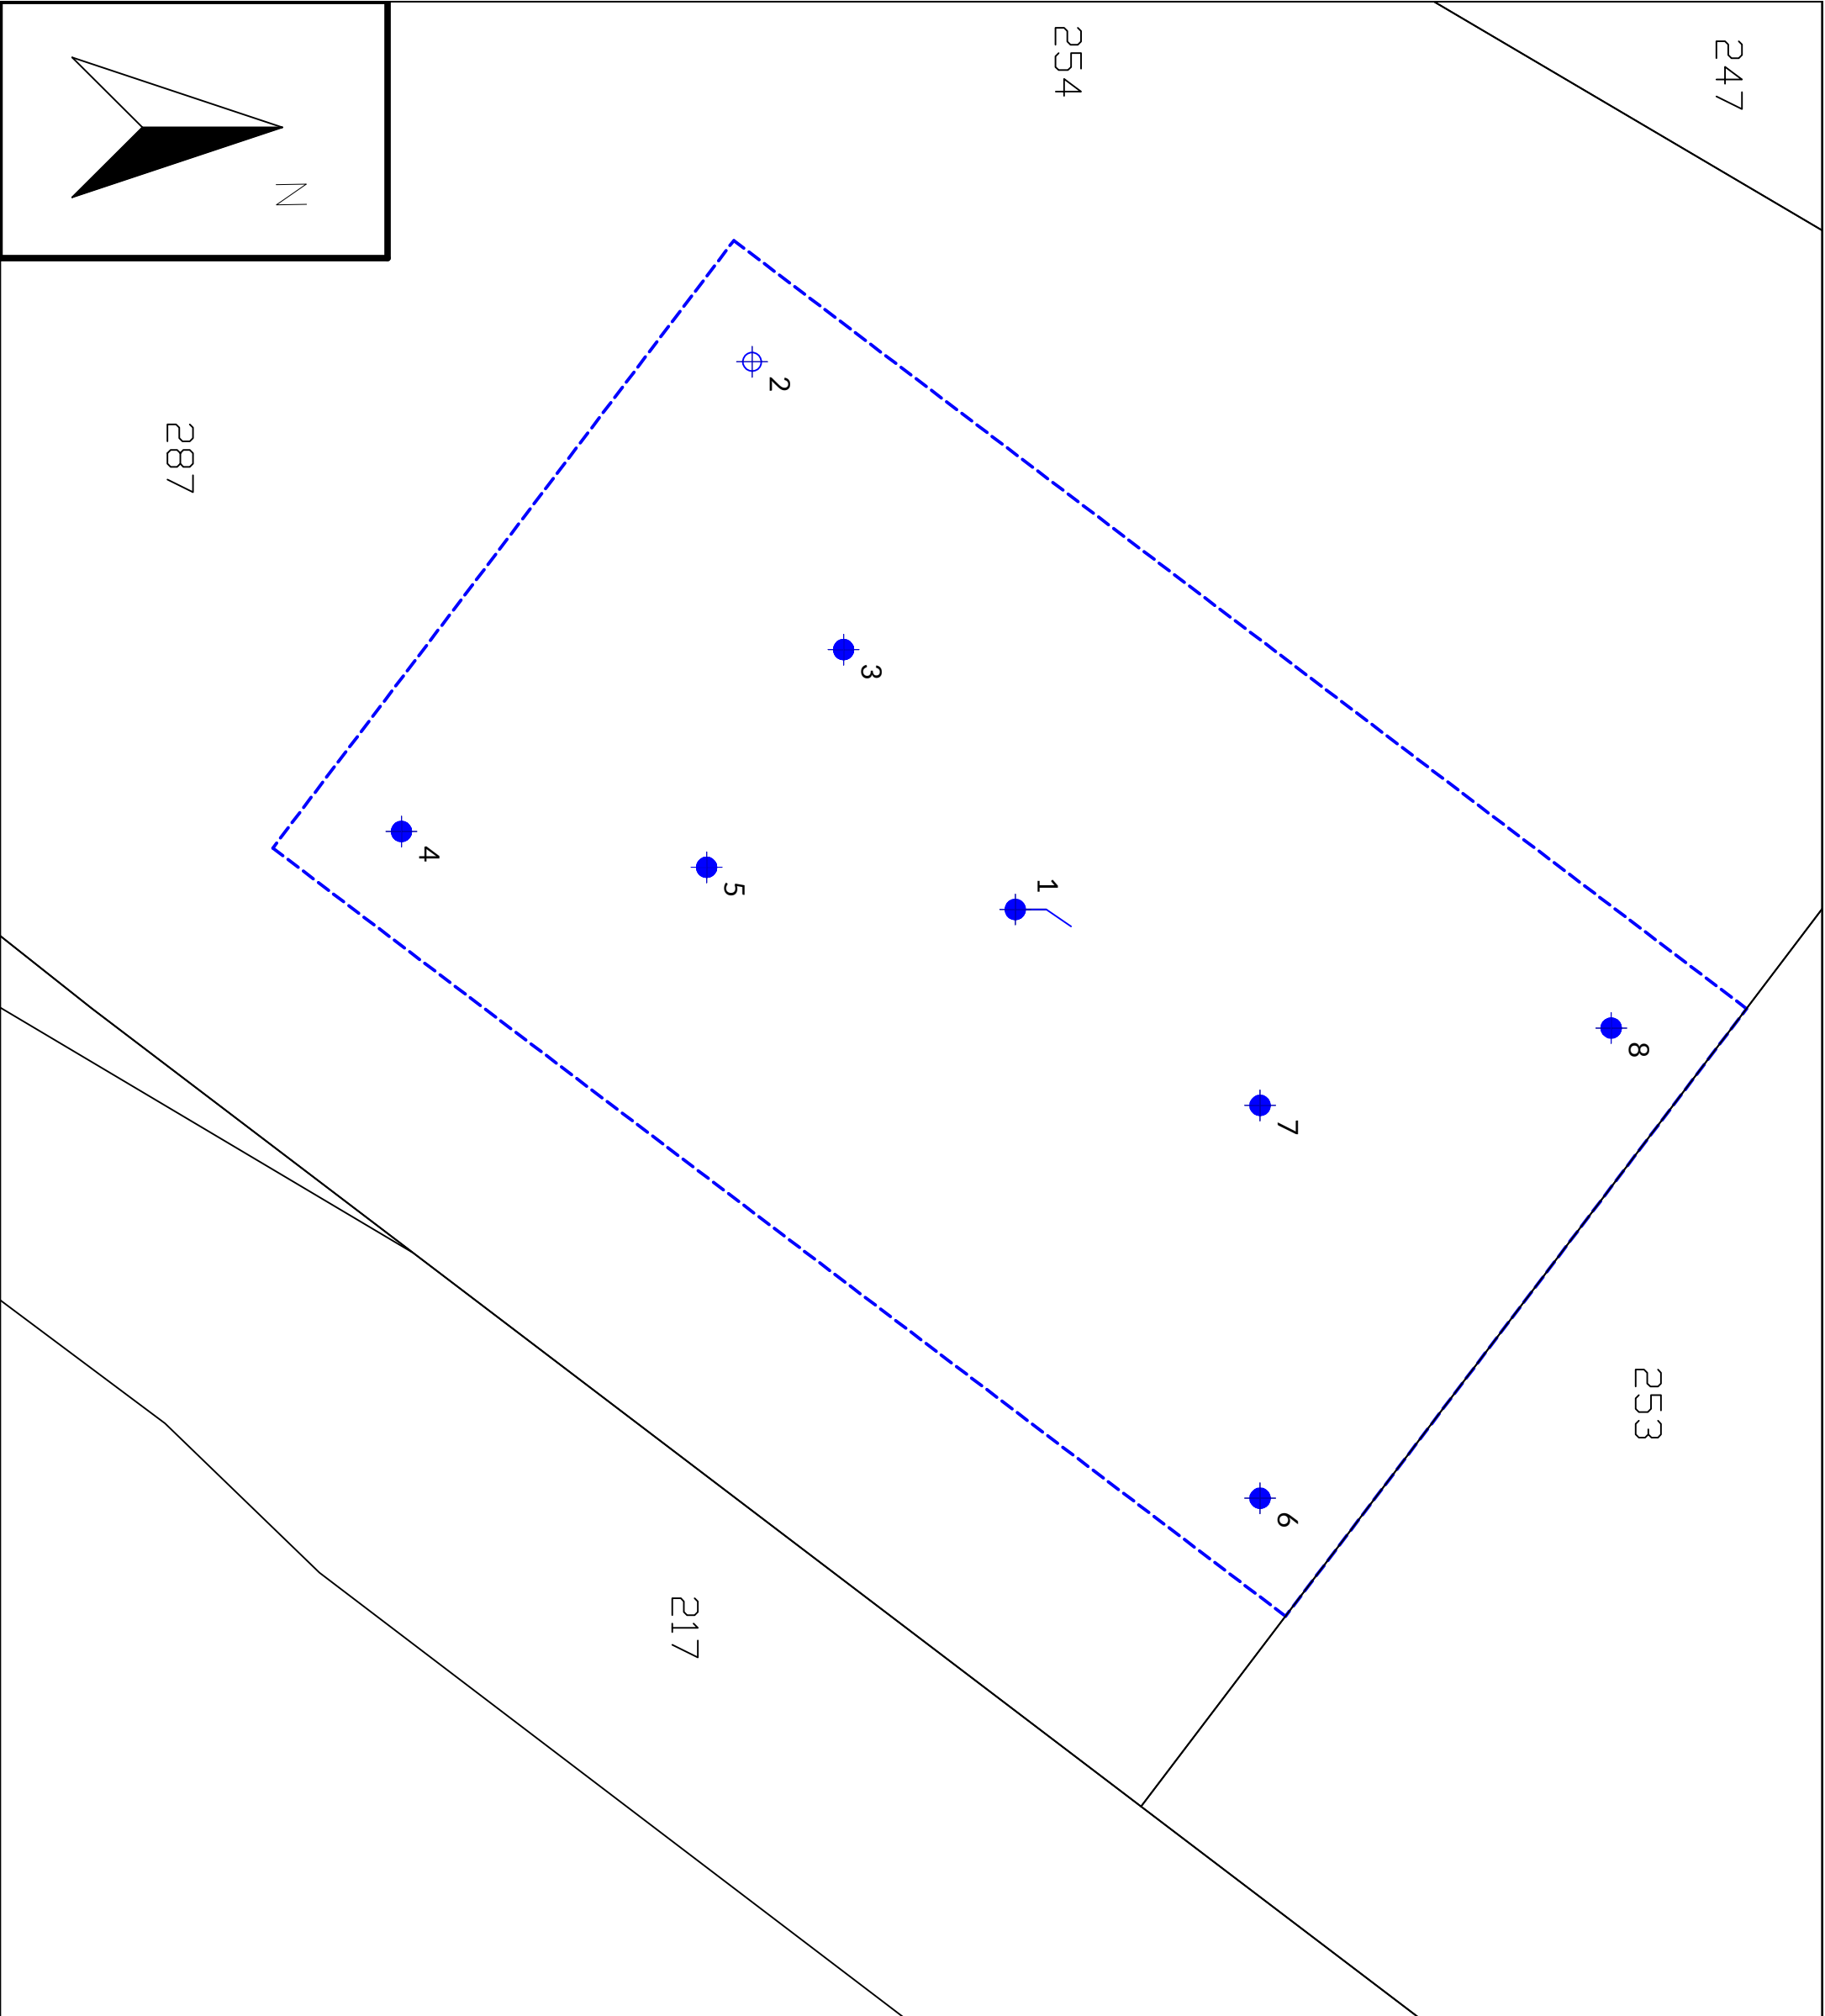
Overzichtstekening boorpunten

De veldwerkzaamheden zijn uitgevoerd op 18 februari 2022 (plaatsing peilbuis en monsternamen grond), 25 februari 2022 (monsternamen grondwater). De positie van de boorlocaties zijn weergegeven in bijlage III.

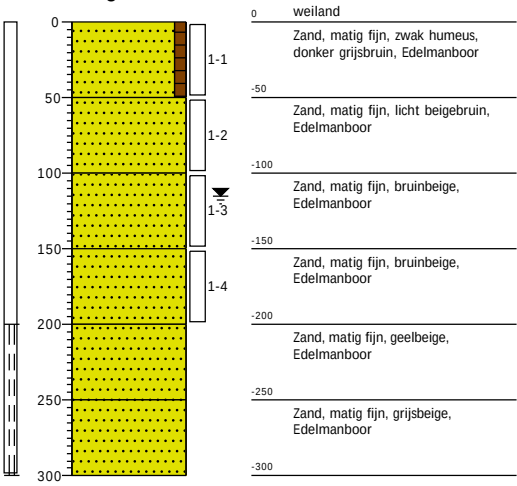
Boring: 1

De bovengrond bestaat uit matig fijn zand, zwak humeus. De ondergrond bestaat eveneens uit matig fijn zand.

Datum: 18-2-2022  
GWS: 115

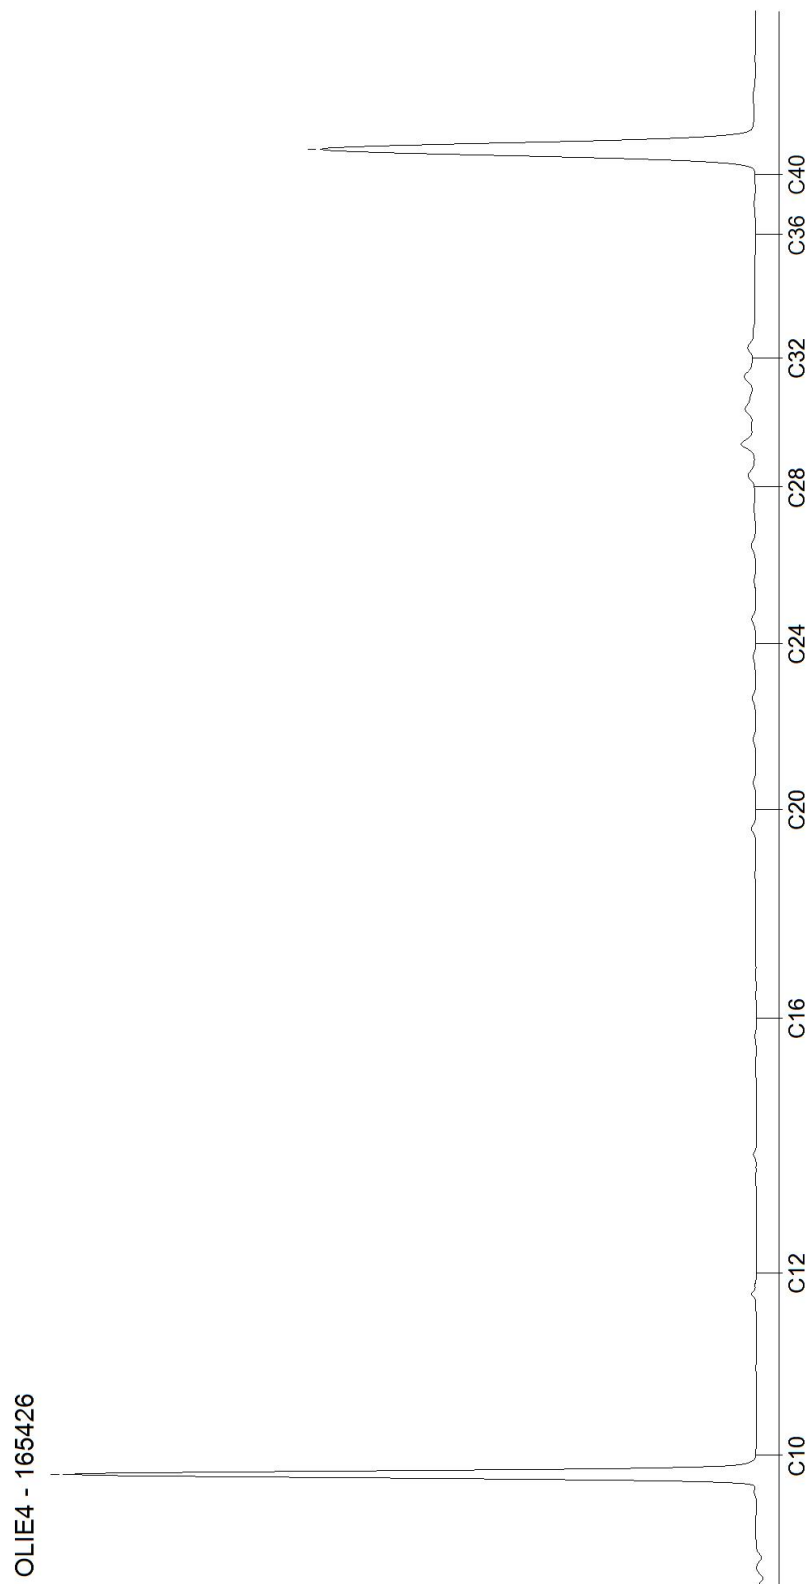
**Monster beschrijving: BM1**

In het bovengrondmengmonster BM1 zijn geen verhogingen aangetroffen. In het ondergrondmengmonster OM1 zijn eveneens geen verhogingen aangetroffen.

CHROMATOGRAM for Order No. 1129668, Analysis No. 165426, created at 25.02.2022 08:09:14
