## Verkennd bodemonderzoek

Forthaarsweg 13 te Holten

| Projectnaam | Fortaarsweg 13 te Holten |
| Projectnummer | MT-17636 |

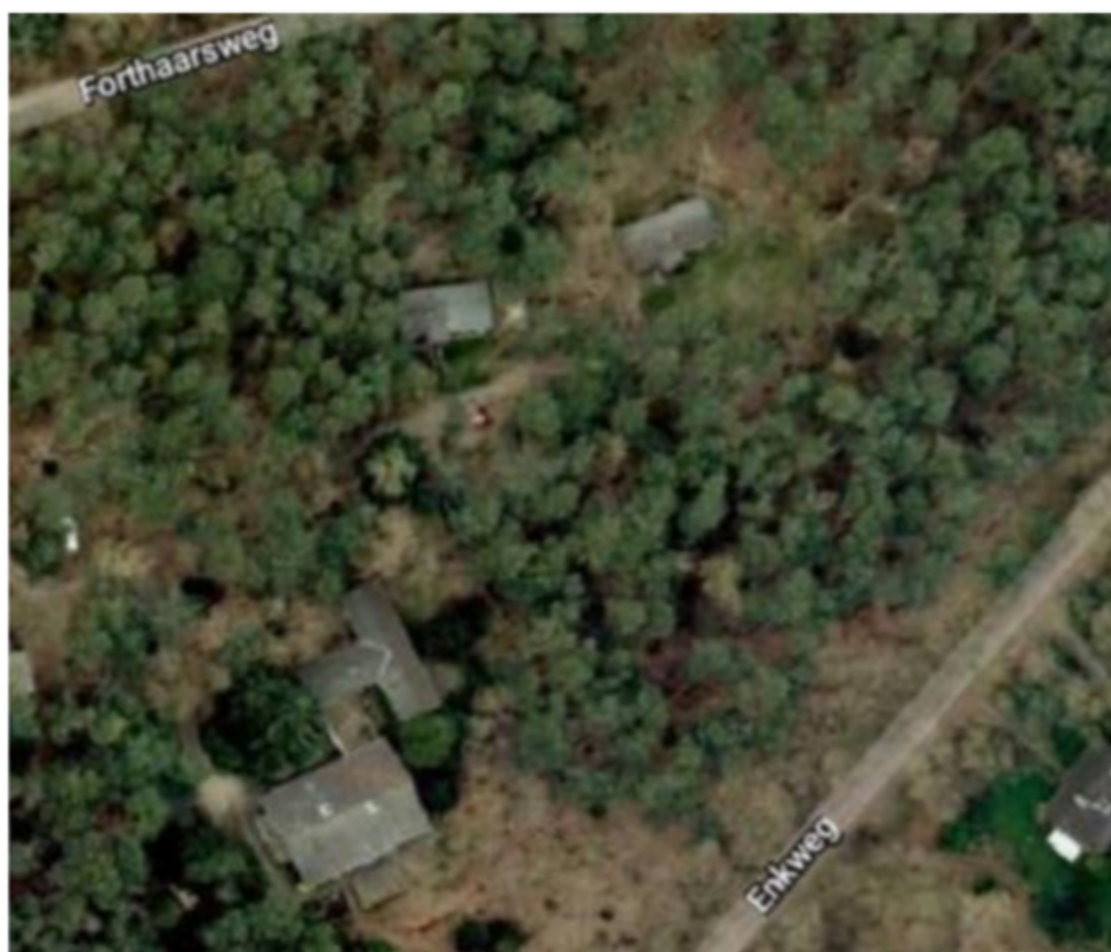
Figuur 1: Luchtfoto

De onderzoekslocatie is gelegen in het buitengebied van Holten. Op het terrein zijn momenteel een kantoorpand en een aantal bijgebouwen aanwezig. De rest van perceel is in gebruik ten behoeve van natuurdoeleinden. De initiatiefnemer is voornemens de huidige bebouwing te slopen en vervolgens verschillende woon-zorgcentra te realiseren.

Het terrein is onverhard en niet opgehoogd.

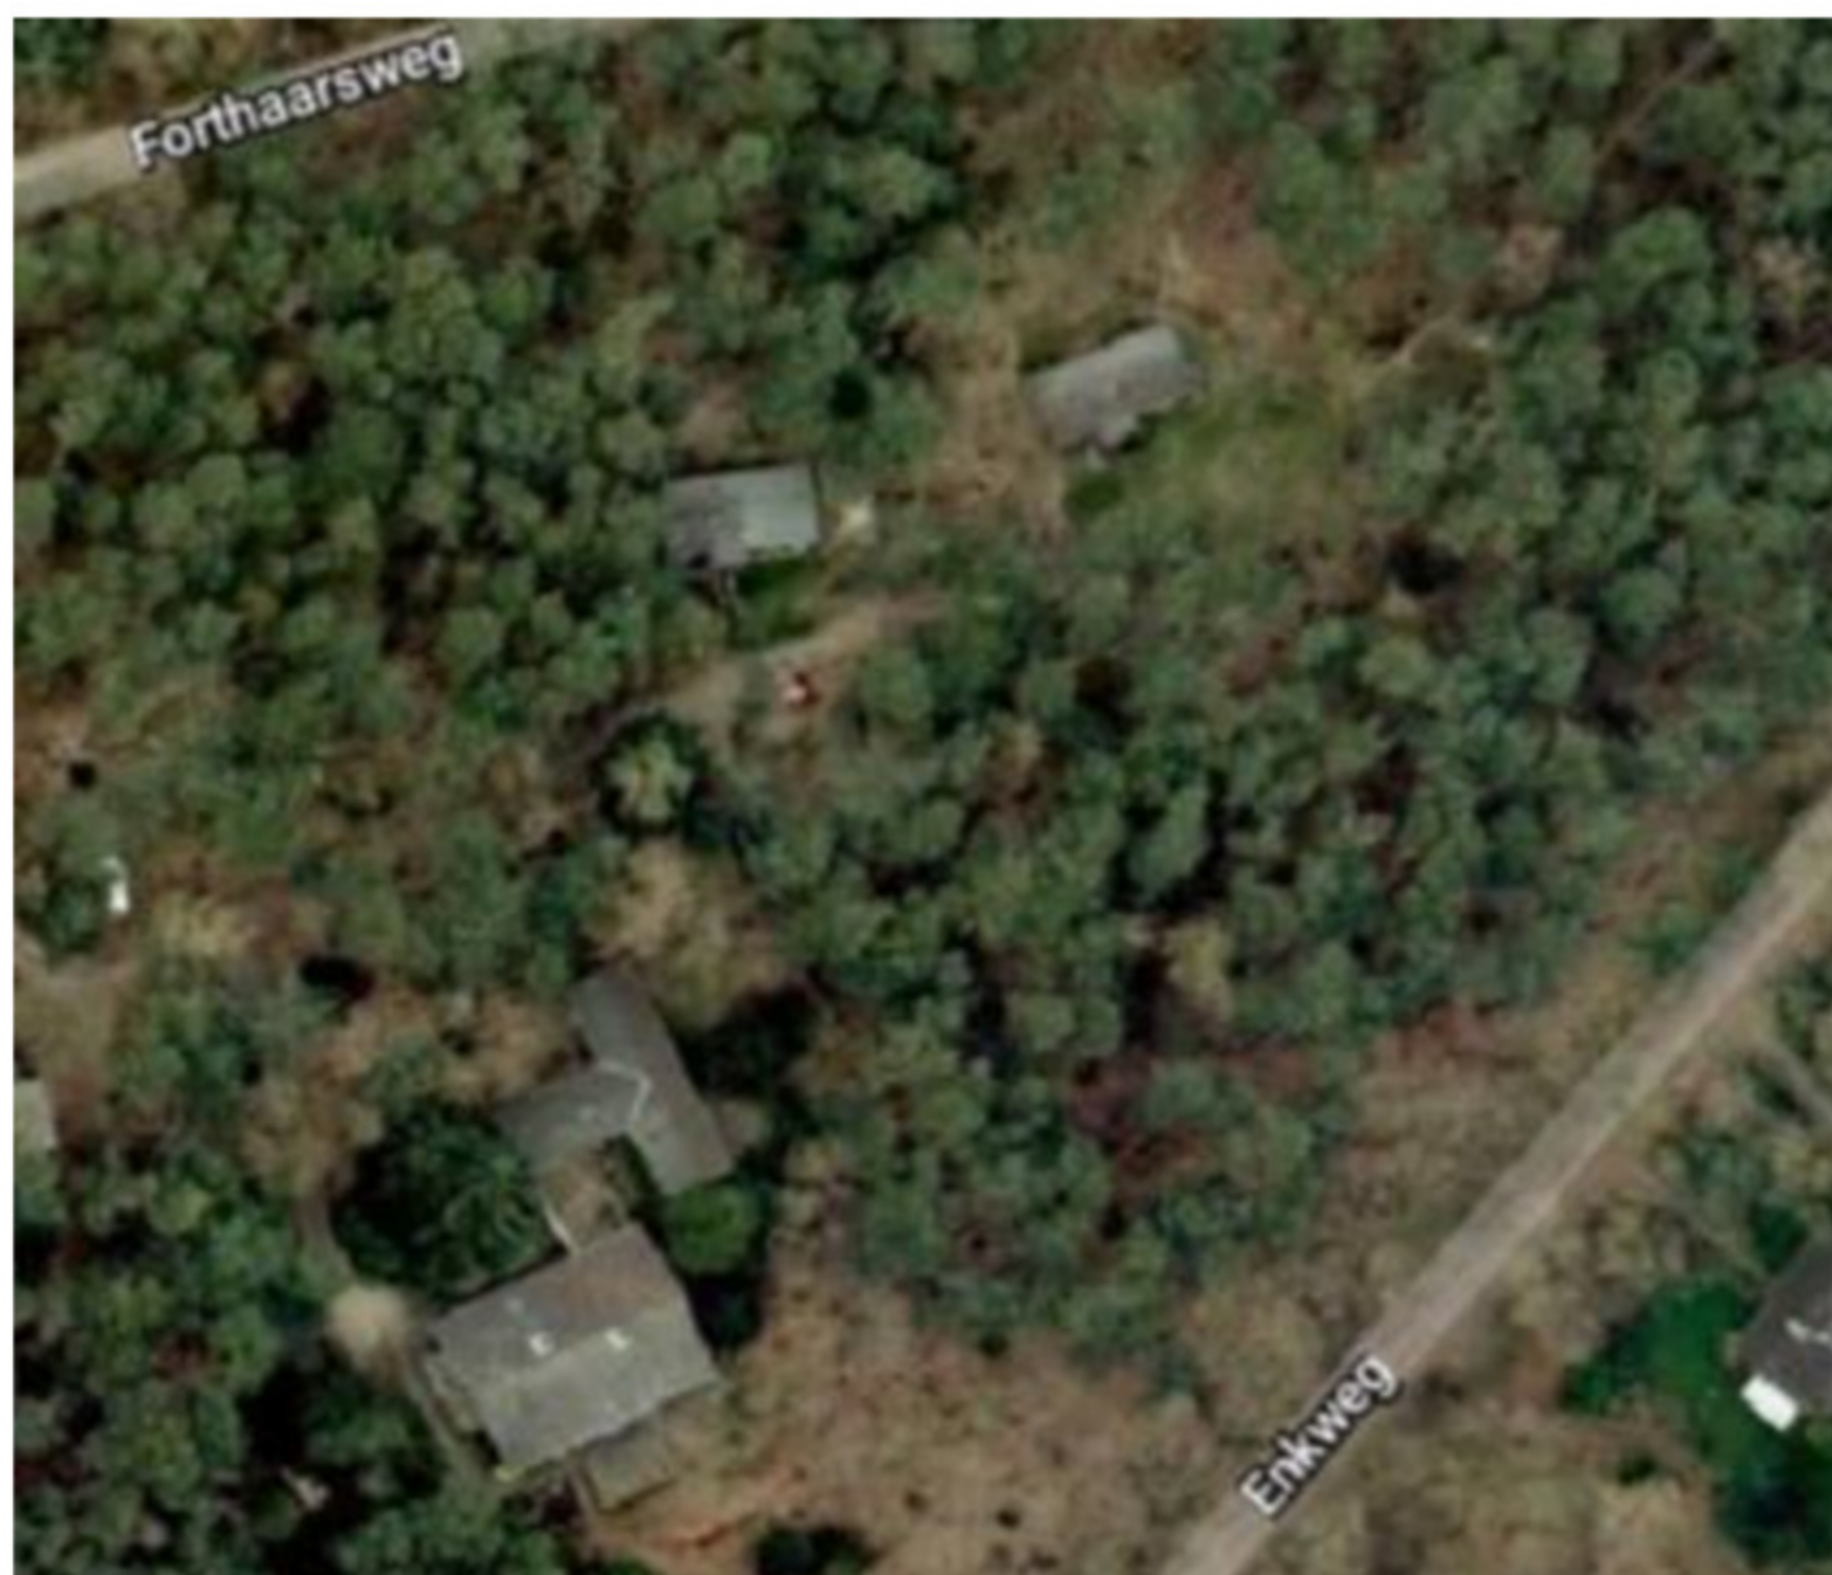
Overzichtsfoto

Bij de locatie inspectie zijn geen bijzonderheden waargenomen. De onderzoekslocatie werd aangetroffen zoals op basis van het vooronderzoek kon worden verwacht.

Het terrein is onverhard en niet opgehoogd.
