| Onderwerp: | <b>verkennend milieukundig bodemonderzoek volgens<br/>NEN 5740+A1 Larenseweg 32 te Holten</b> |
| Projectnummer: | <b>21-M9959</b> |
| Opdrachtgever: | <b>BJZ.nu</b> |
| Datum: | <b>19 juli 2021</b> |

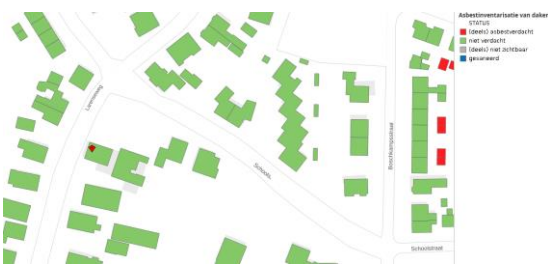
| <b>Aanwezigheid asbest</b> | <p>Op de asbestdakenkaart van de provincie Overijssel worden de daken van de bestaande gebouwen aangemerkt als niet verdacht voor asbest.</p> <p><i>figuur 1: asbestdakenkaart provincie Overijssel</i></p> |

| | <p>De aanwezigheid van asbesthoudend materiaal elders in de bestaande bebouwing is niet uit te sluiten (niet onderzocht). Er is geen informatie bekend omtrent de evt. aanwezigheid van asbest in de bodem t.p.v. het plangebied. Er bestaat altijd de mogelijkheid dat asbest (afval/puin) ed. is begraven. Op voorhand is hiervan geen informatie bekend.</p> |

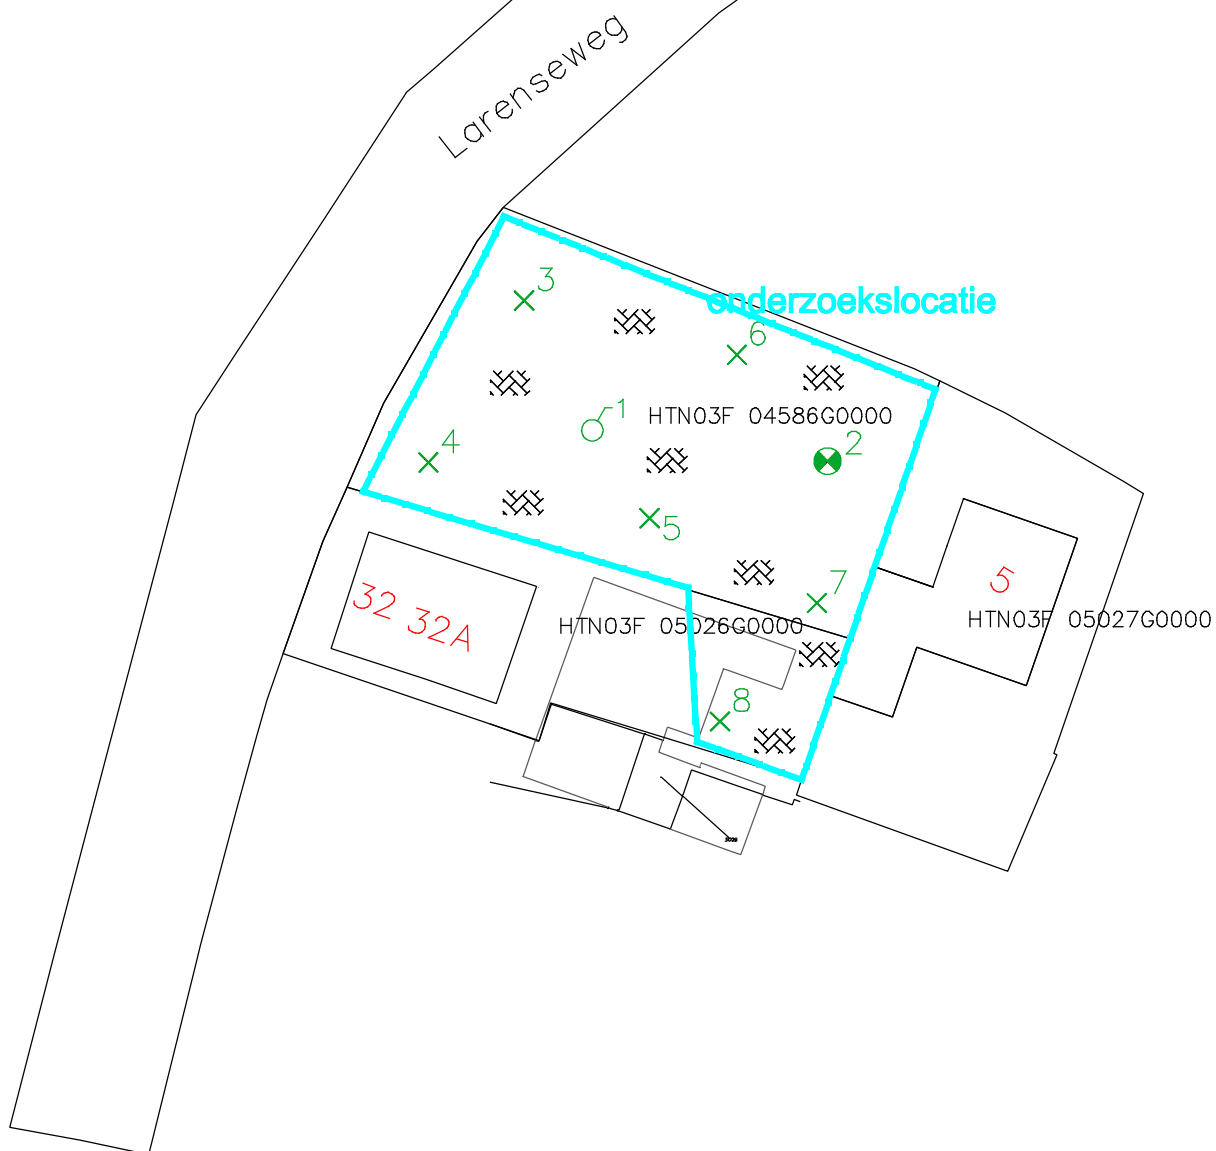
## BIJLAGE 2 ONDERZOEKSLOCATIE

\* = asbest op het maaiveld

G3 = inspectiegat 0.3x0.3 m

| *x = boring tot 1.0 m -mv. |
| ⊗ = boring tot 2.0 m -mv. |

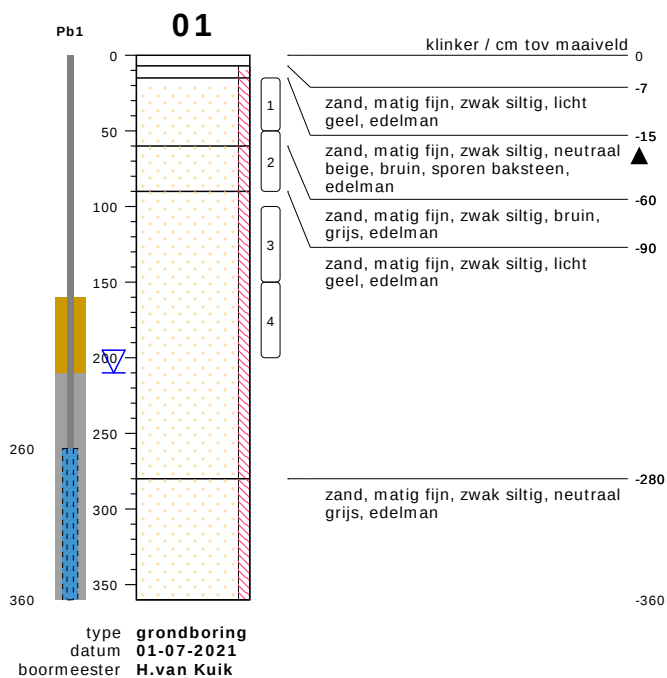
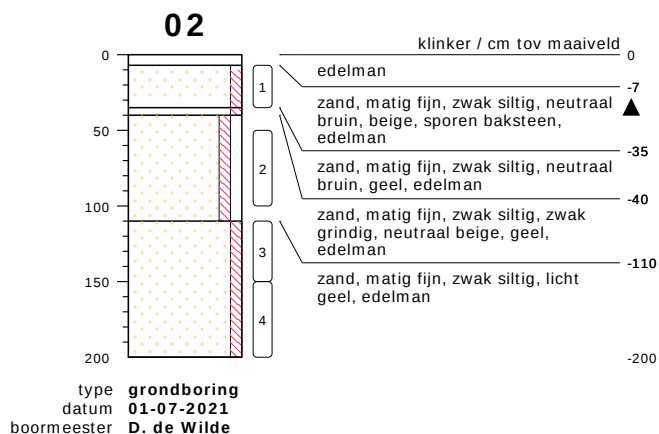
## bodemprofielen **BILAGE 3: BOORPROFIELEN**

onderzoek **Larenseweg 32, Holten**  
projectcode **21-M9959**  
getekend conform **NEN 5104**

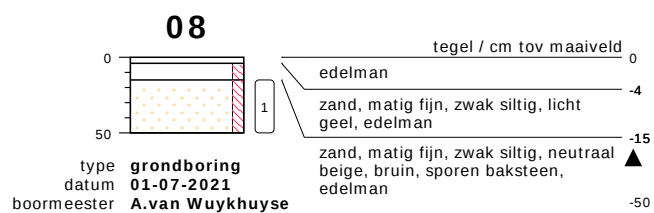
## bodemprofielen **BIJLAGE 3: BOORPROFIELEN**

onderzoek **Larenseweg 32, Holten**  
 projectcode **21-M9959**  
 getekend conform **NEN 5104**
