Onderwerp: **verkennend milieukundig bodemonderzoek volgens NEN  
5740+[redacted] te Rijssen**

Projectnummer: **20-M9228**

# BIJLAGE 2 ONDERZOEKSLOCATIE

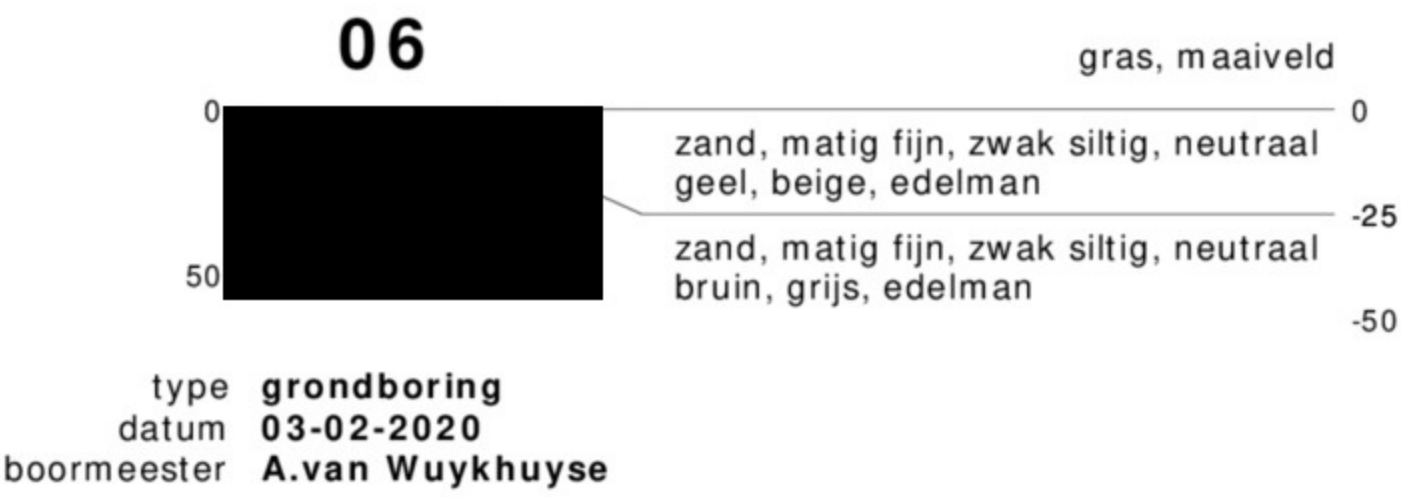
bodemprofielen **BIJLAGE 3: PROFIELEN**

zand, matig fijn, zwak siltig, neutraal  
bruin, grijs, edelman
